11. L'umidità di risalita capillare negli edifici in pietra leccese: fenomeni di degrado fisico-chimico indotti sulle murature e casi applicativi del sistema elettrofisico a neutralizzazione di carica in edifici storici a Lecce

Prof. Ing. Giorgio Zavarise, Dott. Ing. Paolo Congedo, Dott.ssa Delia D'Agostino - Università del Salento, Dipartimento di Ingegneria dell'Innovazione

Lavoro:
Cripta del Duomo di Lecce – Lecce

Note:
Confronto termogrammi e profili termici tra Installazione e 2° Verifica.

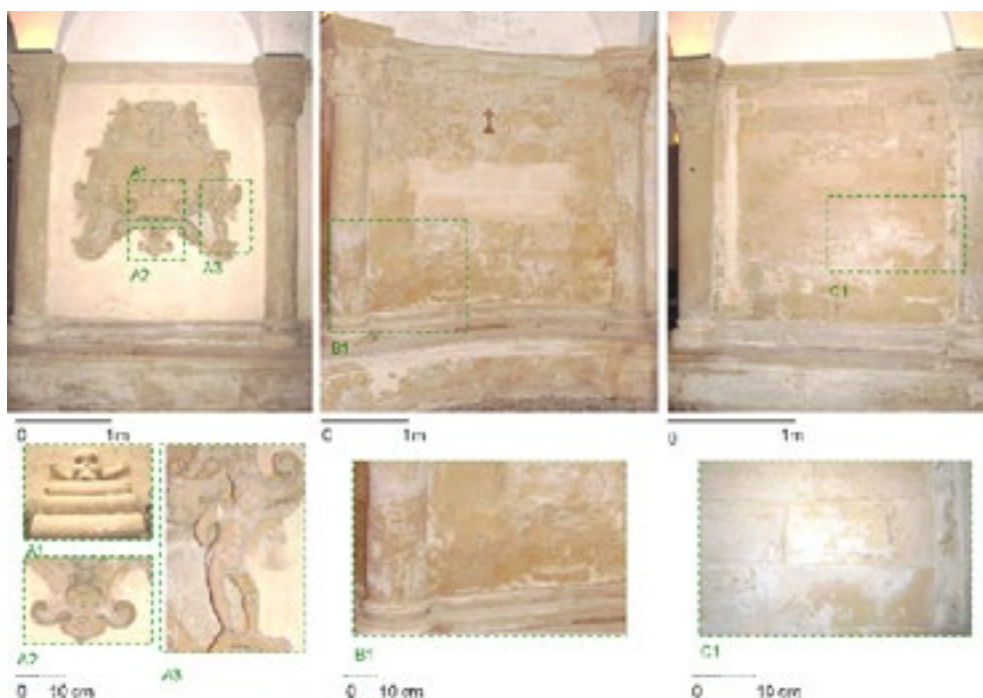
La contaminazione da sali portati in soluzione dalla risalita (Fig.4) è in atto da secoli nel monumento ed è stata aggravata da una serie d'interventi inappropriati. Nel tempo i cristalli hanno progressivamente intasato i pori della pietra leccese e ridotto la quantità di fuoriuscita di soluzione salina rispetto a quando questa poteva evaporare del tutto, determinando la formazione di sub-efflorescenze. Ragion per cui i sali depositati in passato, quando la risalita aveva un diverso livello, risultano oggi presenti nel muro come sub-efflorescenze bagnate per igroscopia. Ciò ha appunto determinato il progressivo innalzamento dell'altezza del livello di fuoriuscita salina e di evaporazione.

Fig. 4 - Nell'ambiente interno l'analisi delle condizioni ambientali ha messo in rilievo come la manifestazione più evidente di degrado sia costituita da efflorescenze saline, diffuse o localizzate in strisce sulle murature perimetrali.

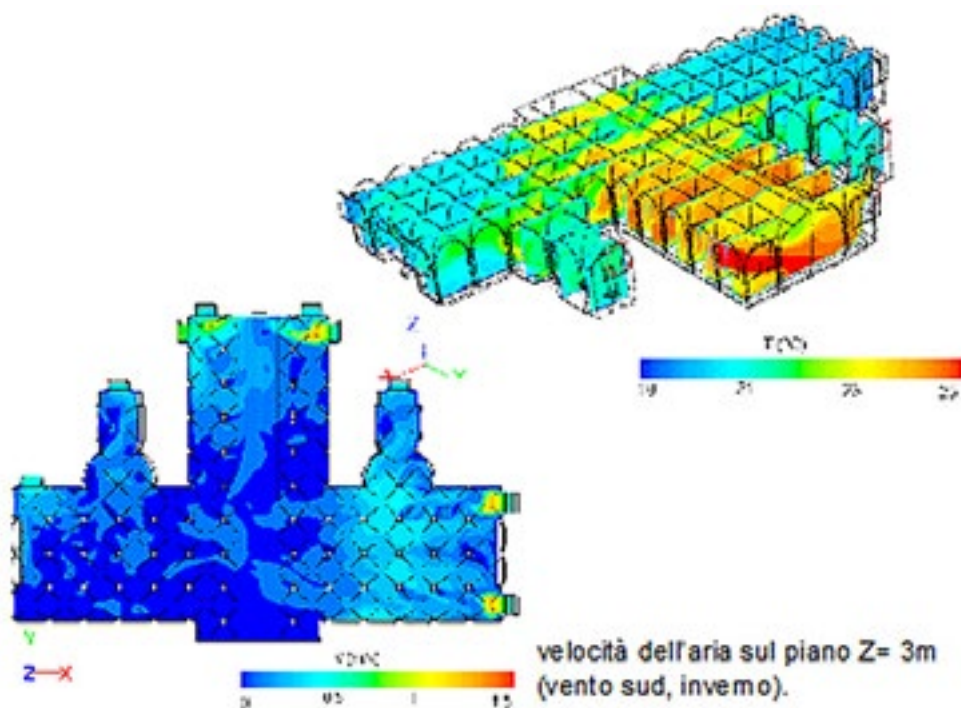
Fig. 5 - Contours della velocità dell'aria all'interno della Cripta con vento proveniente da Sud ed una delle possibili soluzioni di riapertura delle finestre.

Sebbene non sia agevole garantire in tal modo un ricambio d'aria ottimale, si riscontra tuttavia il vantaggio di avere un suo minor flusso a lambirne le pareti e, di conseguenza, anche un minor flusso di acqua a risalire dal terreno e dalle murature controterra. In tale contesto di studio relativo alla situazione ambientale della Cripta non può non confluire anche l'auspicio che la previsione di un intervento, in apparenza ambizioso ma in concreto attuabile, possa configurarsi sulla base dei risultati emersi dalle indagini interdisciplinari realizzate.

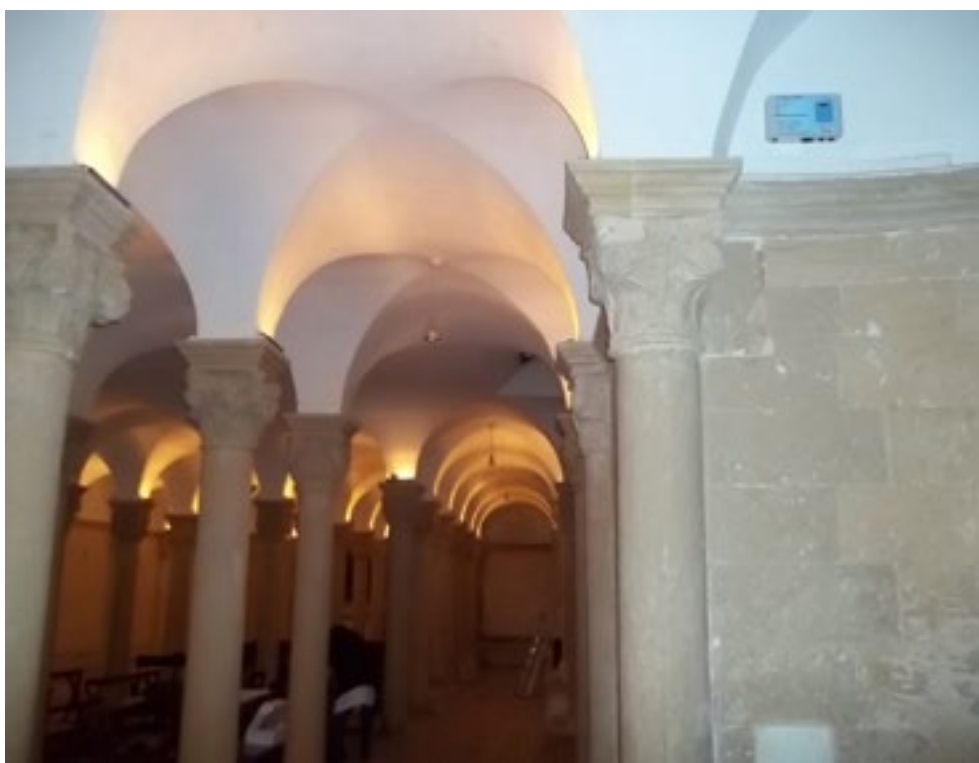
Fig. 6 - Installazione dispositivo DOMODRY all'interno della cripta del Duomo di Lecce.

Al fine di trovare una soluzione definitiva al problema dell'umidità di risalita all'interno della Cripta del Duomo di Lecce è in corso, come detto, una collaborazione con la Leonardo Solutions, iniziata a novembre 2011, consistente nell'applicazione dell'innovativa tecnologia a neutralizzazione di carica Domodry per la deumidificazione delle murature (Fig.6).

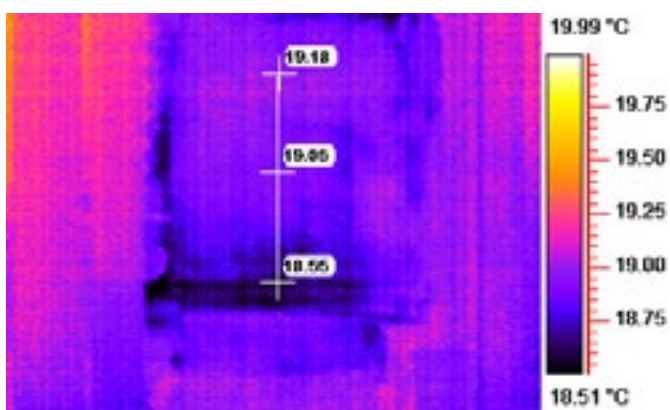
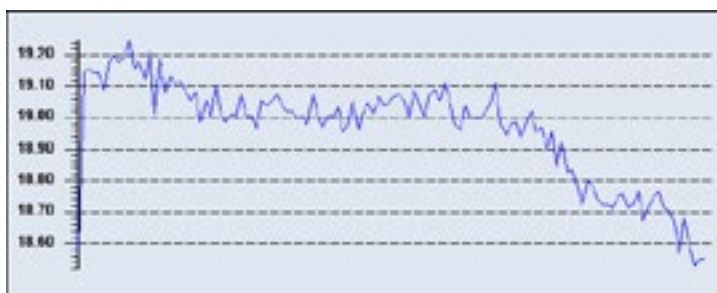
T01 del 24-11-11

$\Delta T = 0,6 \text{ }^\circ\text{C}$
PROFILO TERMICO del 24-11-11

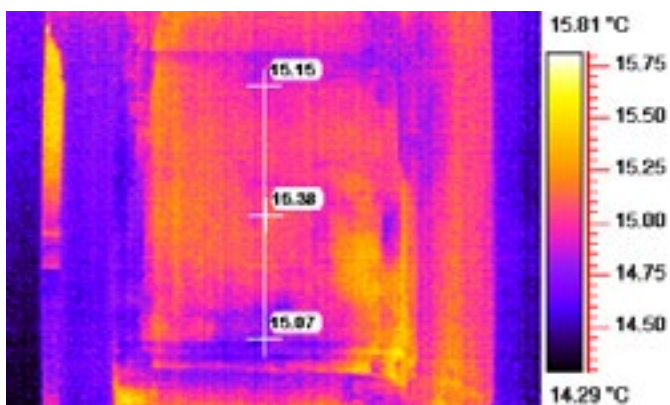
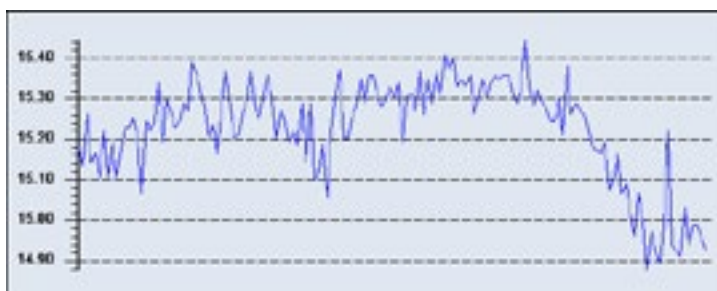
T01 del 20-12-12

$\Delta T = 0,4 \text{ }^\circ\text{C}$
PROFILO TERMICO del 20-12-12

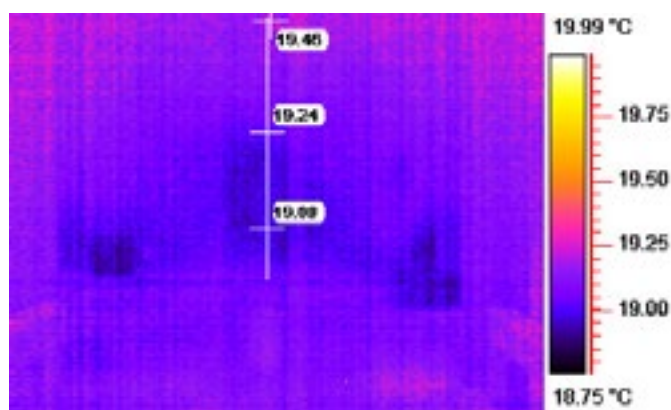
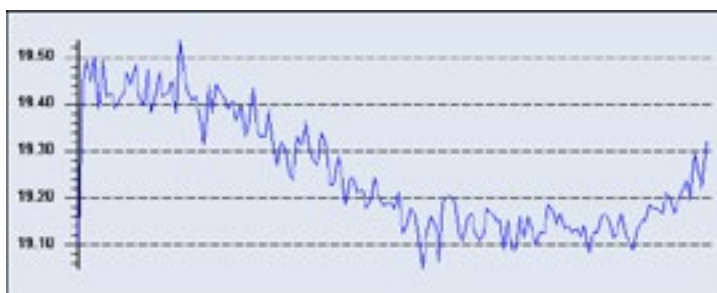
T11 del 24-11-11

$\Delta T = 0,4 \text{ }^\circ\text{C}$
PROFILO TERMICO del 24-11-11

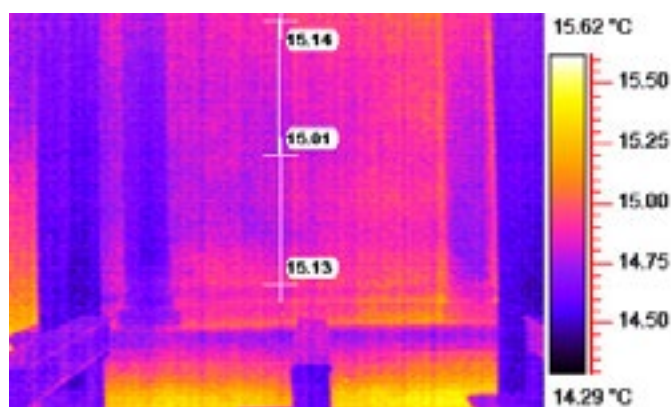
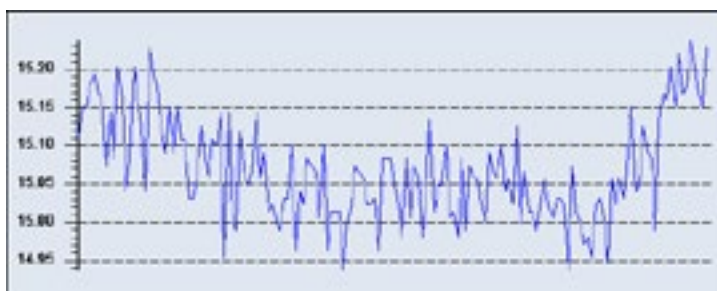
T11-3 del 20-12-12

$\Delta T = 0,2 \text{ }^\circ\text{C}$
PROFILO TERMICO del 20-12-12

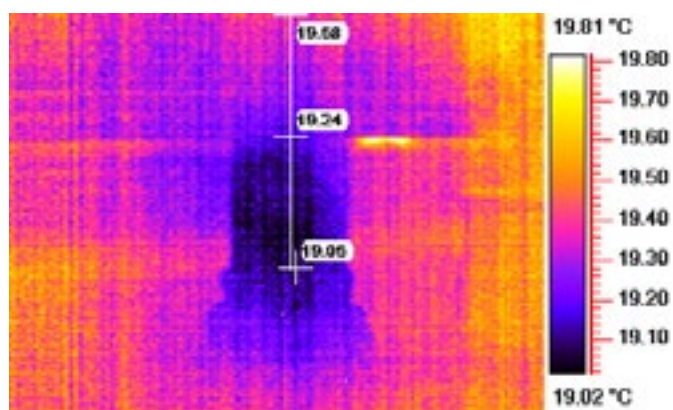
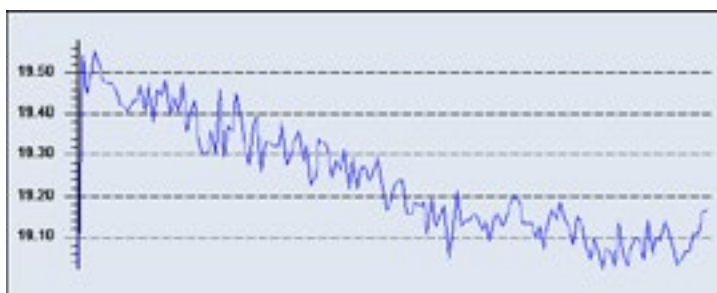
T25 del 24-11-11

$\Delta T = 0,5 \text{ }^\circ\text{C}$
PROFILO TERMICO del 24-11-11

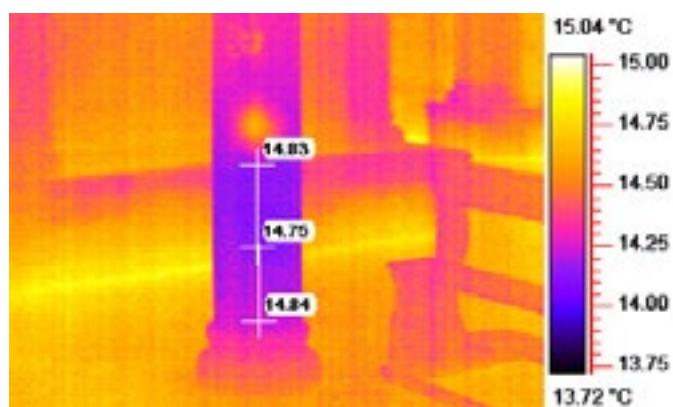
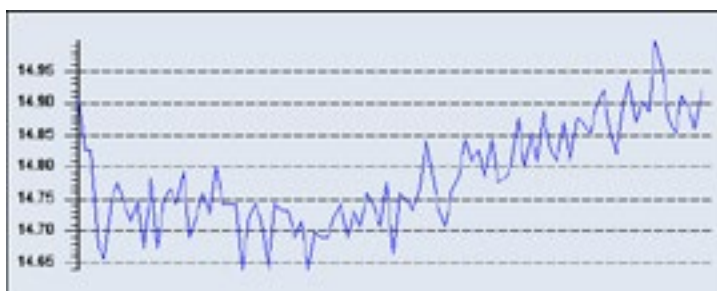
T25-3 del 20-12-12

$\Delta T = 0,3 \text{ }^\circ\text{C}$
PROFILO TERMICO del 20-12-12

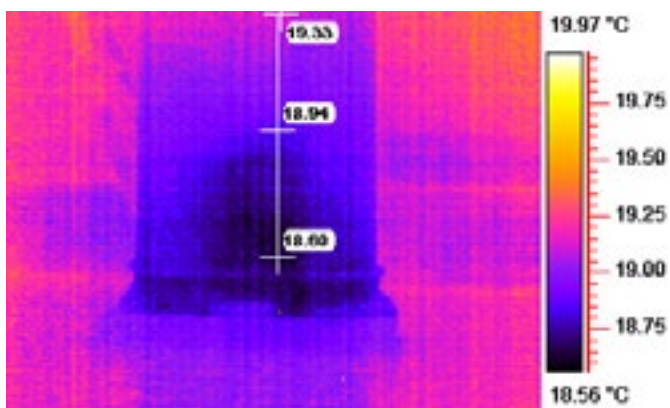
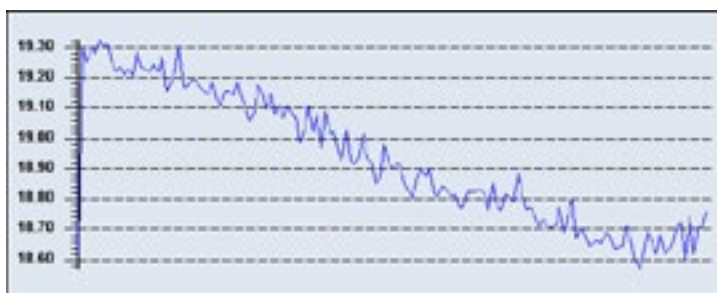
T28del 24-11-11

$\Delta T = 0,7 \text{ }^{\circ}\text{C}$
PROFILO TERMICO del 24-11-11

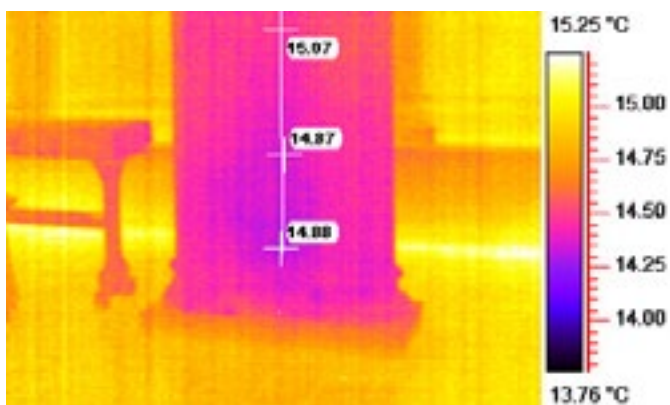
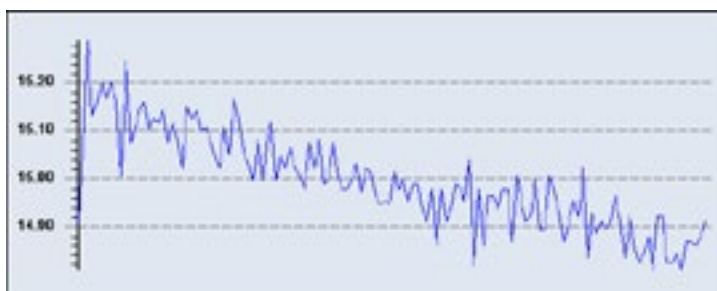
T28-3 del 20-12-12

$\Delta T = 0,3 \text{ }^{\circ}\text{C}$
PROFILO TERMICO del 20-12-12
