9. La Cona del Gagini presso il Duomo di San Giorgio a Ragusa: contestualizzazione storica e iter di restauro, dai primi interventi di conservazione alla definitiva risoluzione delle originarie patologie da umidità muraria e ambientale

Dott.ssa Arch. Adriana Vindigni, Progettista e Direttore Lavori degli Interventi di Restauro della Cona

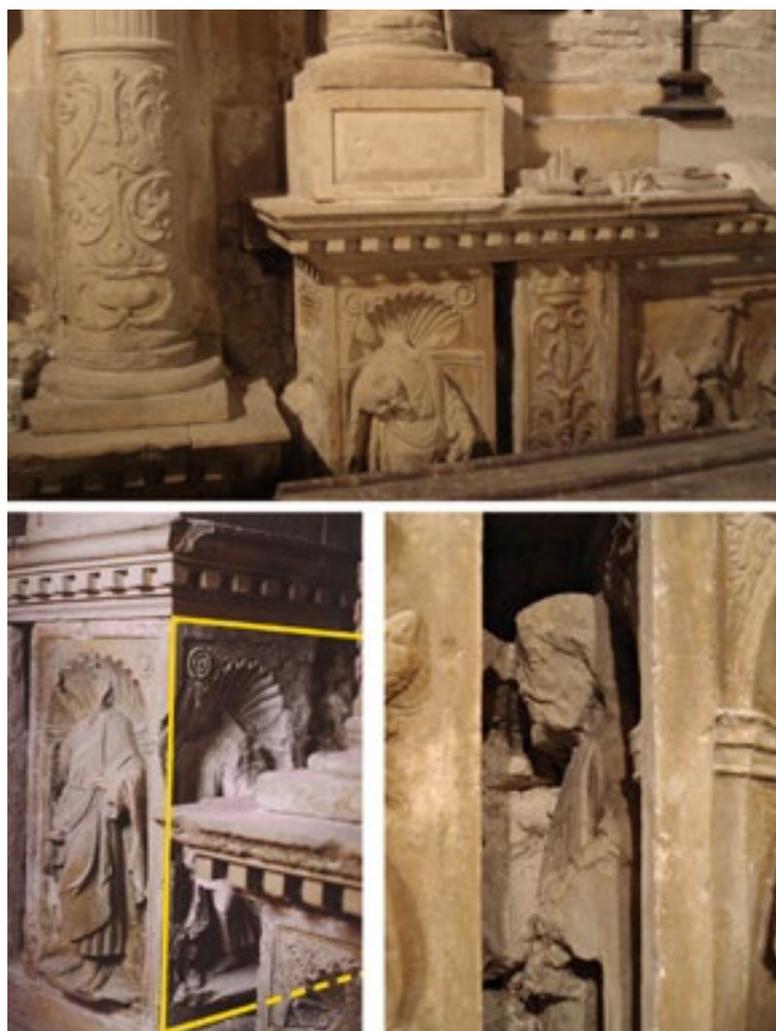
Fig. 4 - Dall'alto, in senso orario: veduta del basamento nel quale si nota l'intercapedine all'interno della quale erano occultate altre sculture. Dettaglio dell'intercapedine destra. In evidenza, dettaglio dell'intercapedine sinistra. Foto e grafica: A. Vindigni, E. Balestrieri.

comportava il non autorizzato smontaggio totale dell'opera per intervenire anche alla base del monumento. Già nello studio di progetto si erano peraltro evidenziate le forzature e le manomissioni dell'originaria opera gaginiana: durante il restauro scultoreo del 2005, infatti, l'asportazione delle malte non originarie e degradate portò alla luce ben

dodici statue nei piedritti delle colonne, occultate per carenza di spazio durante il riassetto ottocentesco.

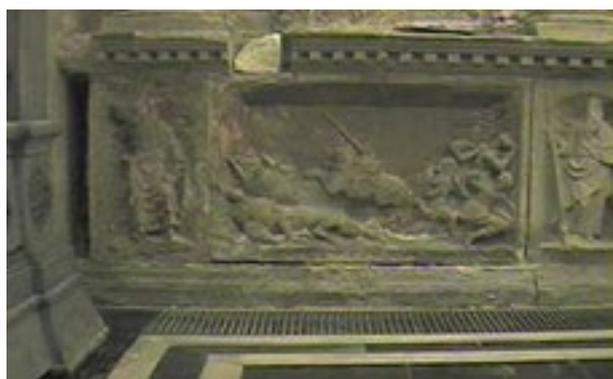
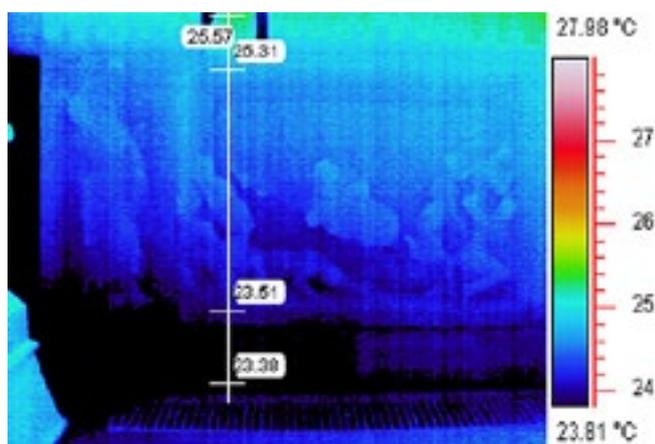
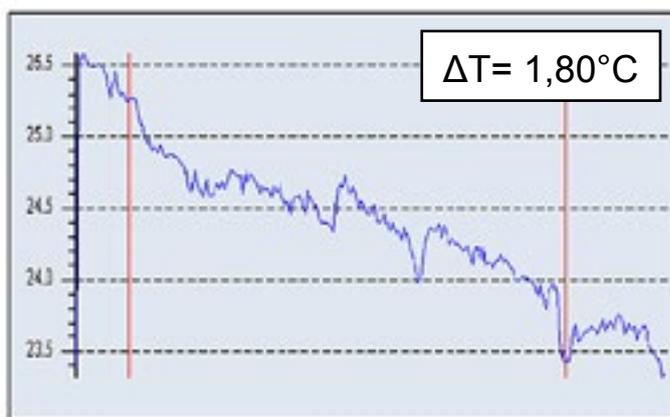
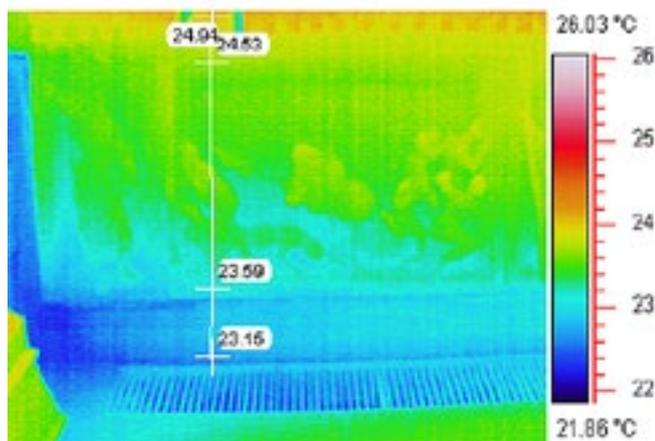
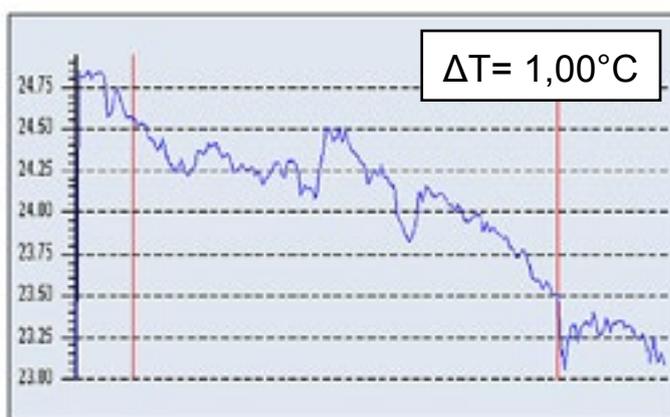
Dati immagine A01

Confronto termogrammi e profili termici tra 1° e 3° controllo.

Fig. 5 - Dall'alto: particolare della cona. I rilievi termografici effettuati prima dell'intervento (5 agosto 2011). I rilievi dopo l'opera di deumidificazione a neutralizzazione di carica (26 luglio 2012). Foto: A. Vindigni. Elaborazioni a cura di Domodry Srl.

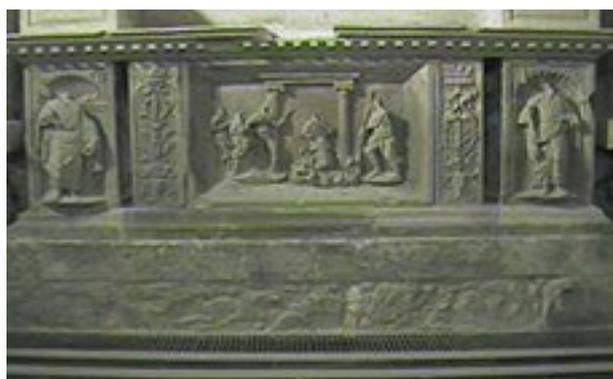
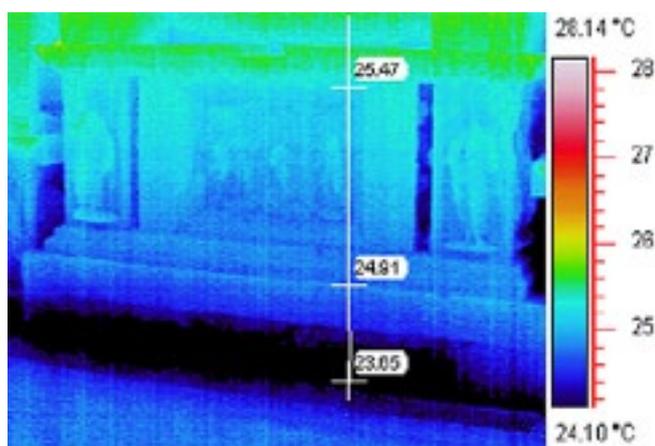
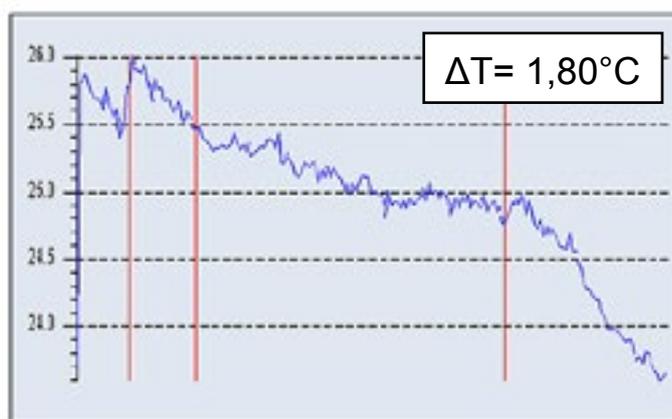
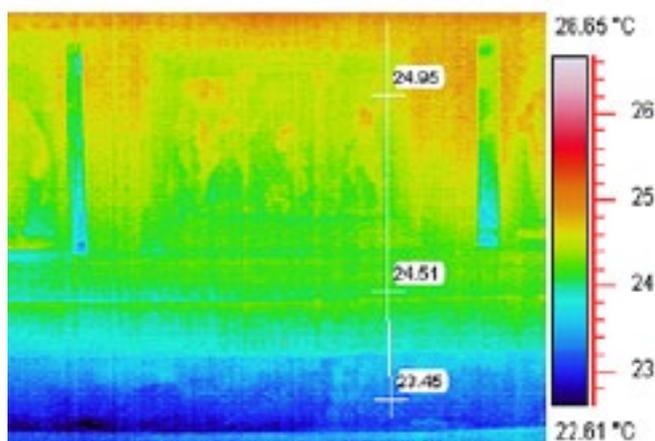
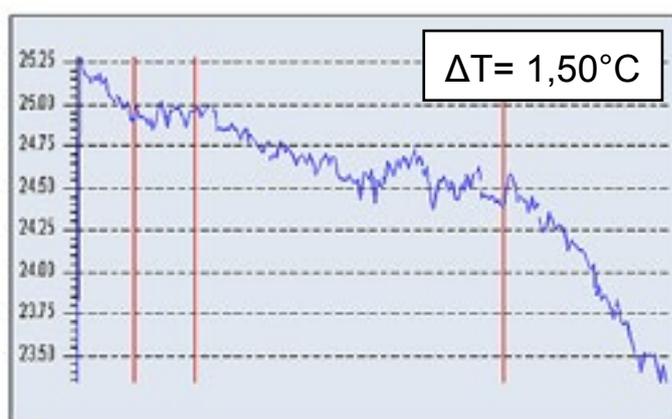
Dati immagine B01

Confronto termogrammi e profili termici tra 1° e 3° controllo.

Fig. 6 - Dall'alto: particolare della cona. I rilievi termografici effettuati prima dell'intervento (5 agosto 2011). I rilievi dopo l'opera di deumidificazione a neutralizzazione di carica (26 luglio 2012). Foto: A. Vindigni. Elaborazioni a cura di Domodry Srl.

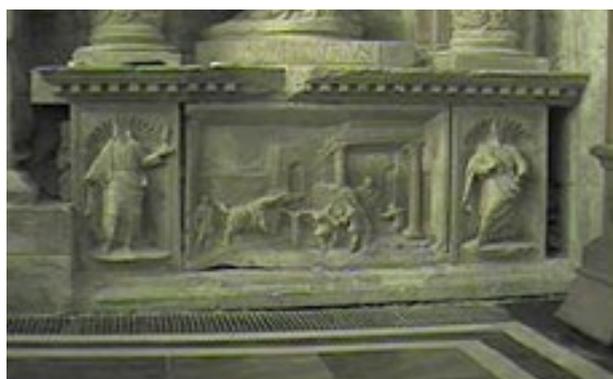
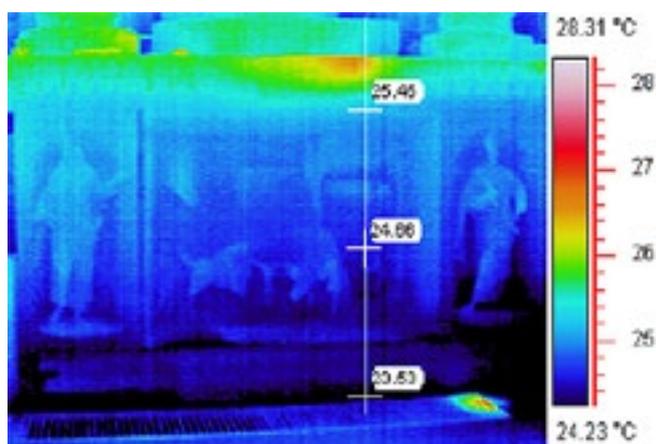
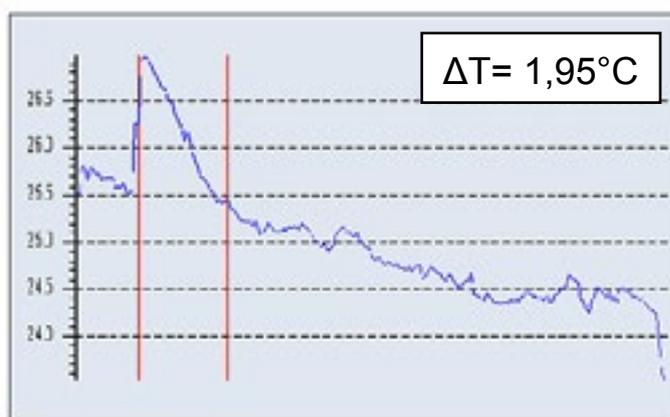
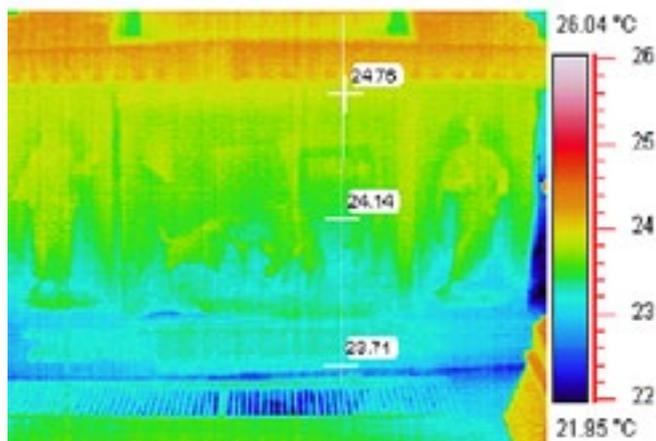
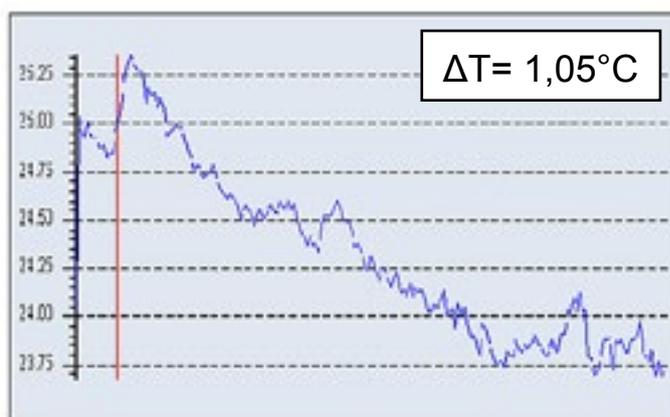
Dati immagine C01

Confronto termogrammi e profili termici tra 1° e 3° controllo.

Fig. 7 - Dall'alto: particolare della cona. I rilievi termografici effettuati prima dell'intervento (5 agosto 2011). I rilievi dopo l'opera di deumidificazione a neutralizzazione di carica (26 luglio 2012). Foto: A. Vindigni. Elaborazioni a cura di Domodry Srl.

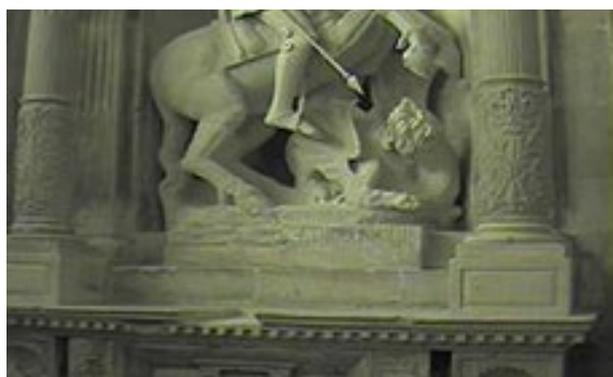
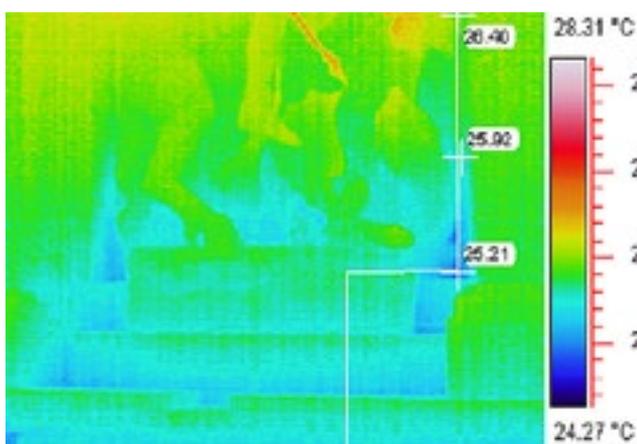
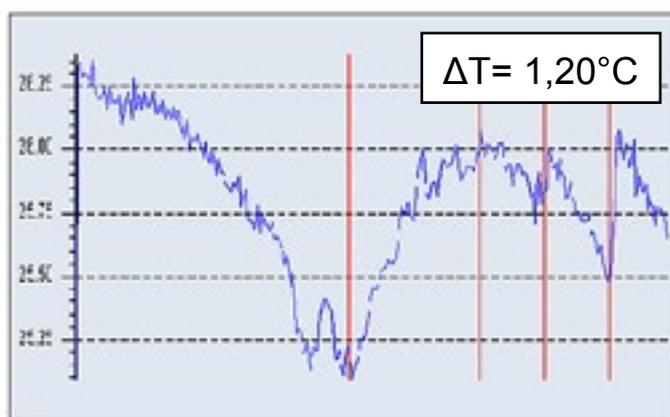
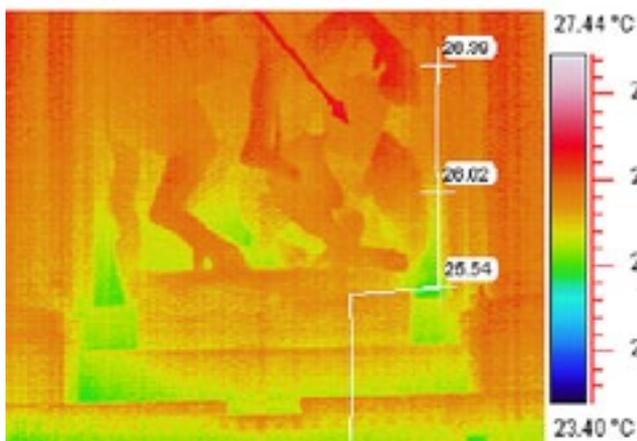
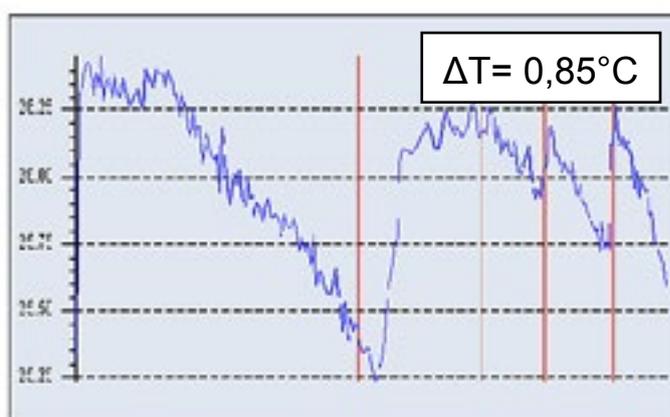
Dati immagine B02

Confronto termogrammi e profili termici tra 1° e 3° controllo.

Fig. 8 - Dall'alto: particolare della cona. I rilievi termografici effettuati prima dell'intervento (5 agosto 2011). I rilievi dopo l'opera di deumidificazione a neutralizzazione di carica (26 luglio 2012). Foto: A. Vindigni. Elaborazioni a cura di Domodry Srl.

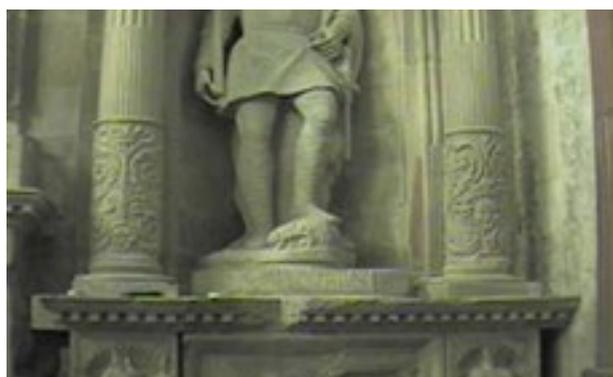
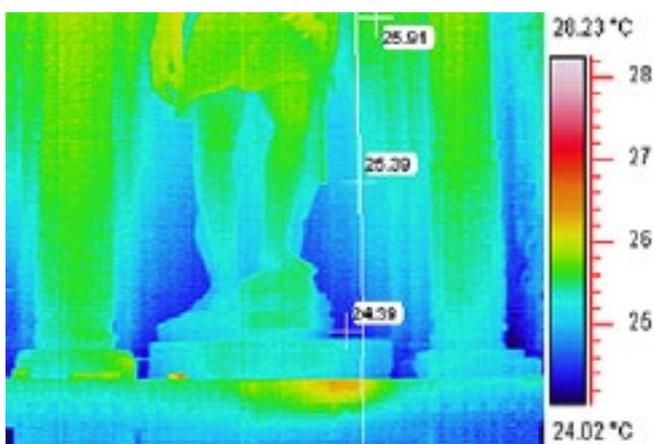
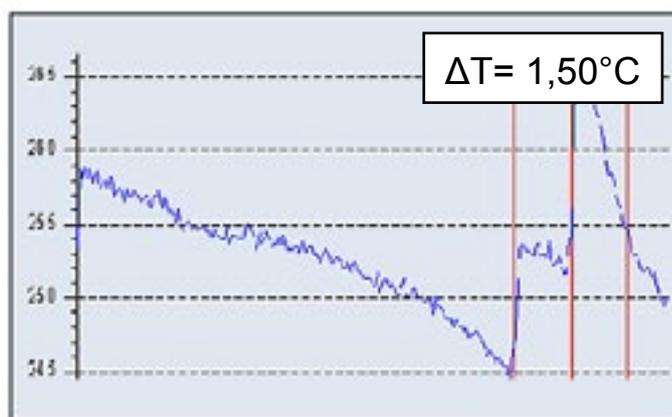
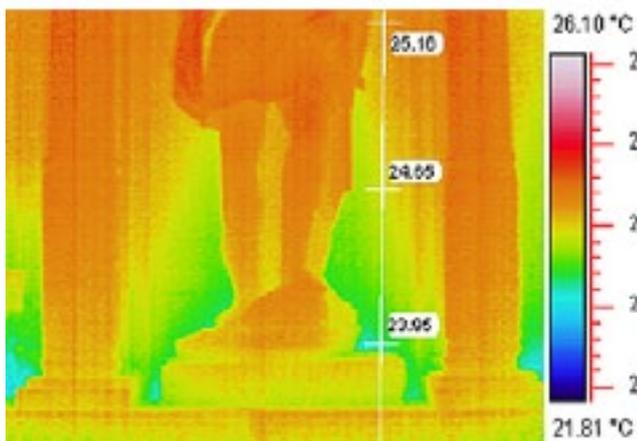
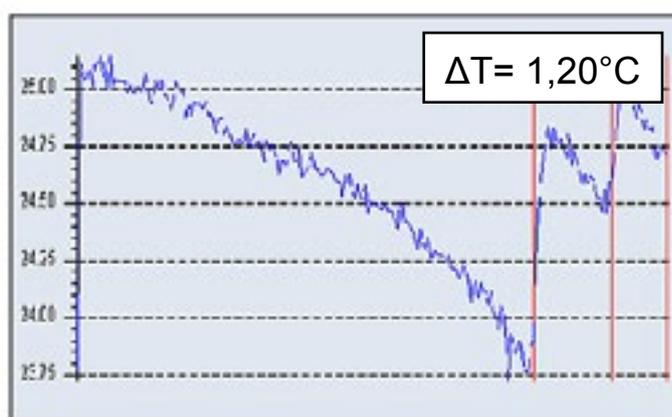
Dati immagine C02

Confronto termogrammi e profili termici tra 1° e 3° controllo.

Fig. 9 - Dall'alto: particolare della cona. I rilievi termografici effettuati prima dell'intervento (5 agosto 2011). I rilievi dopo l'opera di deumidificazione a neutralizzazione di carica (26 luglio 2012). Foto: A. Vindigni. Elaborazioni a cura di Domodry Srl.
