# MATERA 2019

## TECNOLOGIE PER IL RECUPERO DEL COSTRUITO Umidità nelle costruzioni: diagnosi e metodi di intervento. Dal Taglio Meccanico alla Tecnica a Neutralizzazione di Carica

# **Problematiche conservative e risanamento di edifici storici affetti da umidità: applicazioni ed esperienze a lungo termine della tecnologia a neutralizzazione di carica in territorio ligure.**

Dott.ssa Angela Acordon

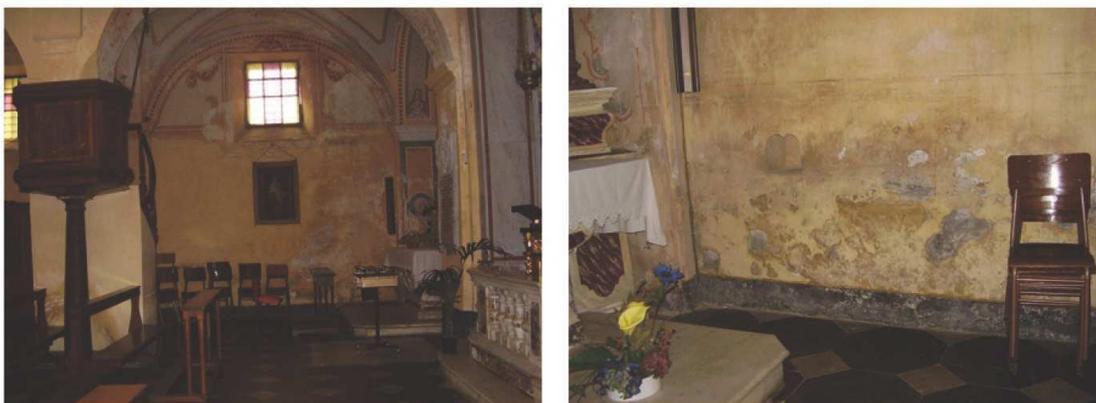
Le condizioni in cui versava l'edificio erano pessime, soprattutto per quanto riguarda l'aggressione dell'umidità ascendente, come si può osservare dalle foto (Fig.2).

Fig.2 – I problemi di umidità di risalita all'interno del Santuario

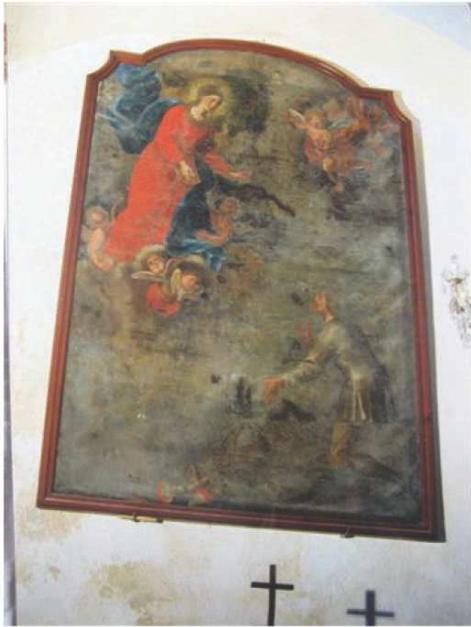
Tra le opere custodite all'interno del santuario, particolarmente degno di nota è il dipinto raffigurante "l'Apparizione della Madonna al contadino", che era stato rimosso per poter essere restaurato. La fig.3 mostra il dipinto nelle condizioni di forte degrado - dovute all'umidità e ad incauti interventi - in cui versava prima del restauro.

Fig.3 - Il dipinto raffigurante l'Apparizione della Madonna al contadino, una delle opere danneggiate dall'umidità e da incauti interventi

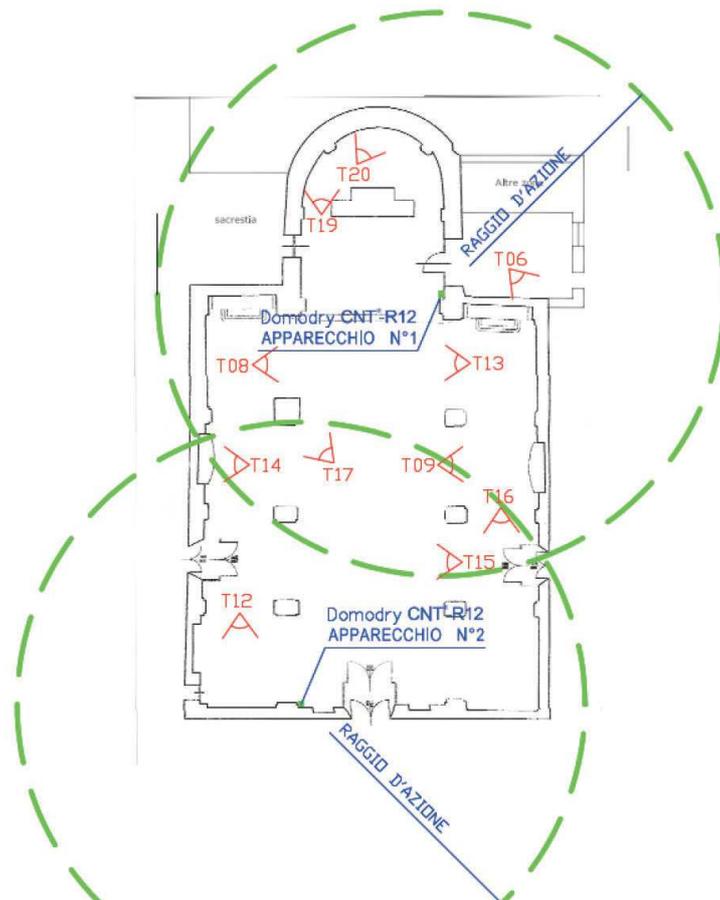
**Fig.5 – Schema planimetrico dei dispositivi CNT installati nel giugno 2009**

Date le pessime condizioni in cui versava l'intero edificio, i tecnici incaricati del restauro architettonico fecero inserire in progetto anche un impianto di deumidificazione a neutralizzazione di carica composto da n° 2 apparecchi CNT con raggio d'azione di 12 m ciascuno (Fig. 5), prevedendo la seguente procedura d'intervento:

- 1) installazione dell'impianto CNT e contemporanea rimozione degli intonaci (non di pregio) ammalorati;
- 2) mantenimento dei muri stonacati per l'intera stagione estiva, onde favorire lo smaltimento dell'umidità residua tramite evaporazione spontanea;
- 3) rifacimento degli intonaci con materiali traspiranti (calce idraulica).

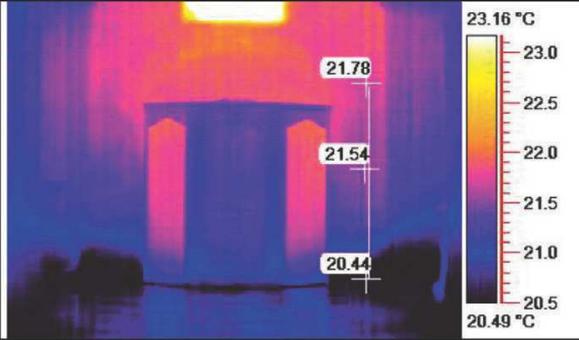
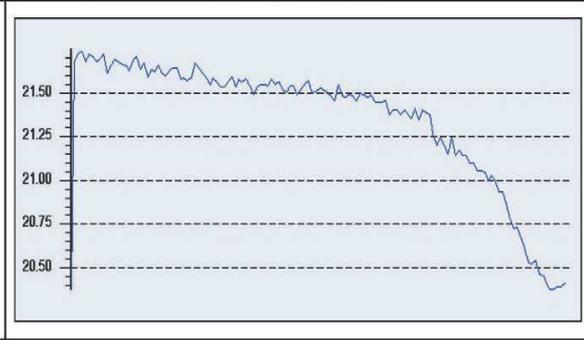
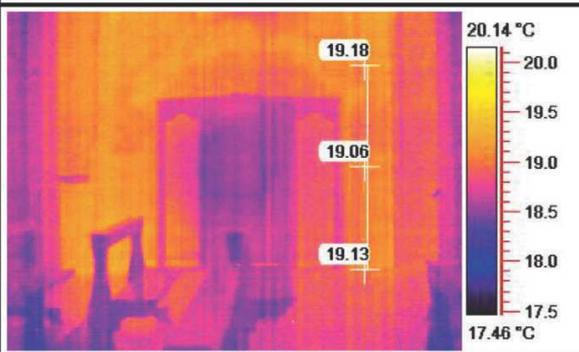
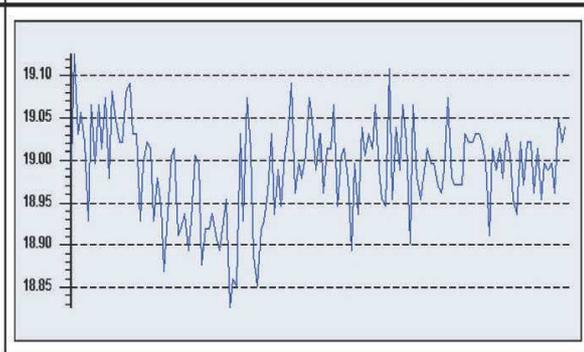
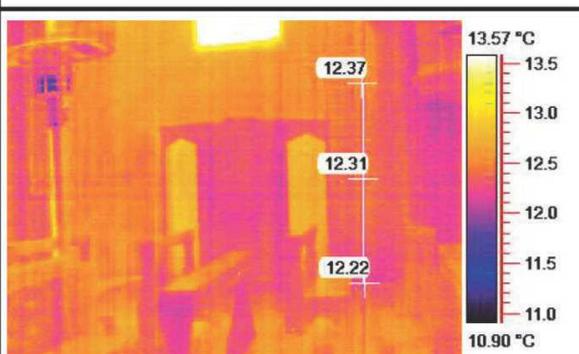
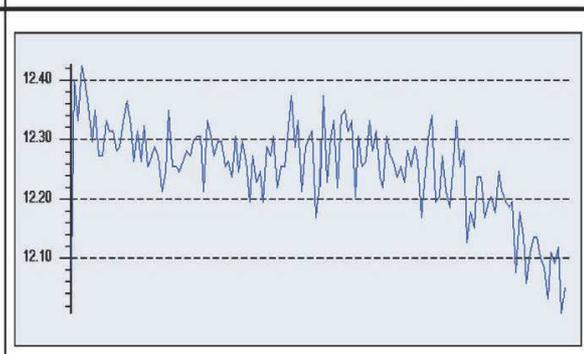
Dopo poco più di un anno dall'installazione, la verifica termografica di collaudo finale - effettuata nel settembre 2010 - aveva evidenziato la sostanziale regressione e scomparsa della preesistente umidità di risalita capillare. L'ulteriore verifica termografica a lungo termine, effettuata nel marzo 2019 a distanza di quasi 10 anni dall'installazione, ha confermato il mantenimento dell'eccellente risultato - completo asciugamento delle murature - già raggiunto in precedenza. A titolo esemplificativo si riporta in Fig.6 una delle schede termografiche relative al presente caso studio.

Fig.6 – Esempio di scheda termografica con raffronto temporale tra mappatura iniziale, verifica di collaudo finale e verifica di mantenimento a lungo termine

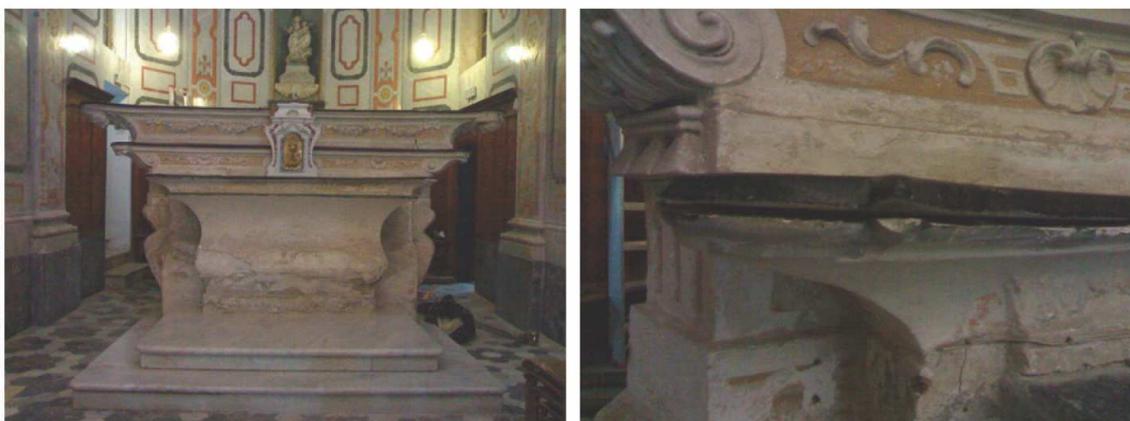
Va subito detto che la situazione di degrado all'interno della chiesa era a dir poco devastante, soprattutto per quanto riguarda l'aggressione dell'umidità ascendente, come si può osservare dalle foto di Fig. 8 in cui si osserva l'altare in stucco completamente "sfarinato" nella parte bassa e a rischio di crollo, tanto che aveva dovuto essere puntellato con tubi "Innocenti". Inoltre, la risalita capillare all'interno della chiesa era accentuata dalla presenza di lastre marmoree di rivestimento (tipo zoccolatura) alla base dell'intero perimetro murario.

Fig.8 – La grave situazione interna: l'altare in stucco, sfarinato e prossimo al crollo

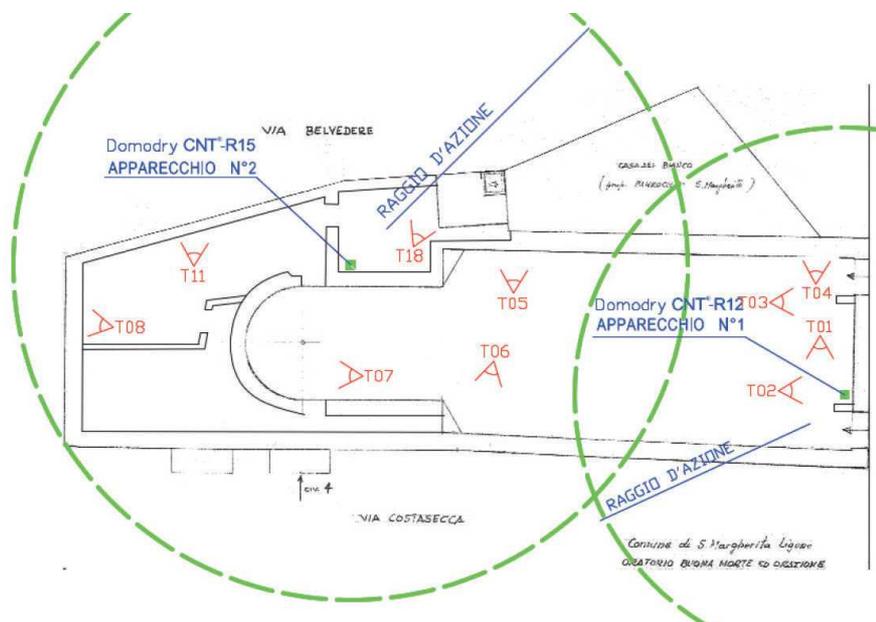
Fig.9 – Schema planimetrico dei dispositivi CNT installati nell'aprile 2010

A fronte delle situazione sopra descritta, nell'aprile 2010 è stato installato un impianto di deumidificazione a neutralizzazione di carica composto da n° 2 apparecchi CNT (Fig.9), a copertura dell'intera chiesa e dell'adiacente sacrestia.

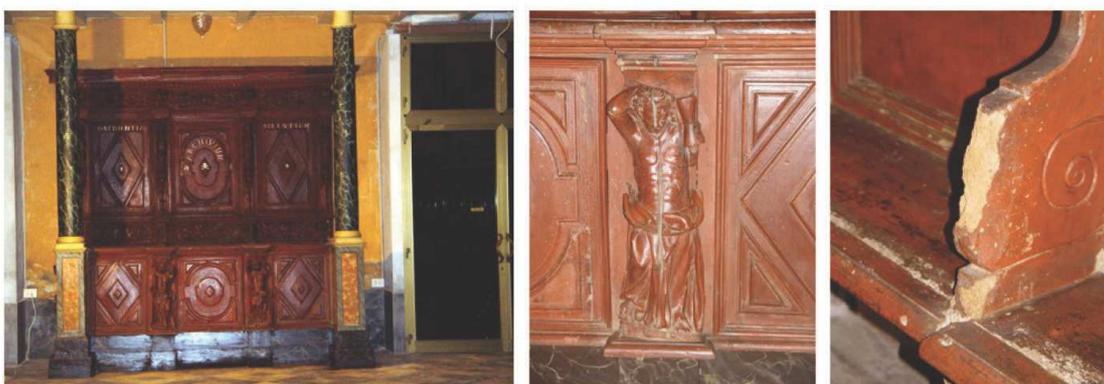
Dalle verifiche successivamente svolte si è potuta apprezzare, già a distanza di circa un anno e mezzo dall'installazione dell'impianto CNT, la sostanziale scomparsa dell'umidità di risalita. Grazie all'eccellente risultato conseguito, è stato quindi possibile intraprendere i lavori di restauro delle importanti opere artistiche, cominciando dagli stalli lignei cinquecenteschi (Fig.10) che qui subivano, oltre al degrado dovuto all'umidità, anche un'aggressione da tarli del legno, che notoriamente trovano nell'umido il loro ambiente ideale.

Fig.10 – Gli stalli lignei cinquecenteschi, vista d'insieme e particolari dello stato di degrado

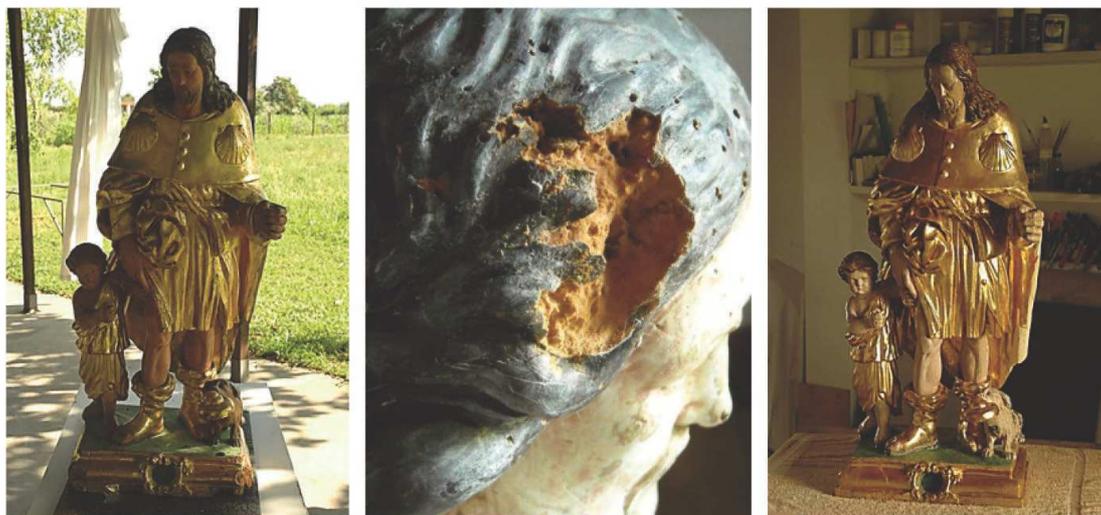
Tra le altre opere presenti nell'Oratorio, degna di nota è la bella statua lignea degli inizi del XVII secolo, raffigurante San Rocco, di cui possiamo vedere in Fig.11 lo stato di degrado: come si può intuire anche dalle foto, la statua risultava pressoché completamente svuotata

all'interno a causa dell'aggressione da tarli, mentre sempre in Fig.11 si osserva la statua dopo il restauro.

Fig.11 – La statua lignea di San Rocco - foto a sinistra e al centro (prima del restauro): vista d'insieme e particolare dell'aggressione da tarli; foto a destra: la statua dopo il restauro

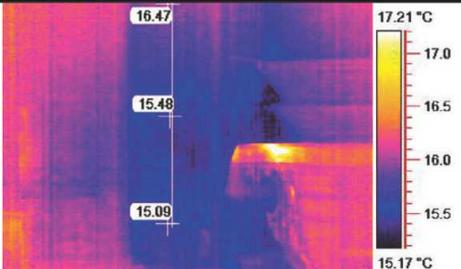
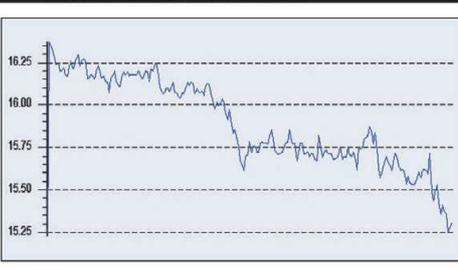
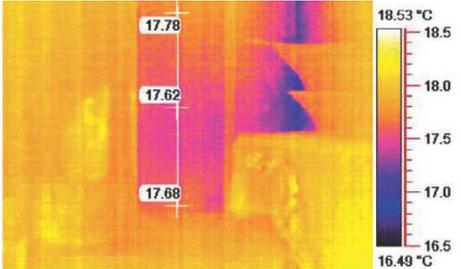
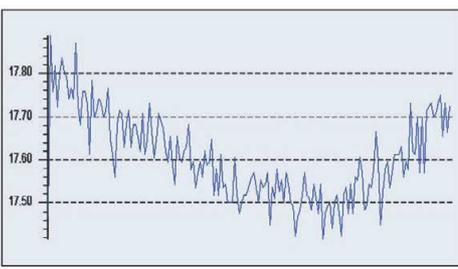
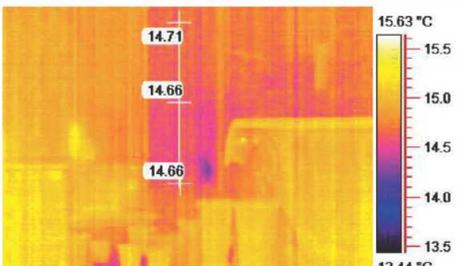
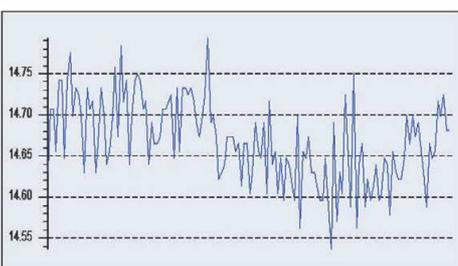
Dopo circa due anni e mezzo dall'installazione, la verifica termografica di collaudo finale - effettuata nel novembre 2012 – aveva evidenziato la definitiva scomparsa della preesistente umidità di risalita capillare. L'ulteriore verifica termografica a lungo termine, effettuata nel marzo 2019 a distanza di circa 9 anni dall'installazione, ha confermato il mantenimento dell'eccellente risultato – completo asciugamento delle murature - già raggiunto in precedenza. A titolo esemplificativo si riporta in Fig.14 una delle schede termografiche relative al presente caso studio.

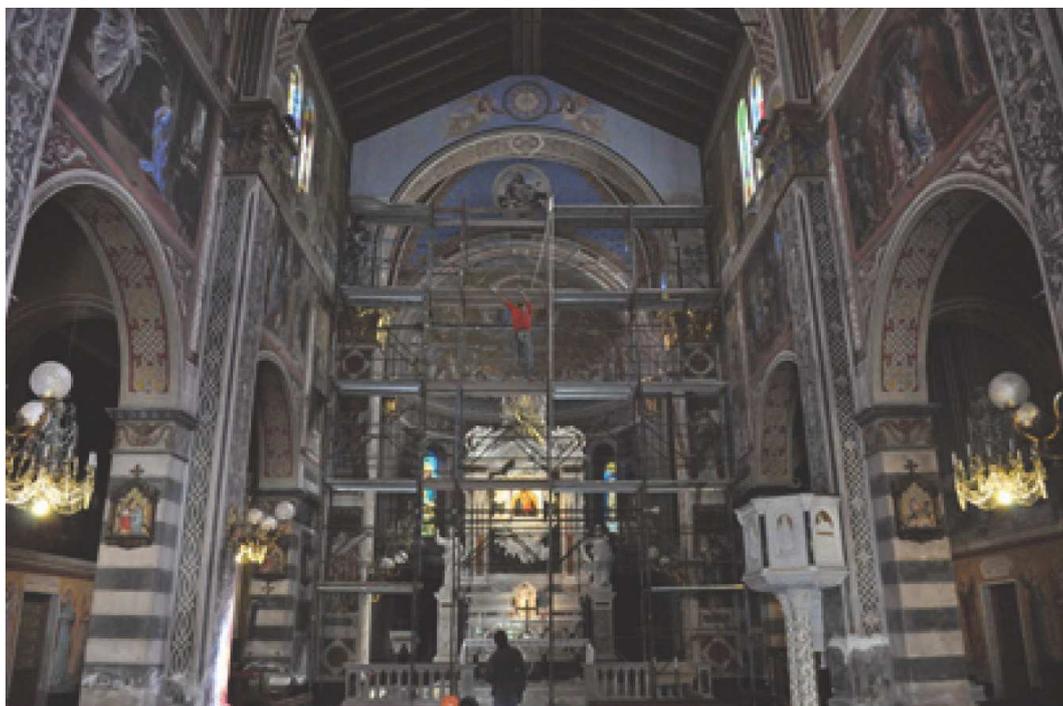
Va detto che l'aggressione da parte dell'umidità ascendente all'interno della chiesa era assai grave, come si può osservare dalla foto di Fig. 16 scattata nel corso dei lavori di restauro, in cui si osserva, su muri laterali e pilastri centrali, l'altezza raggiunta dal degrado provocato dall'umidità di risalita.

Fig.16 - Interno del Santuario durante i lavori di restauro: si osserva, su muri laterali e pilastri centrali, l'altezza raggiunta dal degrado provocato dall'umidità di risalita

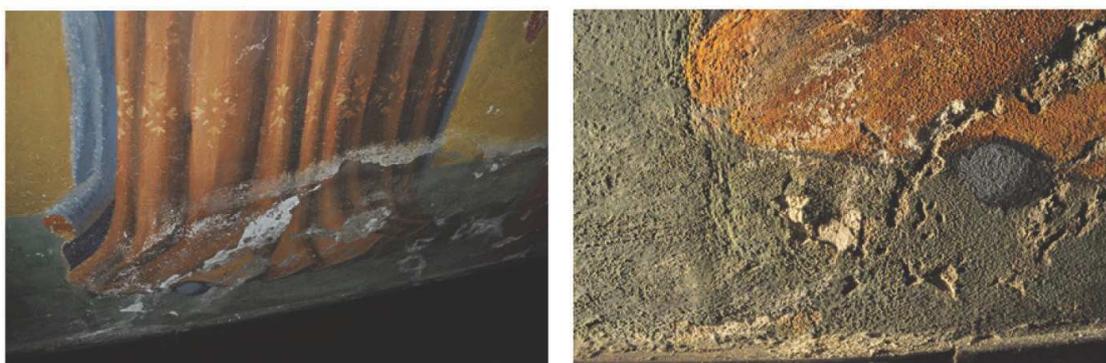
In Figura 17 possiamo osservare un altro esempio del grave stato di degrado che interessava le superfici murarie decorate, determinato dalla fuoriuscita di sali e dai conseguenti distacchi della pellicola pittorica, quando non addirittura dello strato di finitura.

Fig.17 – Esempio del grave stato di degrado delle superfici murarie decorate

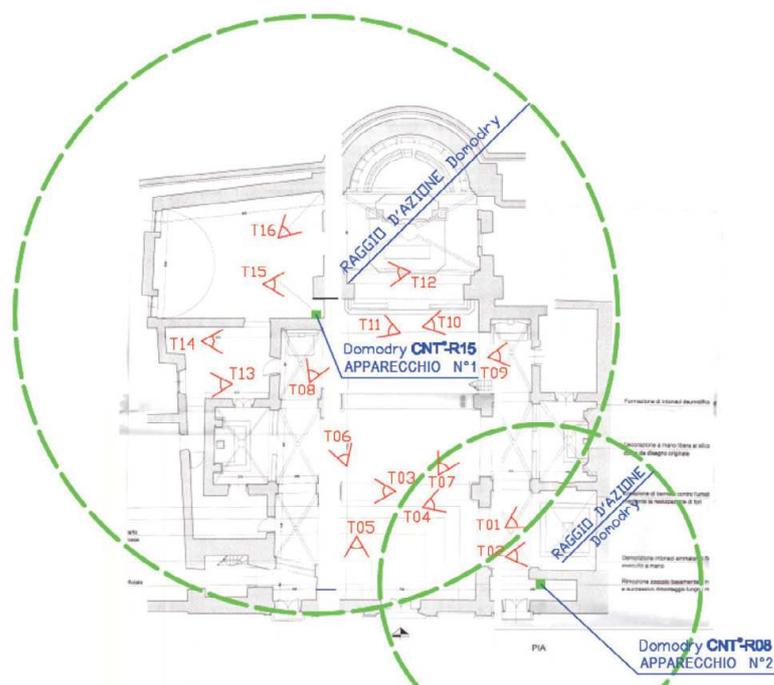
Fig.18 – Schema planimetrico dei dispositivi CNT installati nel marzo 2011

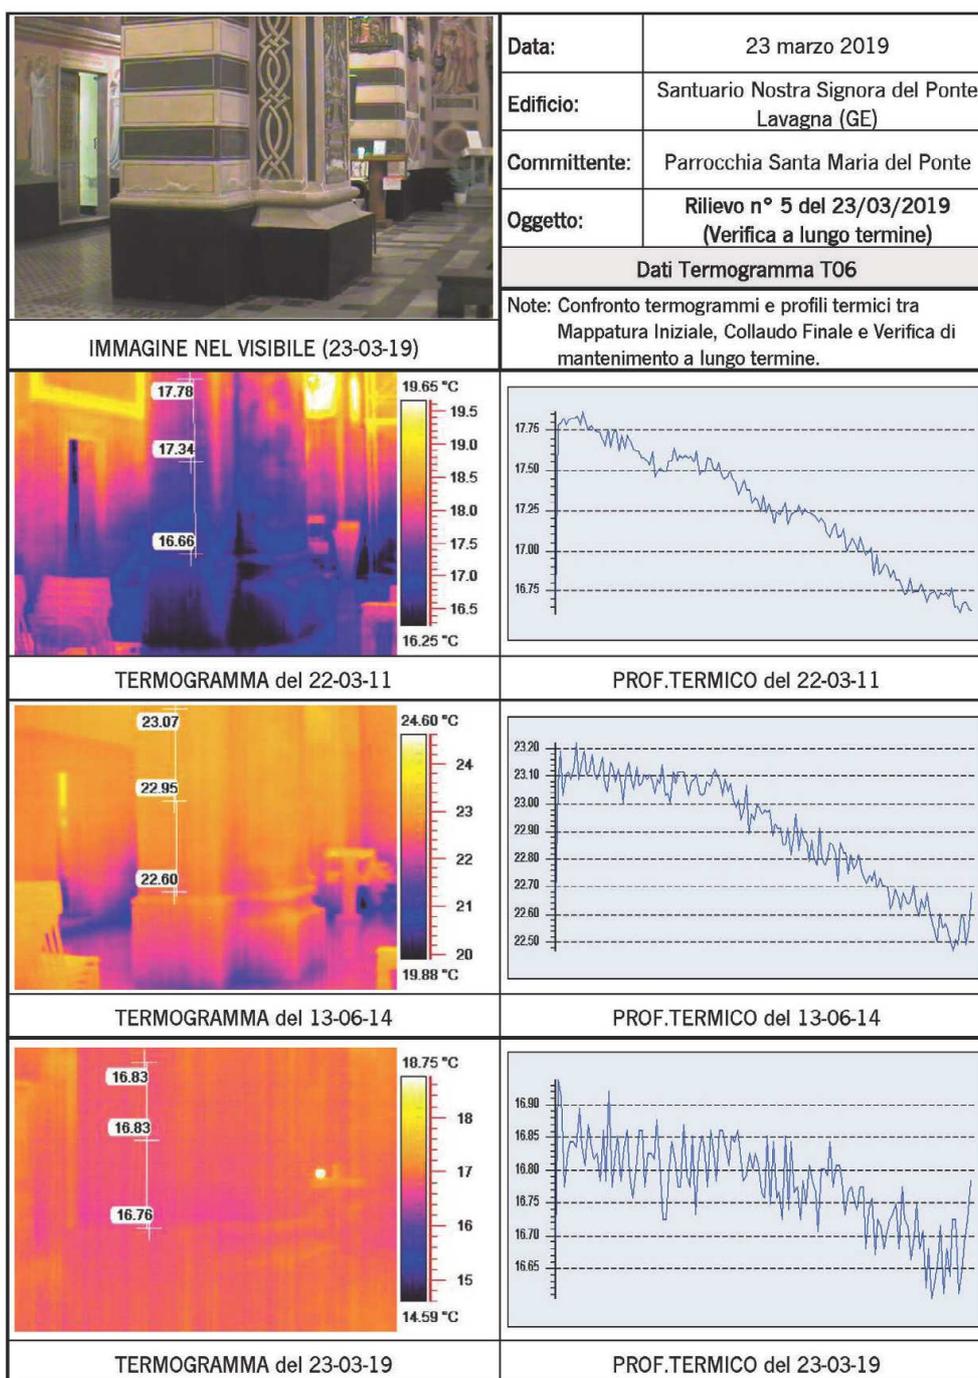
Dopo circa tre anni dall'installazione, la verifica termografica di collaudo finale - effettuata nel giugno 2014 – aveva evidenziato la definitiva scomparsa della preesistente umidità di risalita capillare. L'ulteriore verifica termografica a lungo termine, effettuata nel marzo 2019 a distanza di 8 anni dall'installazione, ha confermato il mantenimento dell'eccellente risultato – completo asciugamento delle murature - già raggiunto in precedenza. A titolo esemplificativo si riporta in Fig.21 una delle schede termografiche relative al presente caso studio.

Fig.21 – Esempio di scheda termografica con raffronto temporale tra mappatura iniziale, verifica di collaudo finale e verifica di mantenimento a lungo termine

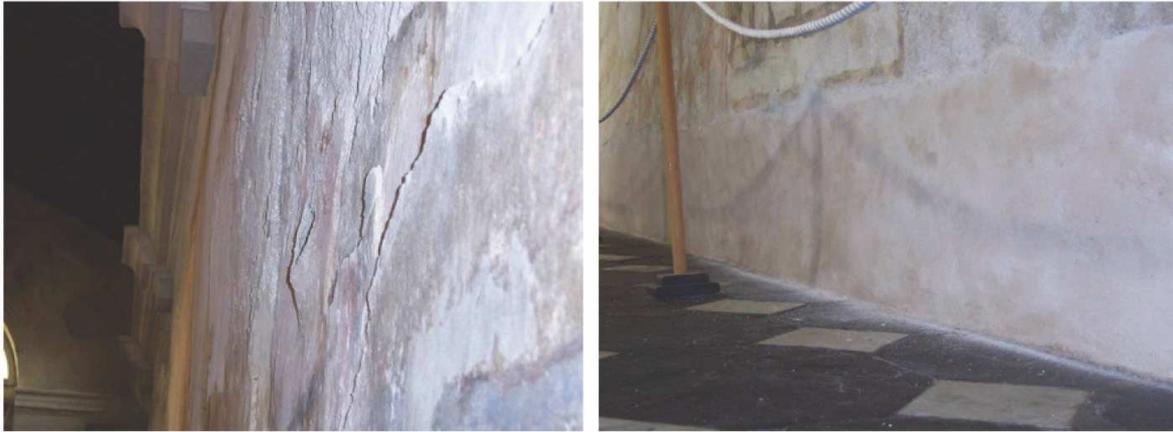
di imminente distacco e copiosi sfarinamenti (Fig.24).

Fig.24 – Le gravi situazioni di degrado in cui versavano le pareti affrescate

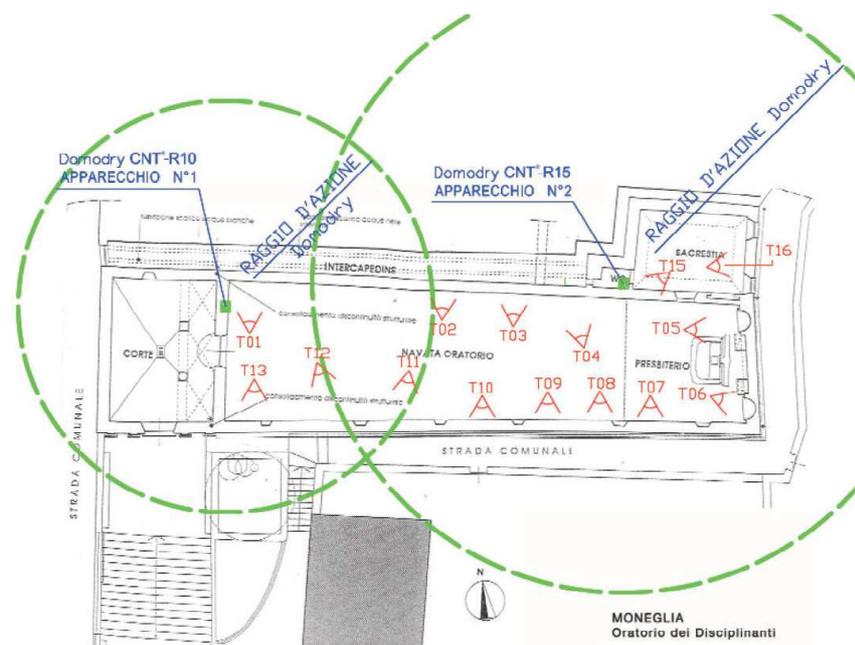
Fig.25 – Schema planimetrico dei dispositivi CNT installati nell'ottobre 2011

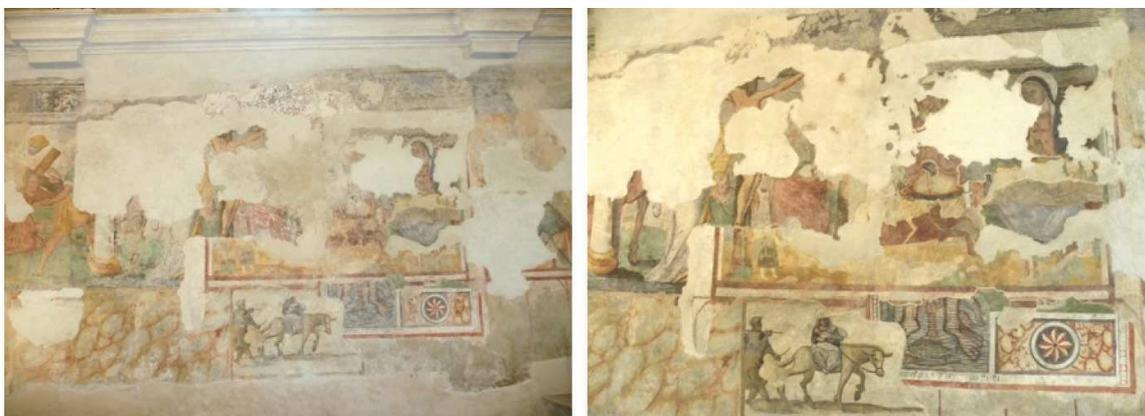
La notevole riduzione dell'umidità muraria, conseguita dopo poco meno di un anno dall'installazione dell'impianto CNT, ha in effetti consentito di eseguire, nel corso del 2012, un primo intervento di restauro riguardante gli affreschi che versavano nelle condizioni di maggiore rischio anche a causa di un'infiltrazione di umidità da un tetto laterale, ovvero quelli della penultima campata tra i due capitelli di lesene, ubicata sulla parete sinistra dell'oratorio a partire dall'ingresso e che precede l'accesso alla sacrestia (Fig.26).

Fig.26 – Gli affreschi: prima (foto a sx) e dopo il restauro (foto a dx)  
*(per gentile concessione della ditta Tecnica Mista s.n.c. di Genova - esecutrice del restauro e della Arch. Rosangela Mammola - Progettista e Direttore Lavori)*

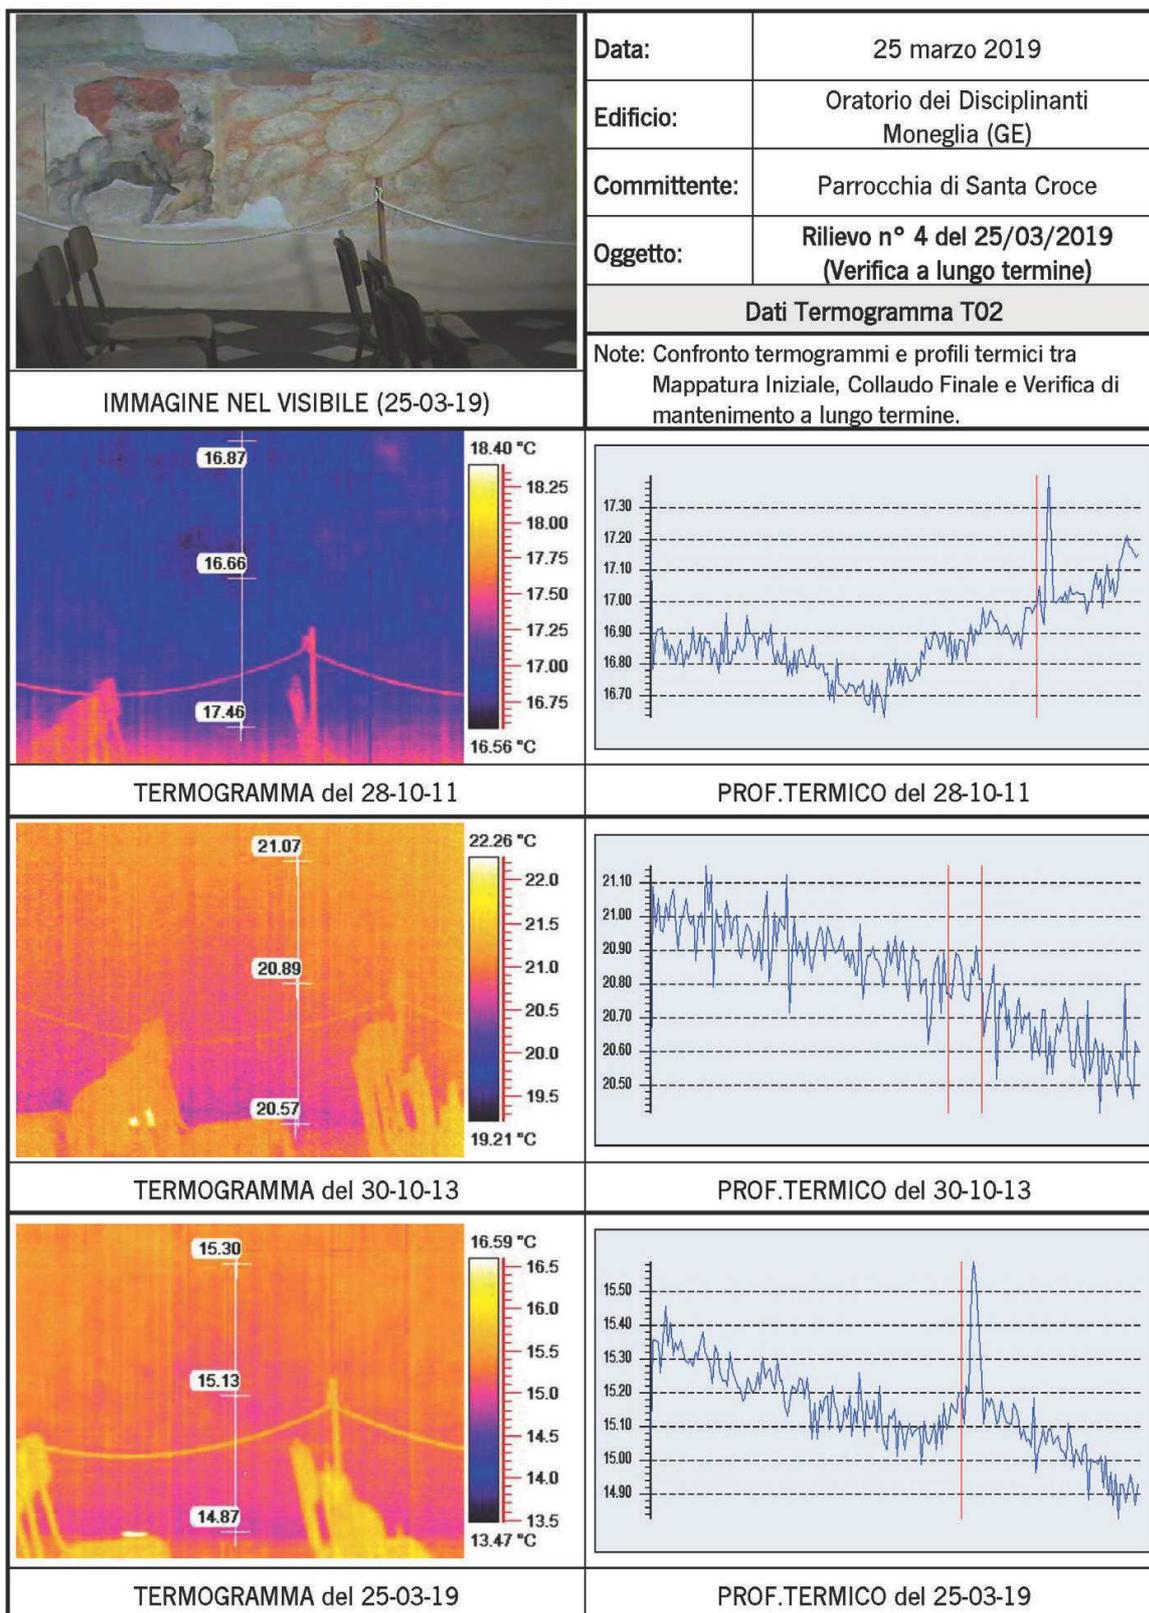
Dopo circa due anni dall'installazione, la verifica termografica di collaudo finale - effettuata nell'ottobre 2013 - aveva evidenziato la definitiva scomparsa della preesistente umidità di risalita capillare. L'ulteriore verifica termografica a lungo termine, effettuata nel marzo 2019 a distanza di oltre 7 anni dall'installazione, ha confermato il mantenimento dell'eccellente risultato - completo asciugamento delle murature - già raggiunto in precedenza. A titolo esemplificativo si riporta in Fig.27 una delle schede termografiche relative al presente caso studio.

Fig.27 – Esempio di scheda termografica con raffronto temporale tra mappatura iniziale, verifica di collaudo finale e verifica di mantenimento a lungo termine

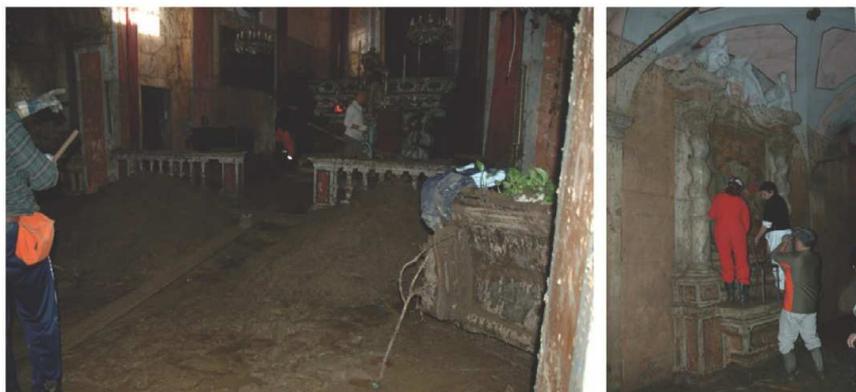
Il presente è, per così dire, un caso disperato, in quanto la chiesa era stata gravemente danneggiata dall'alluvione che aveva colpito il levante ligure nell'ottobre 2011. L'effetto dell'alluvione fu a dir poco devastante, sia all'esterno che all'interno della chiesa, dove si può osservare il livello raggiunto dall'acqua (4,5m di altezza da pavimento) ed i detriti di fango rimasti, dopo il suo defluire, all'interno della chiesa (Fig.29). Si era quindi reso necessario rimuovere le opere per poterle ricoverare in luogo sicuro, in attesa di poterle restaurare.

Fig.29 – Gli effetti devastanti provocati dall'alluvione nella chiesa di San Martino

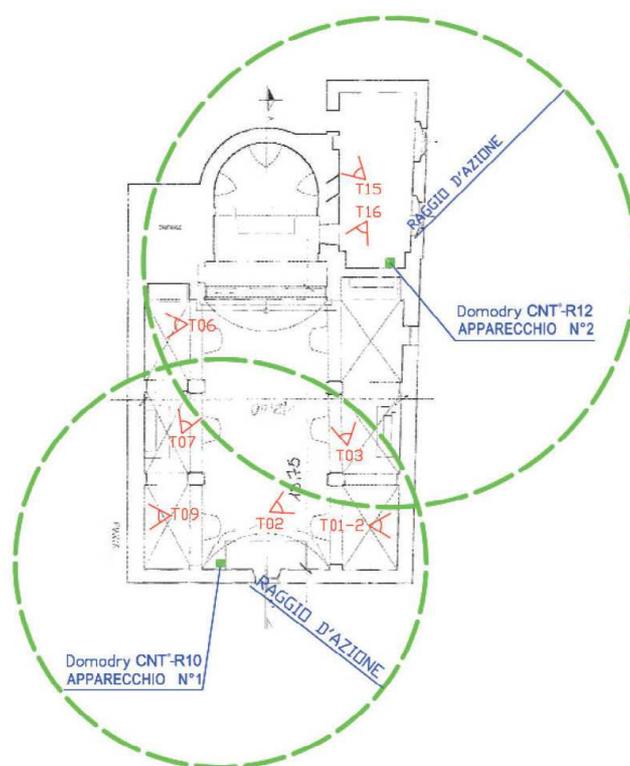
Fig.30 – Schema planimetrico dei dispositivi CNT installati nel settembre 2012

A fronte della situazione sopra descritta, nel 2011 si è scelto di attendere lo smaltimento – tramite evaporazione spontanea – della massa umida provocata dall'alluvione e, trascorsa la stagione estiva, nel settembre 2012 si è proceduto alla mappatura termografica dell'umidità di risalita e all'installazione dell'impianto di deumidificazione a neutralizzazione di carica, consistente in n° 2 apparecchi CNT collocati nelle posizioni indicate in planimetria (Fig.30).

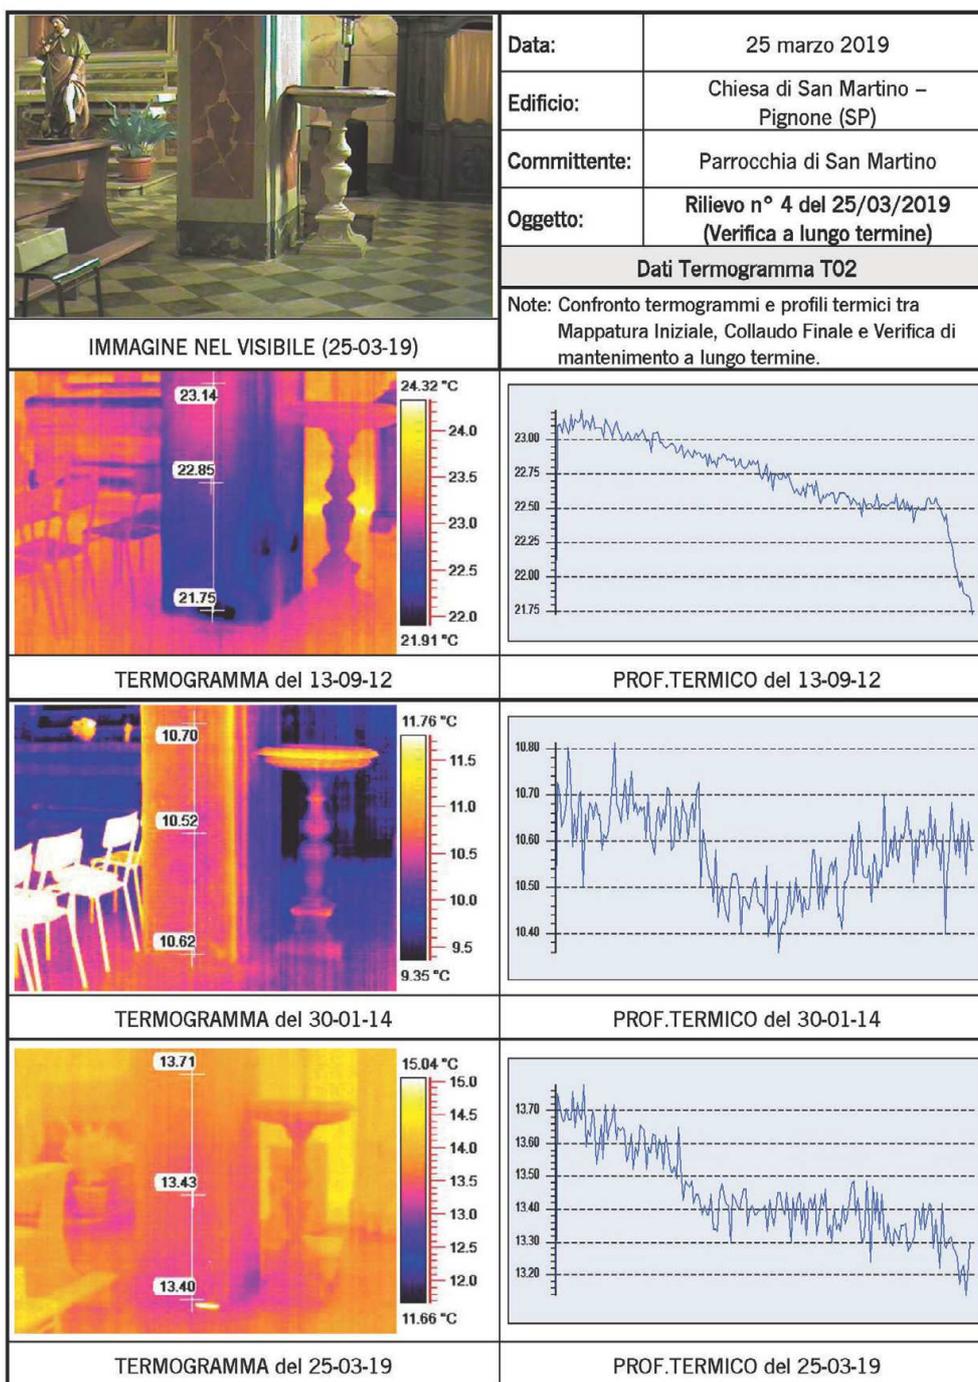
Dopo circa un anno e mezzo dall'installazione, la verifica termografica di collaudo finale - effettuata nel gennaio 2014 - aveva evidenziato la definitiva scomparsa della preesistente umidità di risalita capillare. L'ulteriore verifica termografica a lungo termine, effettuata nel marzo 2019 a distanza di oltre 6 anni dall'installazione, ha confermato il mantenimento dell'eccellente risultato - completo asciugamento delle murature - già raggiunto in precedenza. A titolo esemplificativo si riporta in Fig.31 una delle schede termografiche relative al presente caso studio.

Fig.31 – Esempio di scheda termografica con raffronto temporale tra mappatura iniziale, verifica di collaudo finale e verifica di mantenimento a lungo termine

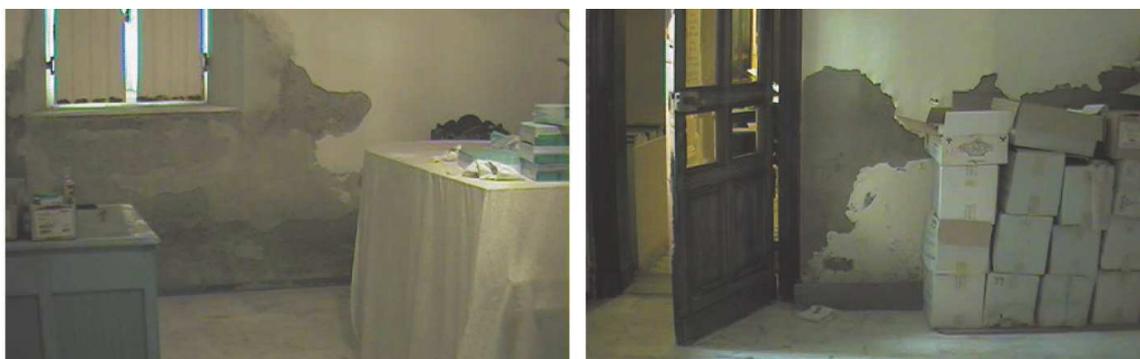
Riguardo alla tematica dell'umidità da risalita, Palazzo Rizzi rappresenta indubbiamente un caso limite paragonabile a quelli degli edifici di Venezia: come si può infatti osservare in Fig. 32, il palazzo insiste direttamente sulla riva marina, a diretto contatto con le acque che, sin dall'epoca della sua costruzione (1926), hanno alimentato, accentuandola, la presenza di umidità all'interno dell'edificio, in particolare nei locali al piano terra. Proprio in questi locali la persistenza dell'umidità aveva prodotto, nel tempo, gravi fenomeni di ammaloramento e degrado delle superfici murarie, rendendo i locali stessi pressochè inutilizzabili anche solo come magazzini o uffici (e non certo come locali espositivi) come si può ben osservare dalle foto di Fig. 33.

Fig.33 – La grave situazione all'interno dei locali di Palazzo Rizzi situati al piano terra: sfarinamenti e distacchi di intonaci e finiture

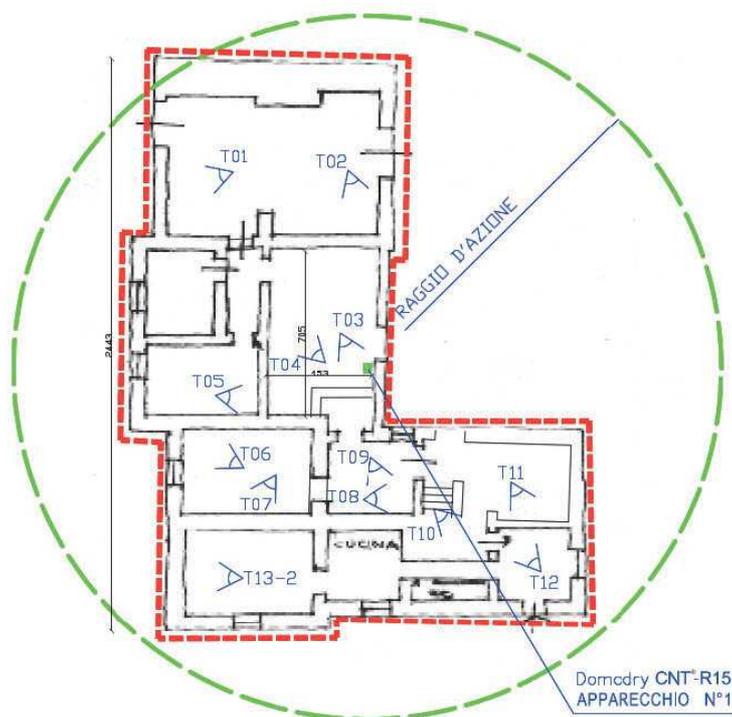
Fig.34 - Schema planimetrico del dispositivo CNT installato nel maggio 2013

A fronte delle situazione sopra descritta, la Direzione di Galleria Rizzi ha predisposto un progetto d'intervento per il risanamento e recupero dei locali affetti da umidità di risalita, progetto in cui è stata inserita, come condizione prioritaria per la fattibilità dell'intervento, l'adozione di un impianto di deumidificazione a neutralizzazione di carica composto da N°1 apparecchio CNT Raggio 15 m (Fig.34), che è stato quindi installato nel maggio 2013 a copertura dell'intero piano terra dell'edificio.

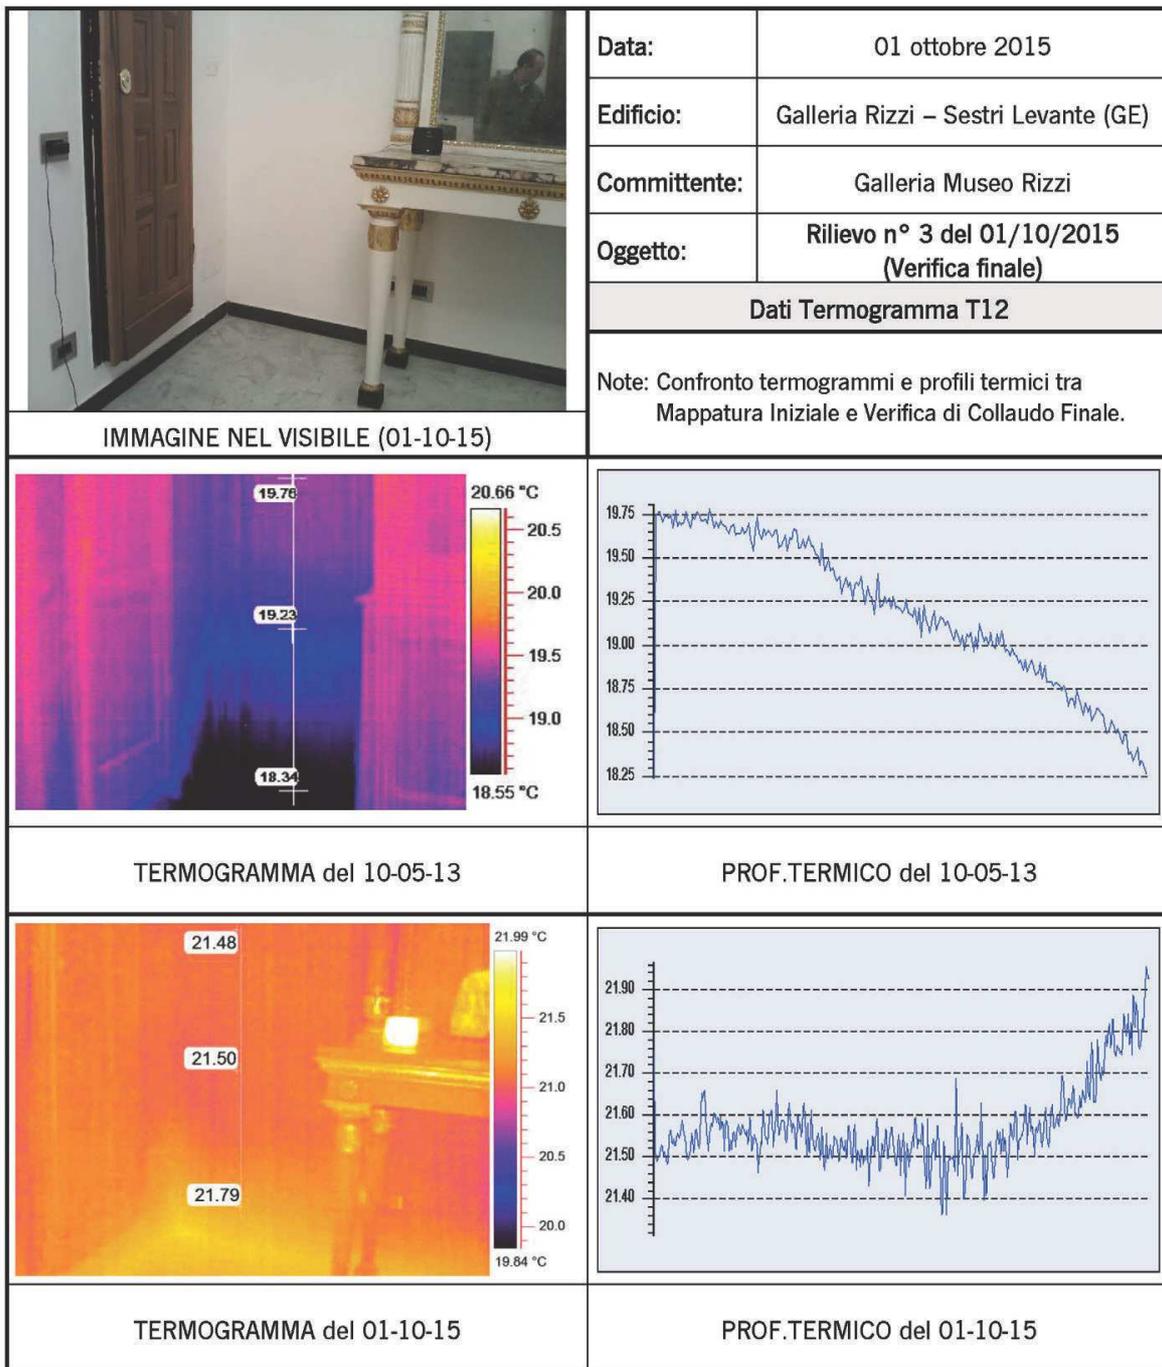
La verifica termografica finale effettuata, dopo circa due anni e mezzo dall'installazione, nell'ottobre 2015, ha evidenziato la definitiva scomparsa della preesistente umidità di risalita capillare: a titolo esemplificativo si riporta in Fig.35 una delle schede termografiche relative al presente caso studio.

Fig.35 - Esempio di scheda termografica con raffronto temporale tra mappatura iniziale e verifica di collaudo finale

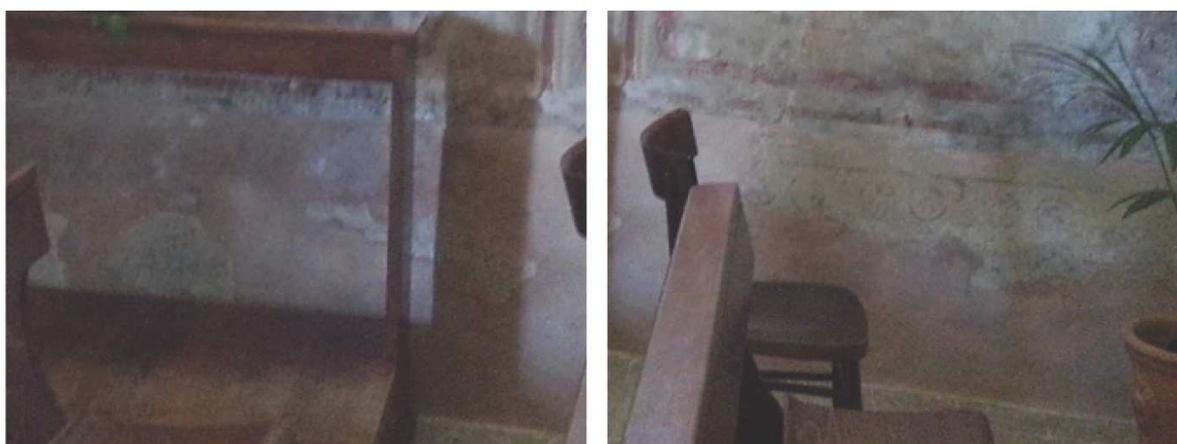
All'interno della chiesa sono conservati quadri e tracce di affreschi del XV secolo, il più importante dei quali – ancor oggi abbastanza integro - raffigura la parabola di San Martino e il povero pellegrino (Fig.37). Stante la forte presenza di umidità di risalita che da sempre aggrediva le murature dell'intera chiesa, l'importante affresco aveva subito nel tempo vari danni, che ne avevano messo a serio rischio l'integrità. L'ultimo intervento di restauro dell'affresco, ultimato nel 2012 e per quanto ben effettuato, nulla aveva potuto di fronte al riaffiorare, già a distanza di poco più di un anno, degli effetti prodotti in superficie dall'umidità di risalita ancora persistente nei corpi murari (Fig.38).

Fig.38 – Particolare degli effetti di degrado prodotti dall'umidità di risalita alla base dell'affresco, dopo breve tempo dall'esecuzione del restauro

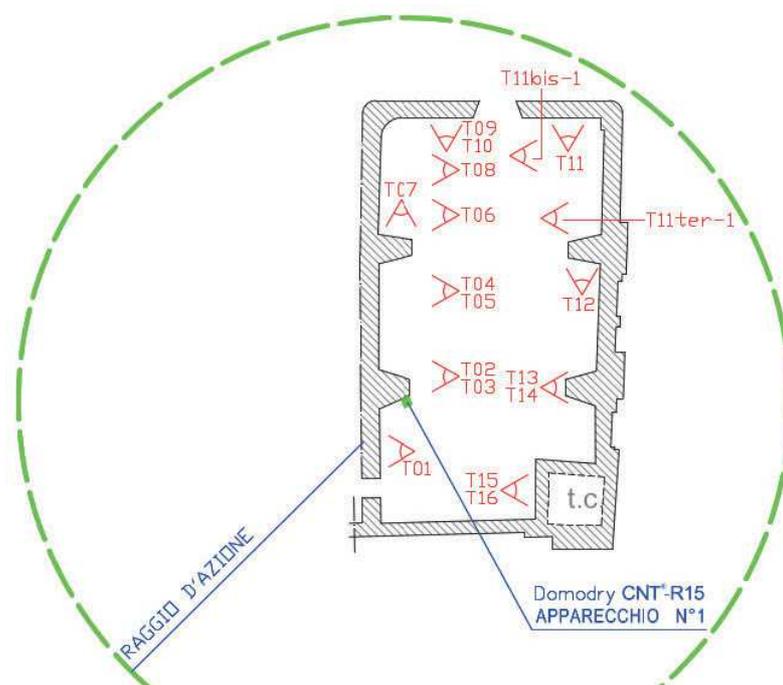
Fig.39 – Schema planimetrico del dispositivo CNT installato nel maggio 2013

Al fine di arginare gli effetti dell'umidità di risalita e, in tal modo, salvaguardare l'importante affresco, nel maggio 2015 è stato installato un impianto di deumidificazione a neutralizzazione di carica composto da N°1 apparecchio CNT Raggio 15 m (Fig.39) a copertura dell'intero sviluppo in pianta dell'edificio.

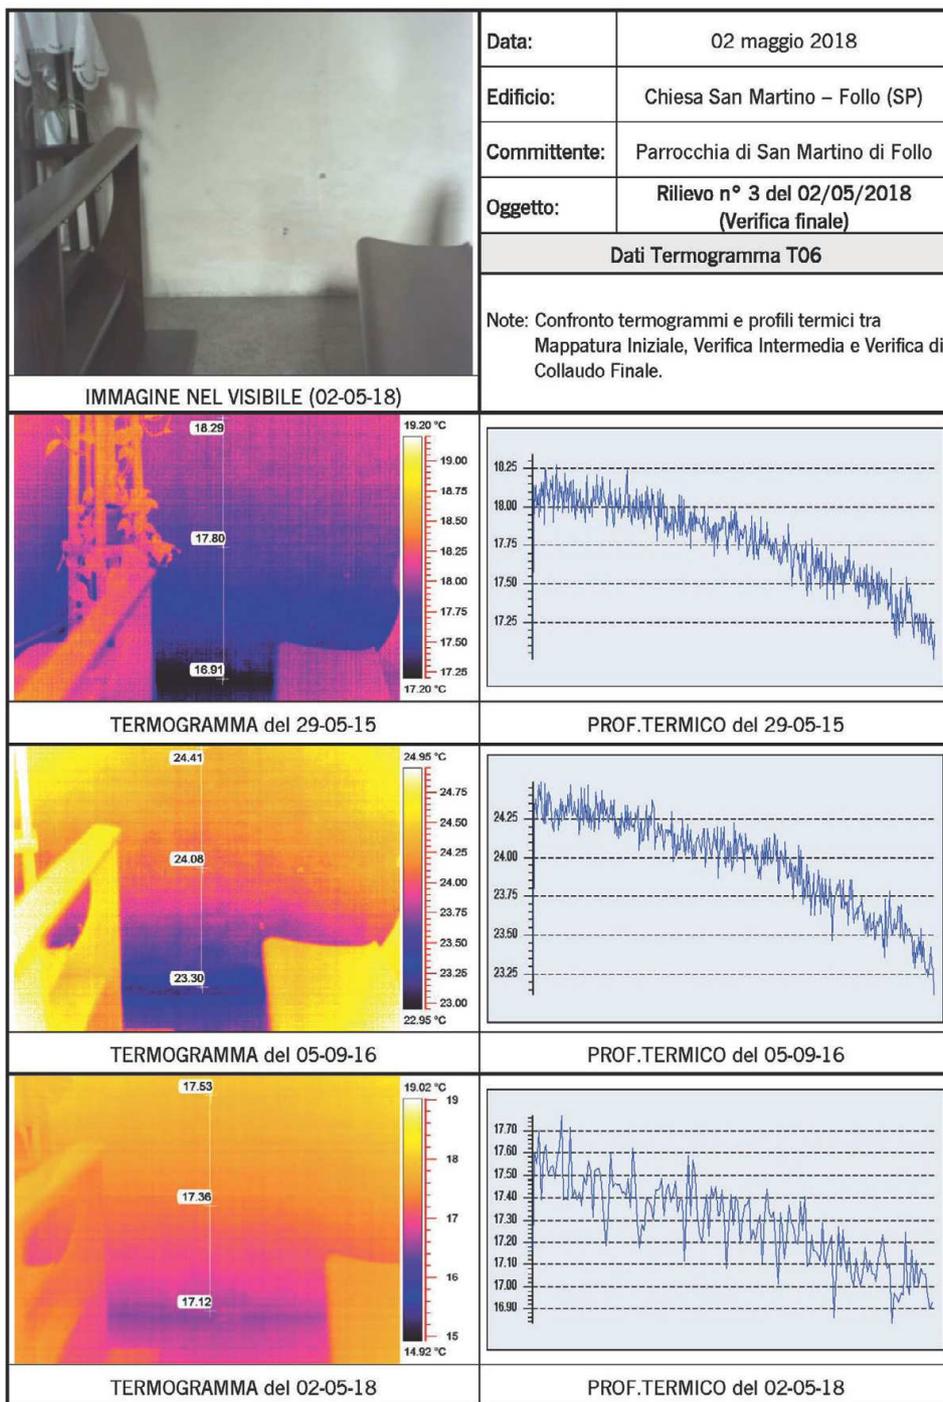
Dalle verifiche successivamente svolte si è potuta apprezzare, già a distanza di un anno e mezzo dall'installazione dell'impianto CNT, la sostanziale scomparsa dei fenomeni di risalita capillare, con una drastica riduzione dell'umidità muraria. La verifica termografica finale effettuata, a tre anni dall'installazione, nel maggio 2018, ha infine evidenziato la definitiva scomparsa della preesistente umidità di risalita capillare: a titolo esemplificativo si riporta in Fig.40 una delle schede termografiche relative al presente caso studio.

Fig.40 – Esempio di scheda termografica con raffronto temporale tra mappatura iniziale, verifica intermedia e verifica di collaudo finale
