## 10. L'umidità di risalita capillare a Venezia: problematiche e criticità delle tecniche d'intervento tradizionali e casi applicativi del sistema elettrofisico a neutralizzazione di carica per la deumidificazione muraria

*Dott.ssa Arch. Tiziana Favaro, già Funzionaria Soprintendenza per i Beni Architettonici e Paesaggistici di Venezia e Laguna*

## Chiesa di S. Antonin: intervento sperimentale di deumidificazione muraria con tecnologia elettrofisica a “neutralizzazione di carica”

## Venezia Dorsoduro n.1144: intervento di deumidificazione muraria con tecnologia elettrofisica a “neutralizzazione di carica”

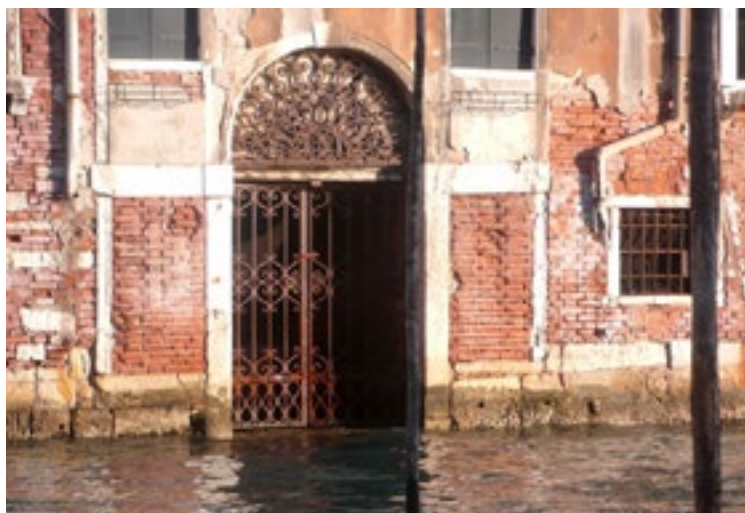
*Fig. 1 - Tipico esempio di degrado murario degli immobili veneziani.*

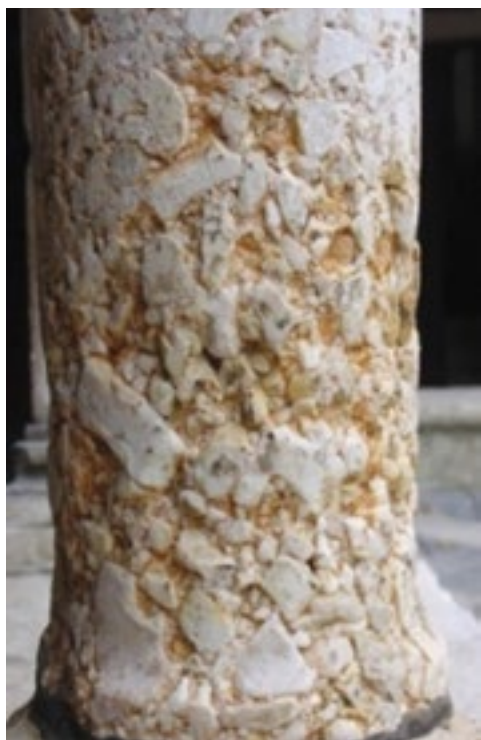
*Fig. 2 - Particolare di degrado materico.*

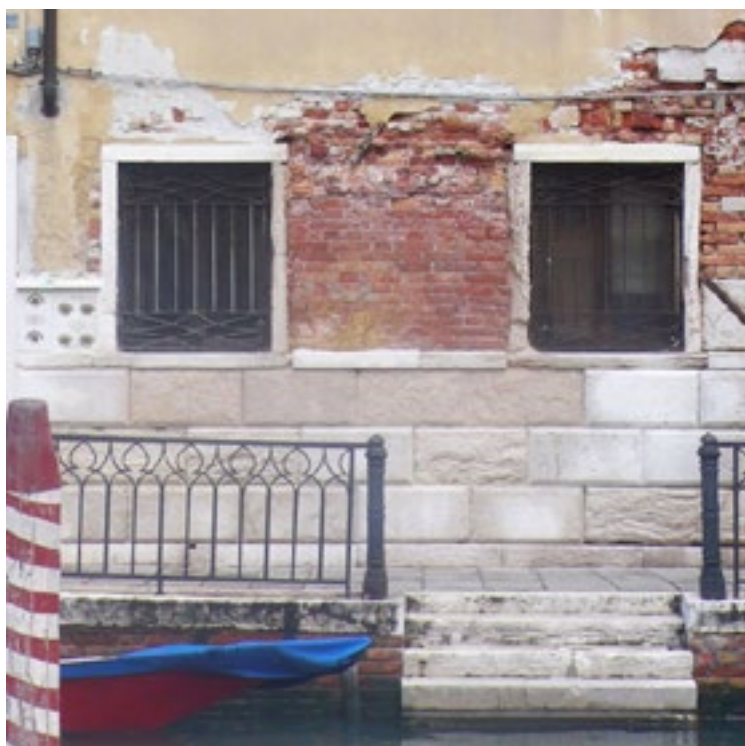
*Fig. 4 - Un tentativo di tamponamento della parte bassa del muro con il conseguente innalzamento del fronte di umidità ben oltre il tamponamento stesso.*

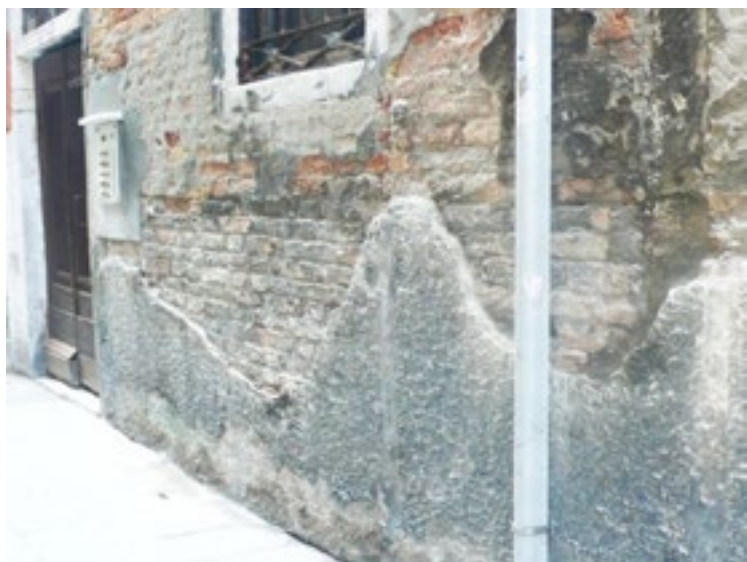
*Fig. 5 - Esempio di utilizzo di intonaci che dopo poco tempo subiscono un forte degrado.*

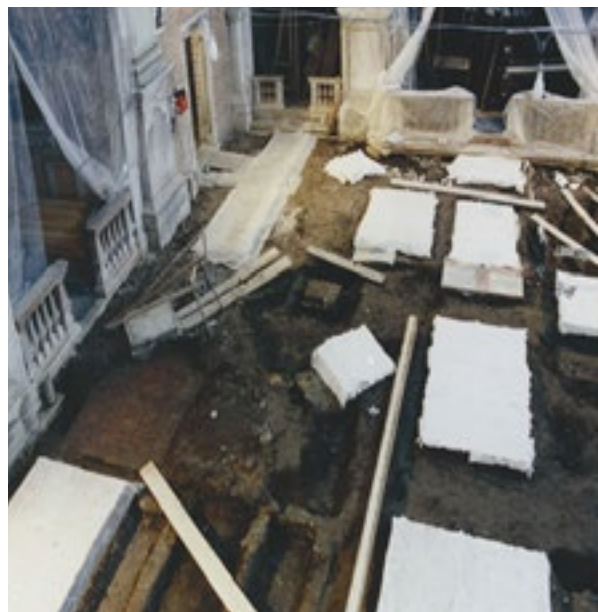
*Fig. 6 - Chiesa di Sant'Antonin - veduta dall'alto degli scavi della pavimentazione, spesso invasa dall'acqua di marea.*

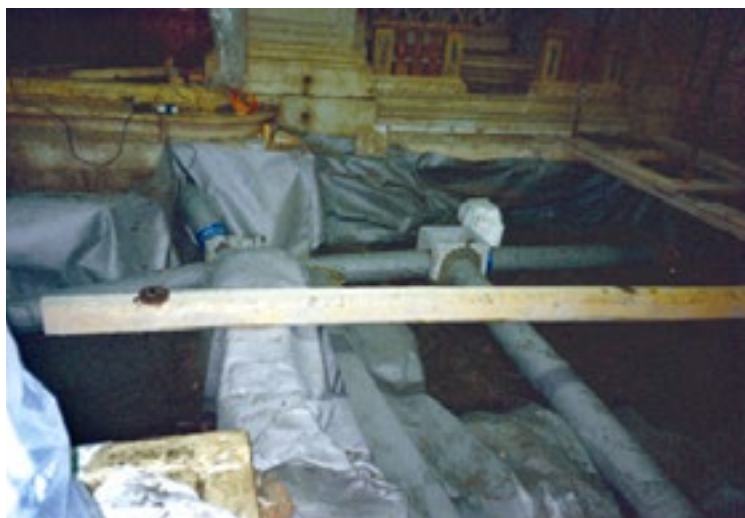
*Fig.7 - Chiesa di S.Antonin: particolare del sistema di drenaggio.*

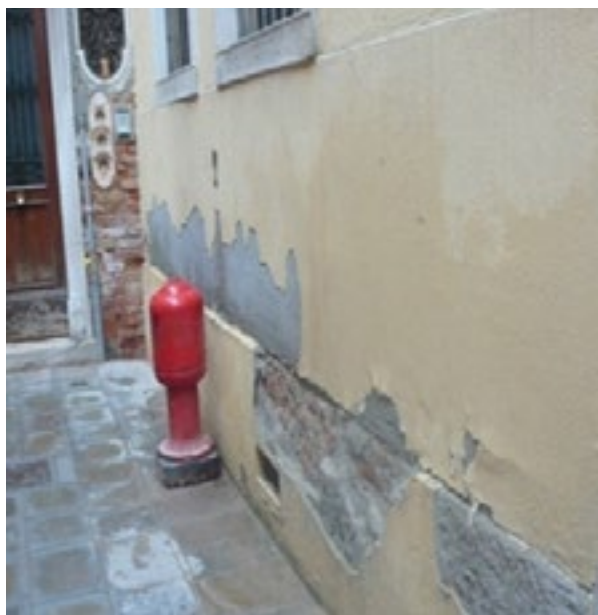
*Fig. 8 - Intonaci deumidificanti: la loro efficacia nel permettere la traspirazione del muro è limitata nel tempo.*

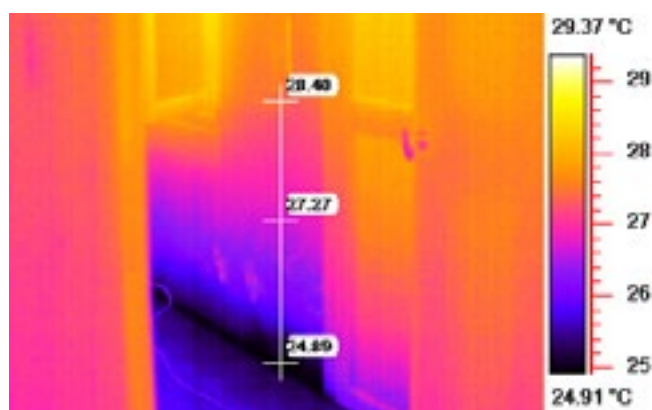
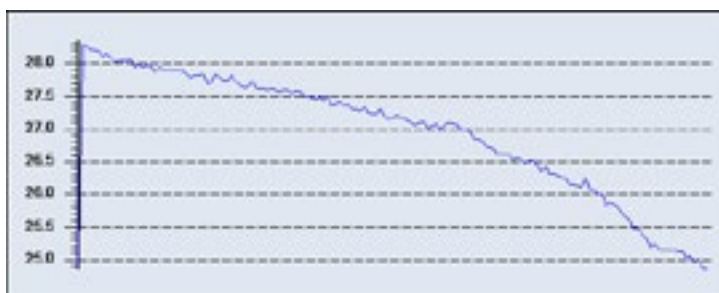
T02 del 13-07-11

**Note:** Confronto termogrammi e profili termici tra Installazione e 1° Verifica: si riscontra una evidente riduzione delle anomalie termiche - ovvero dell'umidità - lungo lo sviluppo verticale della parete.

$\Delta T = 2,5 \text{ }^{\circ}\text{C}$

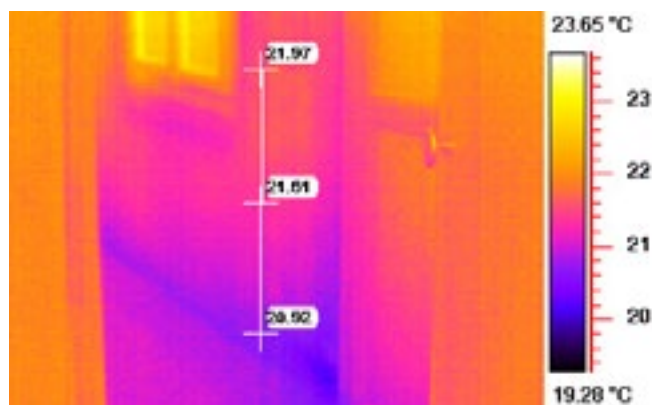
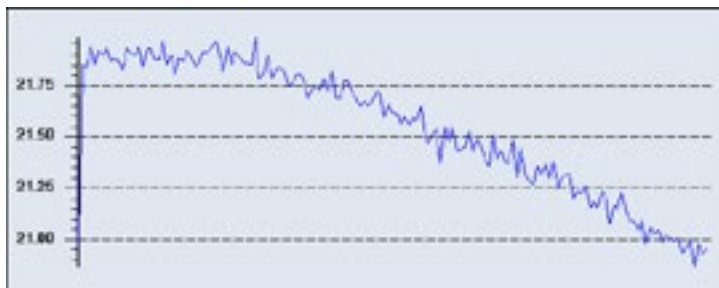
T02-1 del 14-06-12

$\Delta T = 1,0 \text{ }^{\circ}\text{C}$

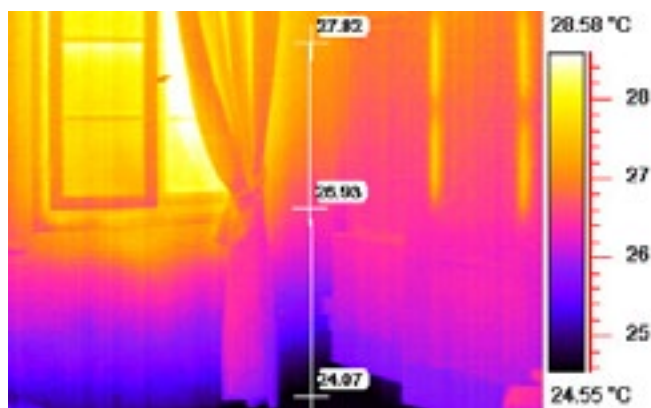
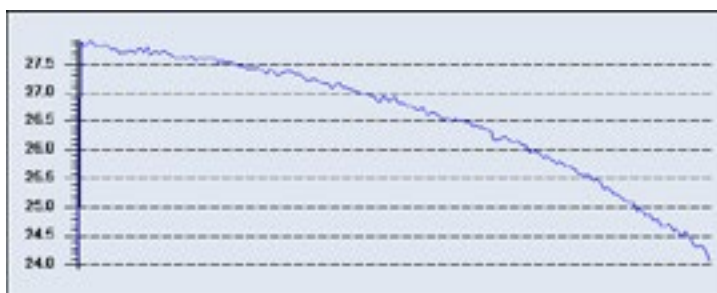
T07 del 13-07-11

**Note:** Confronto termogrammi e profili termici tra Installazione e 1° Verifica: si riscontra una evidente riduzione delle anomalie termiche - ovvero dell'umidità - lungo lo sviluppo verticale della parete.

$\Delta T = 3,7 \text{ }^{\circ}\text{C}$

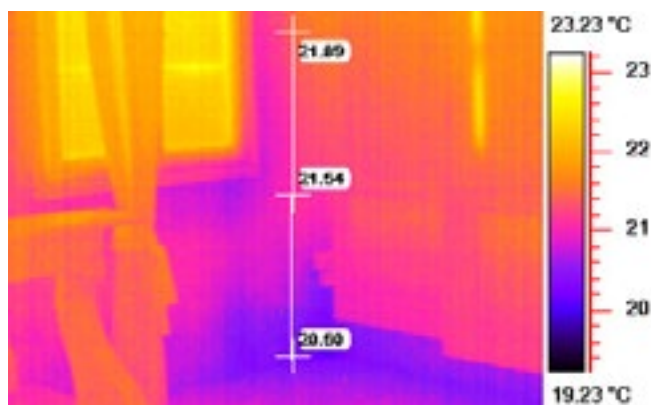
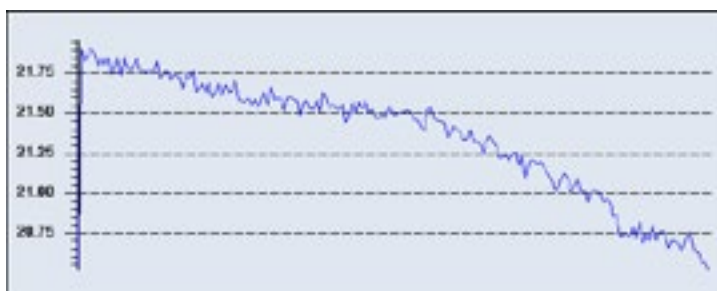
T07-1 del 14-06-12

$\Delta T = 1,4 \text{ }^{\circ}\text{C}$

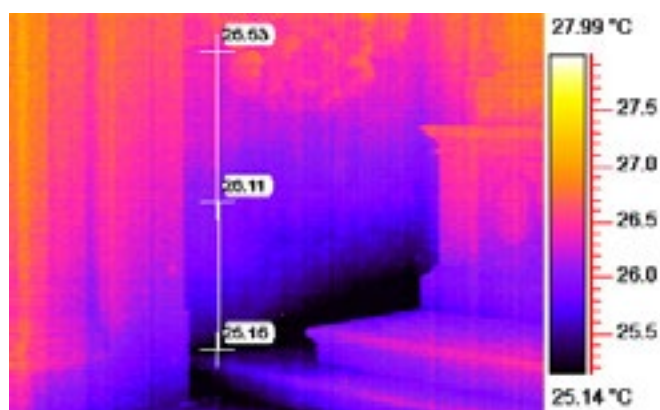
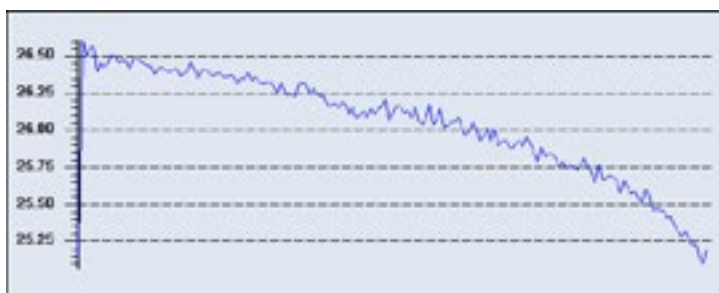
T09 del 13-07-11

**Note:** Confronto termogrammi e profili termici tra Installazione e 1° Verifica: si riscontra una evidente riduzione delle anomalie termiche - ovvero dell'umidità - lungo lo sviluppo verticale della parete.

$\Delta T = 1,4 \text{ }^{\circ}\text{C}$

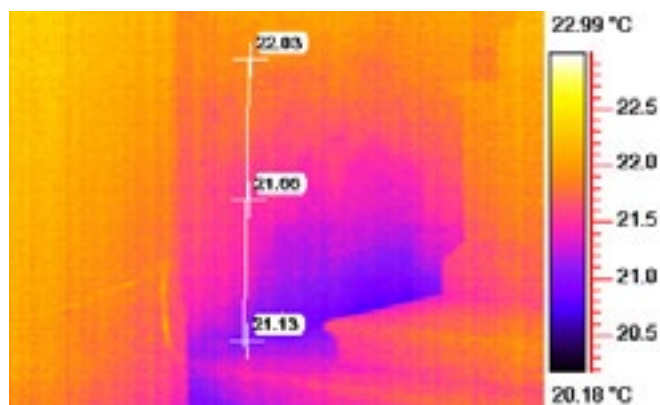
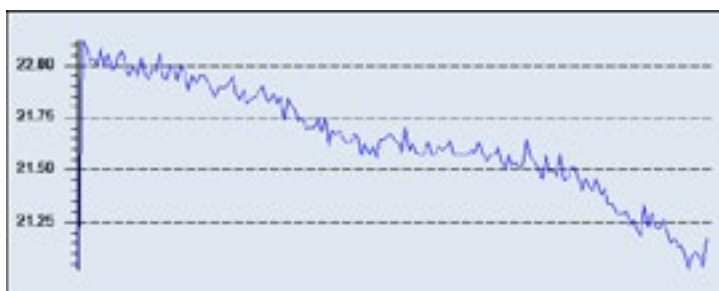
T09-1 del 14-06-12

$\Delta T = 0,9 \text{ }^{\circ}\text{C}$

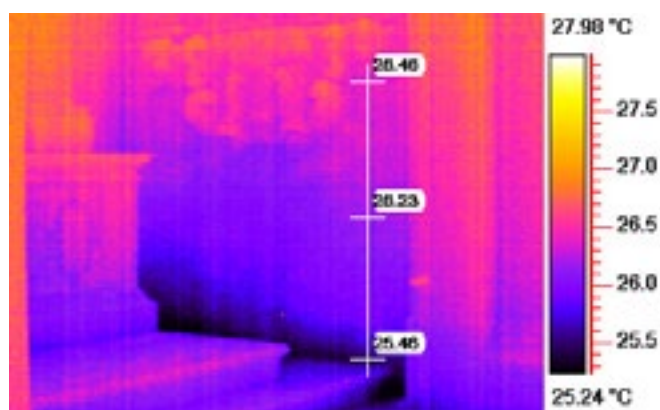
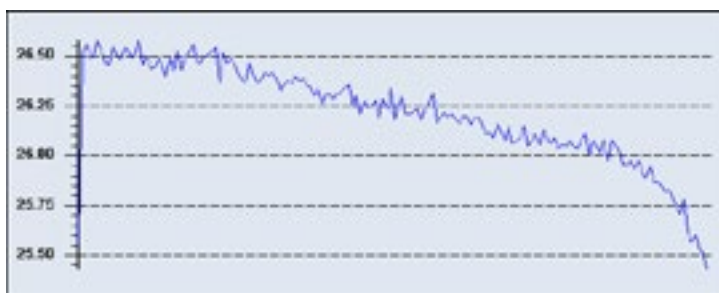
T10 del 13-07-11

**Note:** Confronto termogrammi e profili termici tra Installazione e 1° Verifica: si riscontra una evidente riduzione delle anomalie termiche - ovvero dell'umidità - lungo lo sviluppo verticale della parete.

$\Delta T = 1,0 \text{ }^{\circ}\text{C}$

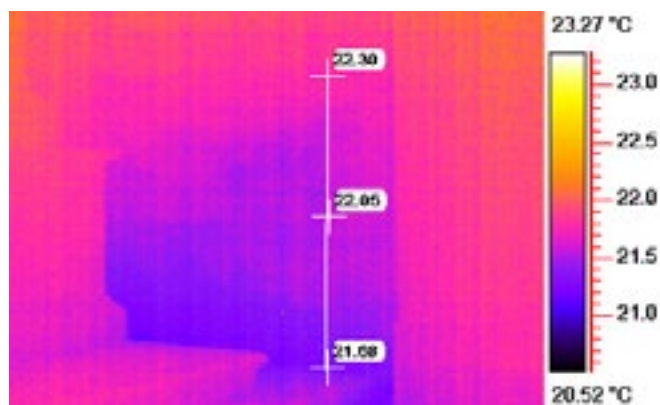
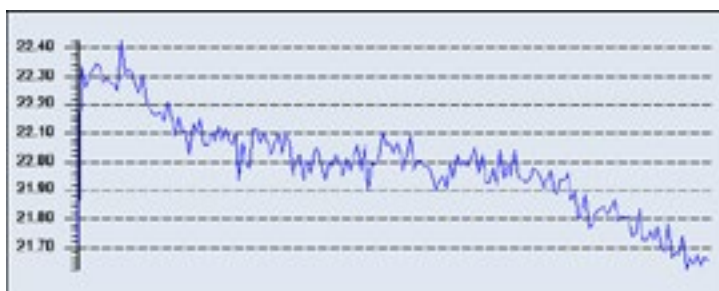
T10-1 del 14-06-12

$\Delta T = 0,7 \text{ }^{\circ}\text{C}$

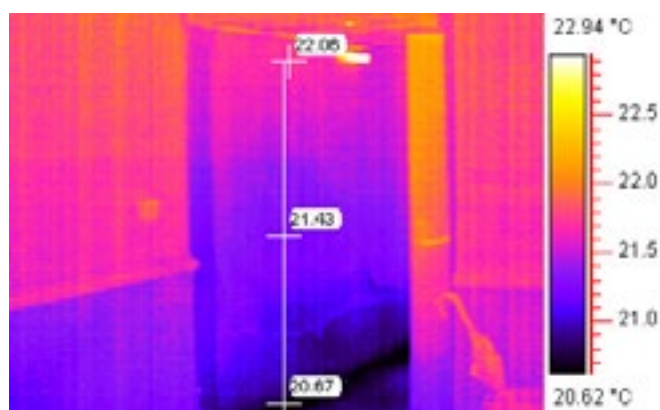
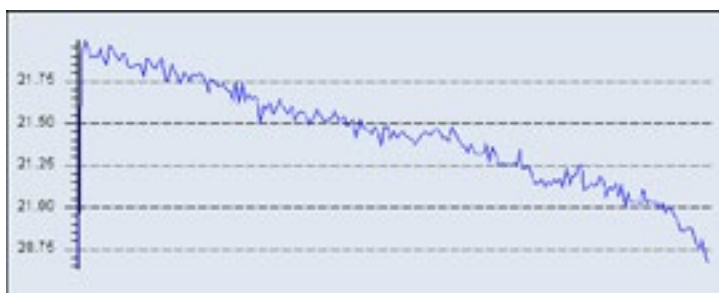
T01 del 28-05-10

**Committente:** Confronto termogrammi e profili termici tra Installazione e 2° Verifica: si evidenzia la scomparsa delle anomalie termiche - ovvero dell'umidità - lungo lo sviluppo verticale delle pareti.

$\Delta T = 1,4 \text{ }^{\circ}\text{C}$

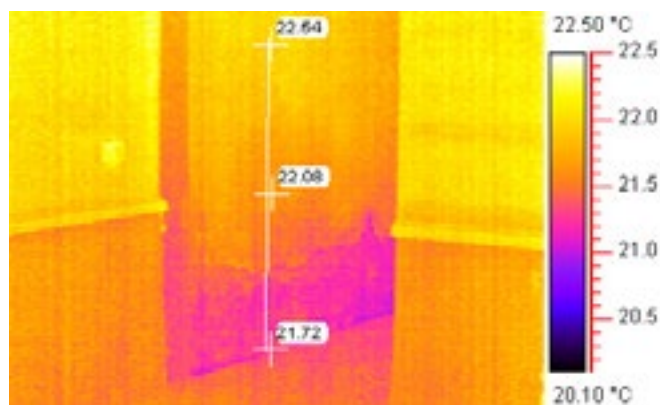
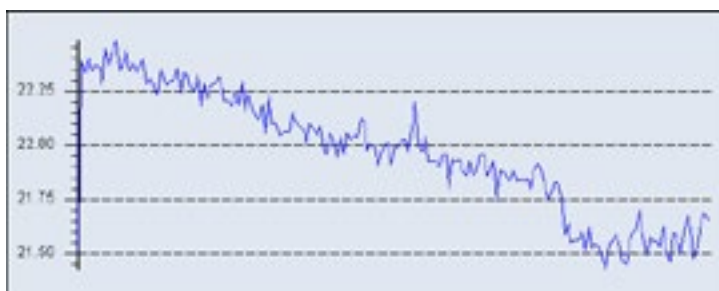
T01-2 del 14-06-12

$\Delta T = 0,8 \text{ }^{\circ}\text{C}$

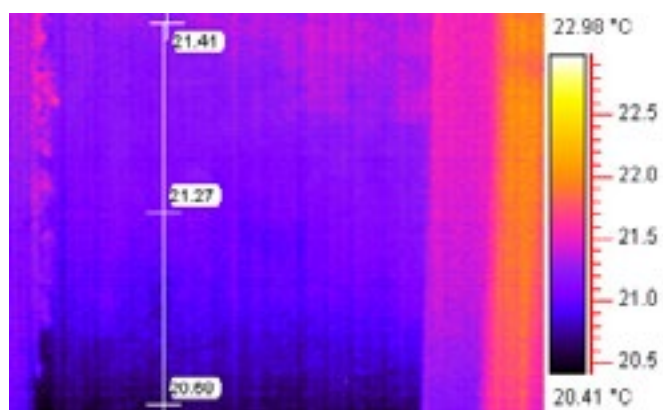
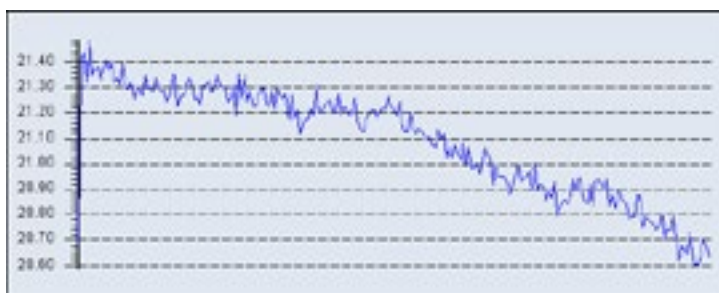
T02 del 28-05-10

**Committente:** Confronto termogrammi e profili termici tra Installazione e 2° Verifica: si evidenzia la scomparsa delle anomalie termiche - ovvero dell'umidità - lungo lo sviluppo verticale delle pareti.

$\Delta T = 0,8 \text{ }^{\circ}\text{C}$

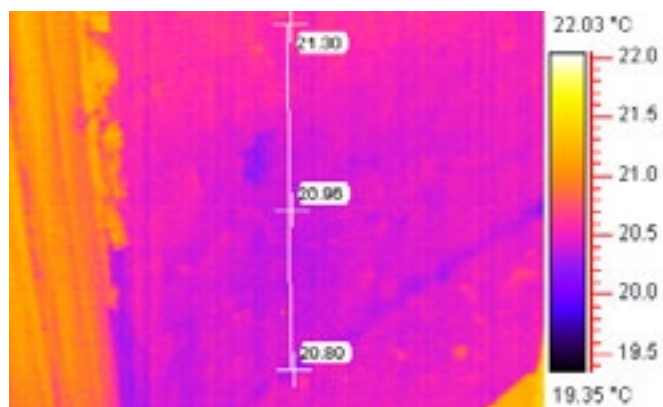
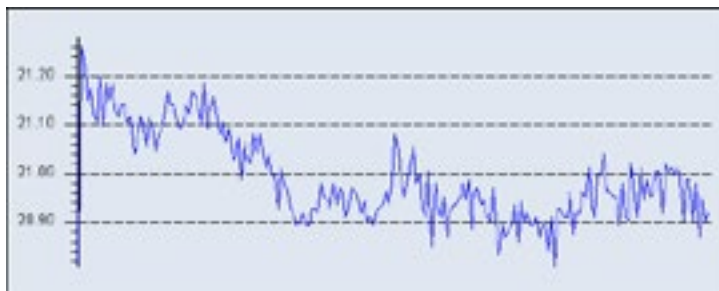
T02-2 del 14-06-12

$\Delta T = 0,5 \text{ }^{\circ}\text{C}$

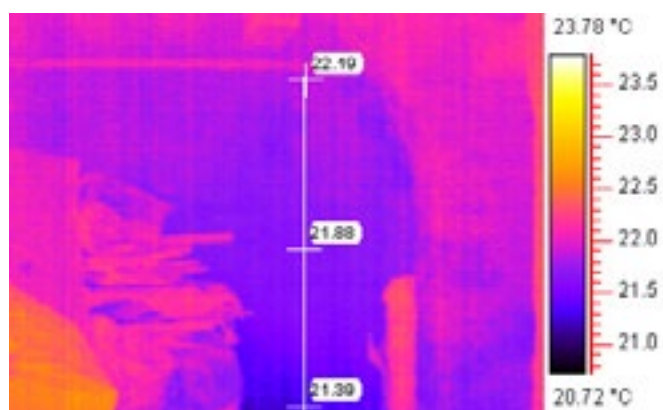
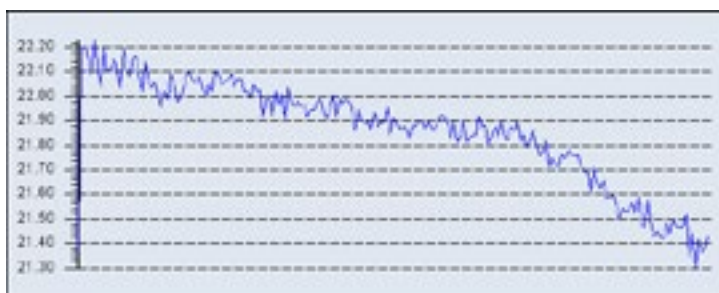
T03 del 28-05-10

**Committente:** Confronto termogrammi e profili termici tra Installazione e 2° Verifica: si evidenzia la scomparsa delle anomalie termiche - ovvero dell'umidità - lungo lo sviluppo verticale delle pareti.

$\Delta T = 0,8 \text{ }^{\circ}\text{C}$

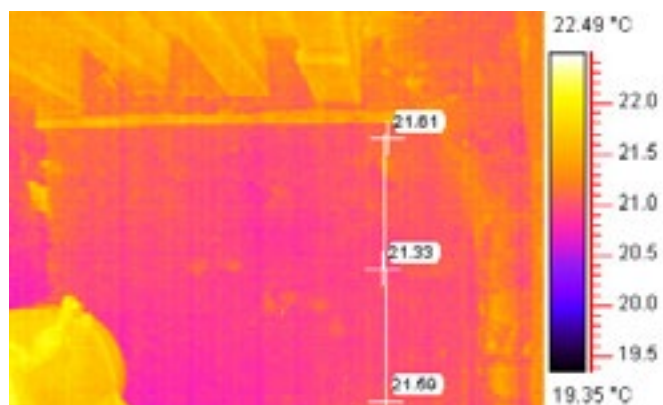
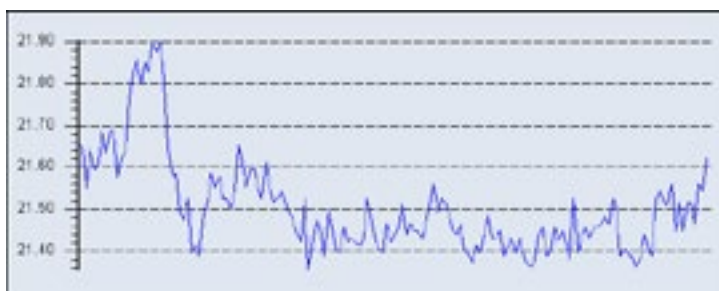
T03-2 del 14-06-12

$\Delta T = 0,3 \text{ }^{\circ}\text{C}$
