**SCIENZA E BENI CULTURALI**  
**XXX. 2014**

**QUALE SOSTENIBILITA' PER IL RESTAURO?**

# CAPILLARY RISING DAMP IN HISTORICAL BUILDINGS: ELECTROPHYSICAL CHARGE NEUTRALIZATION TECHNOLOGY - A NEEDFUL “ZERO IMPACT” INSTRUMENT TO PREVENT AND RESOLVE THE PROBLEM ONCE AND FOR ALL

*Rossetto M.*

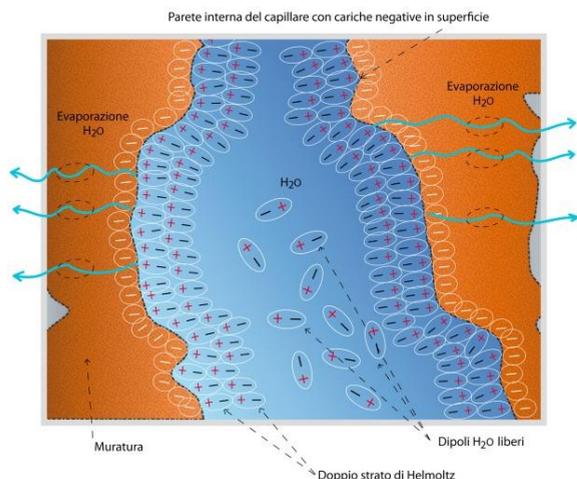
Fig.1 – Rappresentazione schematica del “doppio strato di Helmholtz” all’interno del capillare

A scala microscopica, infatti, la superficie di un materiale contenente silice (componente base della maggior parte dei materiali da costruzione) è carica di un potenziale elettrostatico negativo. Pertanto, le pareti interne dei capillari, cariche negativamente, tenderanno ad attrarre le molecole (dipoli) d’acqua, che risulteranno quindi orientate con il polo positivo verso la parete interna - negativa - del capillare: il “doppio strato” di dipoli che ne deriva è detto di Helmholtz<sup>2</sup>.

Quando esiste un flusso di risalita capillare alimentato da una evaporazione in atto dalla parete di un muro, questo movimentata lo strato di Helmholtz e, di conseguenza, genera un debole potenziale elettrico differenziale (inferiore ad 1 V) misurabile tra la terra ed il muro. L’entità del potenziale, in millivolt [mV], è proporzionale all’intensità del flusso di risalita, a sua volta correlato al tasso di evaporazione. I valori del potenziale, misurabili tramite un semplice tester, variano dai 10÷20 mV (risalita debole o assente) fino a 300÷500 mV (risalita molto forte).

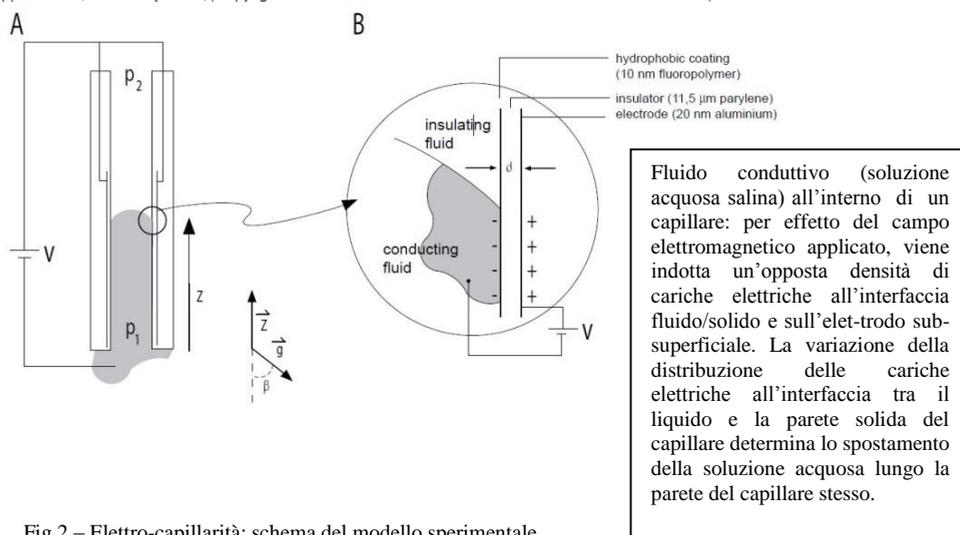
Fig 2 – Elettro-capillarità: schema del modello sperimentale

Il principio scientifico utilizzato per contrastare il fenomeno della risalita capillare si basa sull'applicazione di particolari fenomeni fisici denominati dagli addetti ai lavori con i termini "elettro-capillarità"<sup>3</sup> ed "electrowetting"<sup>4</sup>, come dal modello sperimentale di Figura 2.

In base ai suddetti studi sperimentali risulta possibile, mediante l'applicazione di un campo elettromagnetico esterno, indurre variazioni nella distribuzione delle cariche elettriche all'interfaccia tra un liquido conduttore (ad es. una soluzione acquosa salina) e una superficie solida (ad es. una parete interna di un micro-capillare), effetto che dal punto di vista fisico si traduce nella possibilità di modificare il flusso del liquido all'interno del capillare.

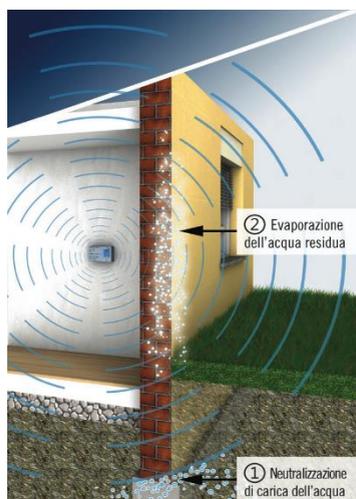
Fig.3 – Principio di funzionamento della T.N.C. Domodry®

Sfruttando tali principi è stato dunque concepito il dispositivo T.N.C. che, in sostanza, risulta essere un generatore di deboli onde elettromagnetiche impulsive, opportunamente modulate in un definito range di frequenze, totalmente innocue per l'organismo umano, il cui effetto risultante all'interno dei capillari della muratura è quello di **neutralizzare il potenziale elettrico differenziale del flusso capillare**, così da interrompere alla radice – ovvero al contatto stesso tra acqua e muratura – la risalita dell'umidità (Fig.3).

Semplificando molto il concetto, si può dire che la T.N.C. neutralizza, al contatto acqua-muratura, la capacità delle molecole d'acqua di polarizzarsi, facendo in modo che rimangano neutre e, conseguentemente, non possano più essere attratte per differenza di carica da parte dei capillari della muratura<sup>5</sup>.

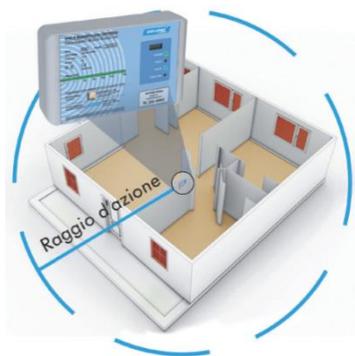
Fig.4 – Collocazione dell'apparecchio Domodry® all'interno dell'edificio

Dal punto di vista applicativo, il dispositivo Domodry® consiste in un apparecchio (Figura 4) di piccole dimensioni (28 x 17 x 6 cm) che viene collocato all'interno dell'edificio e collegato ad una presa elettrica. Una volta in funzione, esso inibisce alla radice il fenomeno della capillarità, interrompendo così la risalita di nuova acqua attraverso i capillari del muro. L'umidità in eccesso viene quindi espulsa gradualmente tramite evaporazione spontanea, più o meno velocemente a seconda delle caratteristiche costruttive del muro, della quantità d'acqua inizialmente presente nel muro stesso, nonché delle condizioni climatiche del luogo.

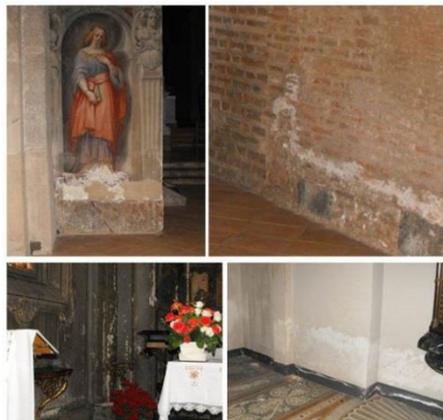
Fig.6 – Esempi di degrado delle superfici

Al momento dell'intervento qui descritto l'edificio mostrava evidenti segni di degrado imputabile alla presenza di acqua e sali nelle murature, dovuti a fenomeni di risalita capillare: efflorescenze, macchie, perdite dello strato superficiale nelle parti intonacate e addirittura lacune nei mattoni a vista (Figura 6). La situazione ha pertanto suggerito l'installazione del sistema "a neutralizzazione di carica" per la deumidificazione delle murature.

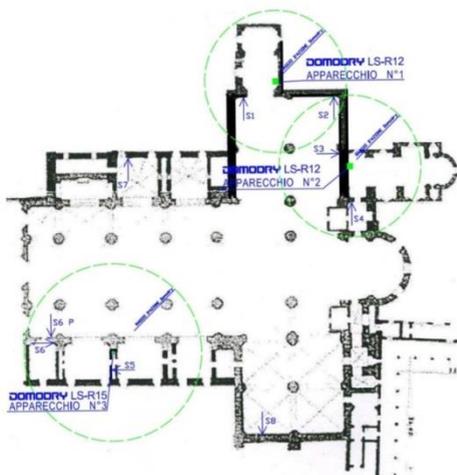
Fig.7 – Disposizione degli apparecchi Domodry con relativi raggi d'azione e ubicazione dei punti di misura dell'umidità muraria

L'impianto T.N.C. - installato nel maggio 2009 - è costituito da n°3 apparecchi Domodry (Figura 7) posizionati nelle zone che risultavano maggiormente colpite dall'umidità (Transetto di sinistra e Navata di destra).

In Figura 7 è riportata l'ubicazione delle varie zone selezionate per la misura dell'umidità muraria con il metodo ponderale. Le zone da S1 ad S6 ricadono all'interno del campo d'azione coperto dall'impianto T.N.C., mentre le zone S7 ed S8 ricadono all'esterno di questo. In ciascuna zona di misura sono stati scelti due Punti di misura posti l'uno alla quota di circa

30 cm dal piano di calpestio e l'altro a 160 cm, quota scelta per verificare il limite raggiunto dal fenomeno di risalita capillare in atto (così come lasciavano intendere le tracce del fronte di risalita visibili sulle pareti che si fermavano, appunto, ad un'altezza di poco inferiore). In tutti i Punti di misura sono stati prelevati due campioni, uno in superficie (tra 0,5 e 2 cm dalla superficie) e uno in profondità (tra 6 e 8 cm dalla superficie).

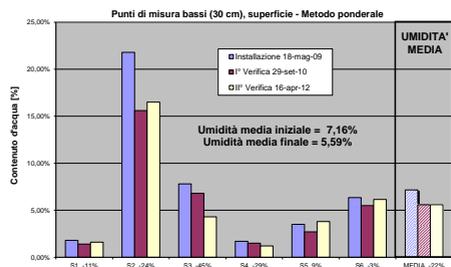
Fig.8 – Valori di contenuto d'acqua misurati in superficie con il metodo ponderale nelle 3 sessioni di misura

Per una valutazione dell'effetto di deumidificazione muraria indotto dall'impianto T.N.C., risulta in particolar modo significativo analizzare l'andamento nel tempo delle misure di contenuto d'acqua con metodo ponderale relative ai punti da S1 ad S6 ricadenti all'interno del campo d'azione dell'impianto e ubicati in basso (a 30 cm di altezza da pavimento), andamento sintetizzato nei grafici di Figura 8 e 9 che rappresentano rispettivamente i prelievi in superficie e quelli in profondità.

In estrema sintesi, dai suddetti grafici si rileva che, mentre nel maggio 2009 il valore medio globale calcolato su tutte le misure indicava un contenuto di acqua praticamente omogeneo nell'intera struttura muraria e pari al 7,2% in superficie e al 7,5% in profondità, dopo tre anni di funzionamento dell'impianto si è passati al

5,6% in superficie e al 2,8% in profondità, valore quest'ultimo corrispondente a quello dell'umidità fisiologica (o di equilibrio) del mattone asciutto.

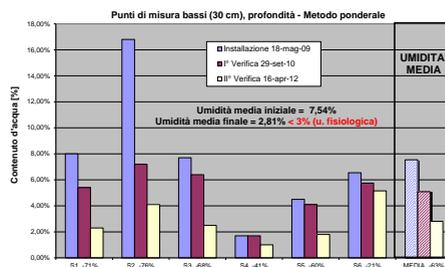
Fig.9 – Valori di contenuto d'acqua misurati in profondità con il metodo ponderale nelle 3 sessioni di misura

Si osserva per inciso che la più consistente diminuzione del contenuto d'acqua registrata in profondità rispetto al corrispondente valore in superficie rappresenta un'ulteriore riprova che, in origine, era la risalita capillare dal terreno – ora non più presente - ad essere la principale via di apporto di acqua alla muratura.

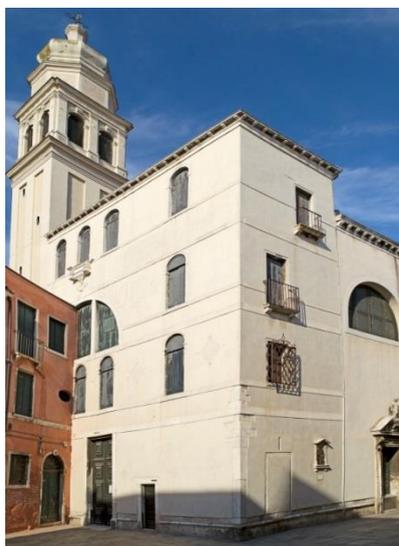
Fig. 11 – La Chiesa di Sant'Antonin

Ubicata in Sestiere Castello a Venezia, la Chiesa di S. Antonin (Fig. 11), di originaria costruzione risalente al VII secolo, trae l'attuale aspetto dai lavori di ricostruzione pressoché completa del sec. XVII. L'opera muraria è costituita prevalentemente da muratura in mattoni pieni e malta. La Chiesa, oggetto di un complesso intervento di restauro intrapreso a partire dal 1990 e di recente concluso, ha rappresentato un'importante occasione per avviare la sperimentazione dell'innovativa tecnologia elettrofisica "a neutralizzazione di carica" anche a Venezia ove, come ben noto, molteplici sono state, nel corso tempo, le tecniche d'intervento impiegate nel tentativo di contrastare lo storico problema dell'umidità di risalita nelle murature.

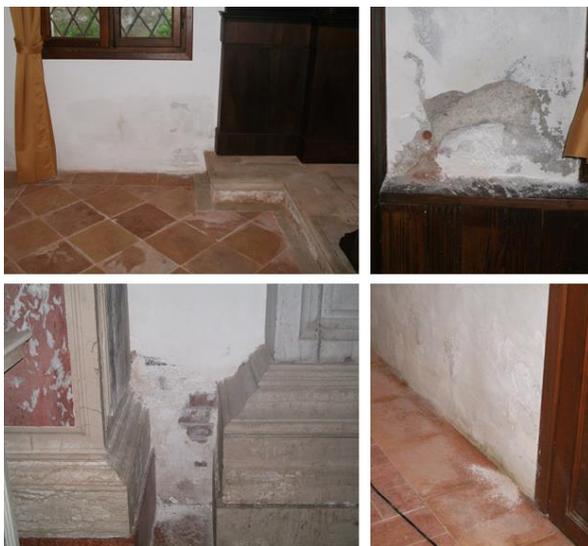
Fig. 12 – Esempi di degrado delle superfici

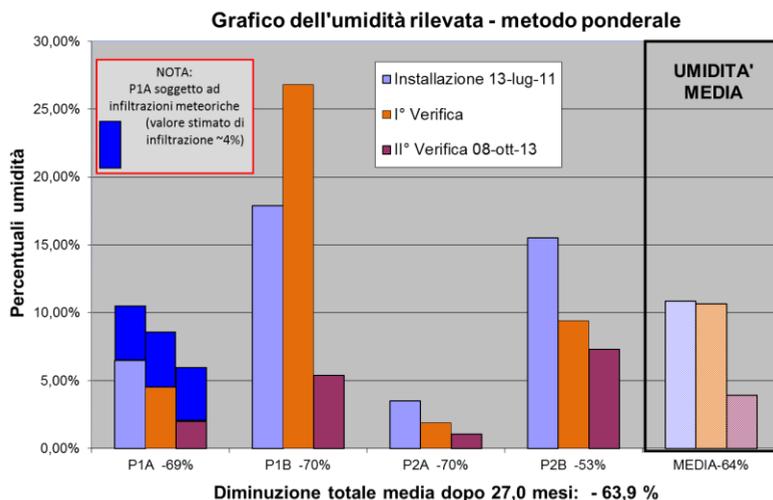
Fig.13 – Valori di contenuto d'acqua misurati in profondità con il metodo ponderale nelle 3 sessioni di misura

Per una valutazione dell'effetto di deumidificazione muraria indotto dall'impianto T.N.C., risulta significativo analizzare il grafico di Figura 13 che sintetizza l'andamento nel tempo delle misure di contenuto d'acqua con metodo ponderale.

A distanza di poco più di due anni dall'attivazione dell'impianto T.N.C., la campagna di misure ha evidenziato le seguenti risultanze:

- In corrispondenza di tutti i saggi si è riscontrata una notevole diminuzione dell'umidità ponderale, pari al -63,9% rispetto ai corrispondenti valori iniziali (valore medio iniziale del 10,85% con punte fino al 17,90% del saggio P1B);
- Per il saggio P1A si è registrata una diminuzione del tasso di umidità in linea con il comportamento generale, tuttavia il valore di umidità residua in questo punto è rimasto relativamente più alto, in quanto alimentato da infiltrazioni meteoriche esterne (pluviale ad embrici danneggiato sul paramento esterno);
- in considerazione del valore di umidità media residua raggiunto con l'ultimo Rilievo (3,92%), ormai prossimo al normale valore dell'umidità fisiologica del mattone asciutto, il processo di deumidificazione dell'edificio può ritenersi sostanzialmente in via di completamento.

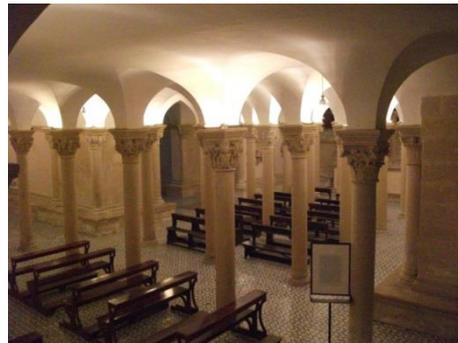
Fig.15 – La Cripta del Duomo di Lecce

Con l'obiettivo di verificare l'efficacia dell'innovativa tecnologia "a neutralizzazione di carica" nel fermare l'umidità di risalita nella pietra e, quindi, favorirne l'asciugamento, è stato condotto un intervento pilota nei locali ipogei della Cripta sottostante all'aula ecclesiale, ovvero nella zona dell'edificio maggiormente aggredita dall'umidità e caratterizzata da un forte degrado (Fig.15).

Le indagini multidisciplinari realizzate, a cura del Dipartimento di Ingegneria dell'Innovazione dell'Università del Salento, precedentemente all'avvio dell'intervento pilota con T.N.C., avevano evidenziato nella Cripta una situazione ambientale assai compromessa, oltre che dall'umidità di risalita capillare, anche da infiltrazioni occasionali di acqua dall'esterno.

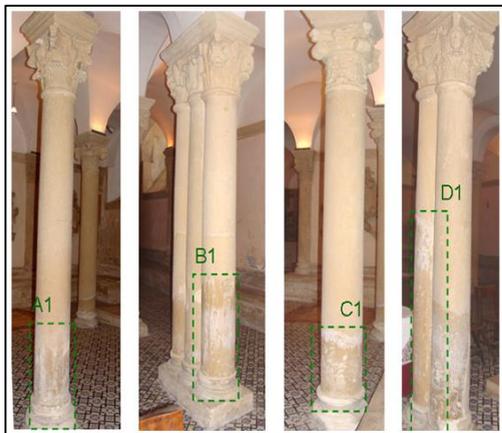
Fig.16 – Fenomeni di degrado delle superfici lapidee delle colonne provocati da efflorescenze saline

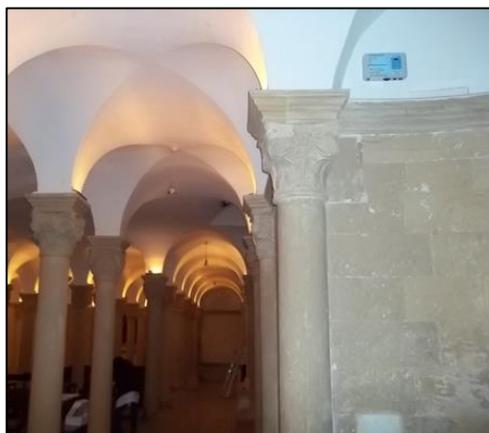
Fig.17 – Uno dei due dispositivi Domodry installato all'interno della Cripta

In questo quadro si è dunque inserita la sperimentazione in oggetto, con installazione della tecnologia “a neutralizzazione di carica”, avviata nel novembre 2011. L’impianto T.N.C. è costituito da n°2 dispositivi Domodry posizionati superiormente alle cornici delimitanti, all’altezza delle volte, le pareti perimetrali della cripta (Figura 17).

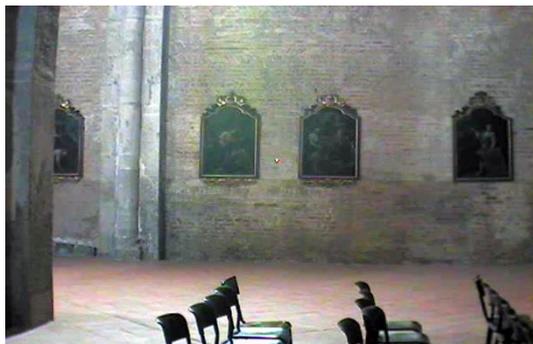
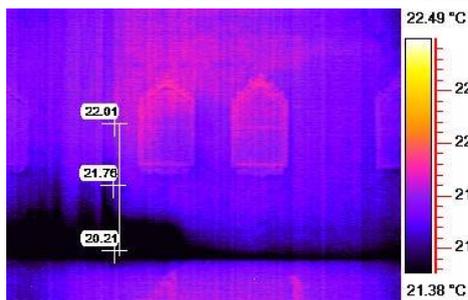
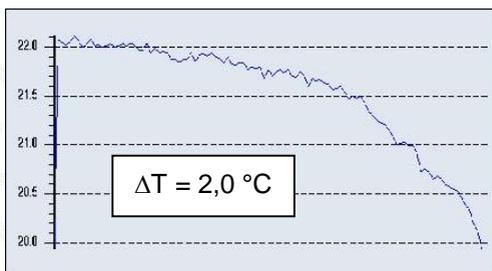
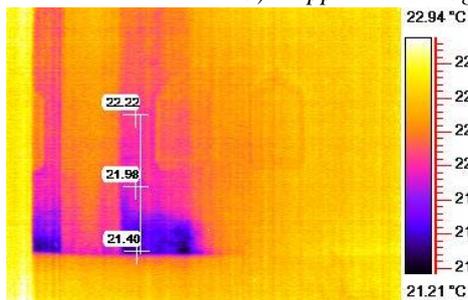
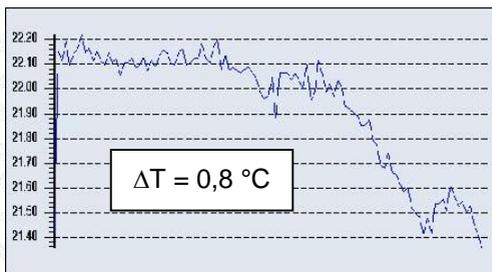
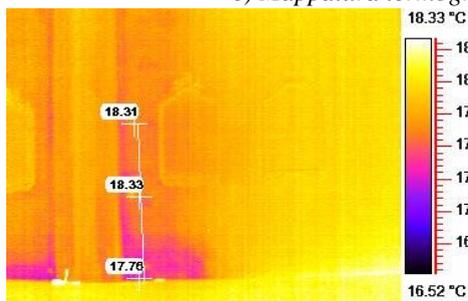
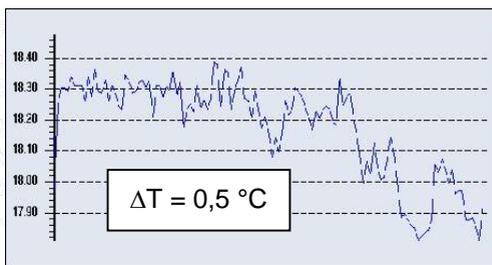
a) Immagine nel visibile

b) Mappatura termografica del maggio 2009

c) Mappatura termografica del settembre 2010

d) Mappatura termografica dell'aprile 2012

Fig.10 – Zona del Punto di misura S3: immagine nel visibile (a) e immagini termografiche e grafici delle temperature superficiali lungo la verticale rilevati nel maggio 2009 (b), settembre 2010 (c) e aprile 2012 (d)

Anche le termografie ripetute sulle diverse superfici della chiesa hanno indicato una generale riduzione delle zone umide presenti alla base della muratura, con pareti che presentano una distribuzione di temperature sempre più uniforme (ovvero una significativa riduzione del gradiente termico tra la porzione superiore e quella inferiore della muratura) a tre anni di funzionamento dell'impianto di deumidificazione T.N.C..

A titolo di esempio, in Figura 10 si riporta una scheda con le immagini nel campo del visibile, le corrispondenti immagini termografiche e i relativi profili di temperatura lungo una verticale per la zona del Punto di misura S3.

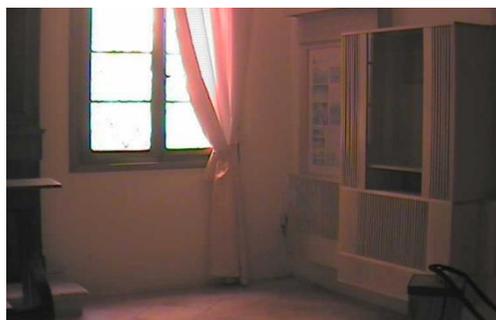
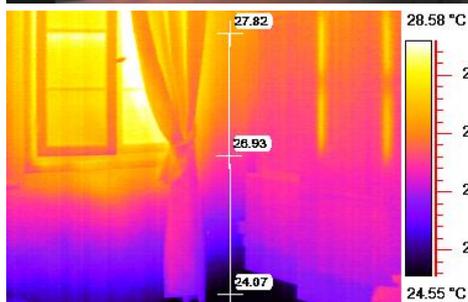
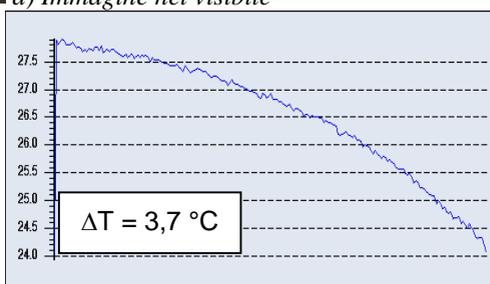
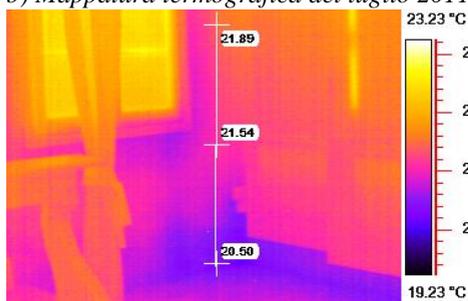
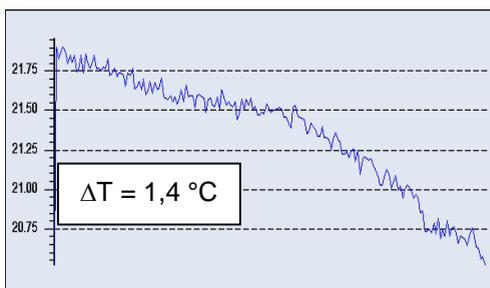
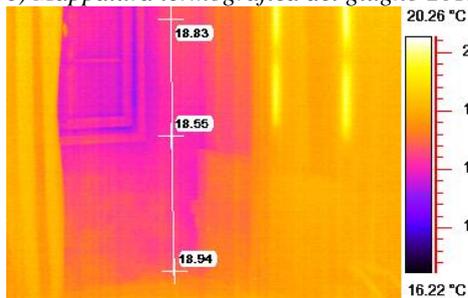
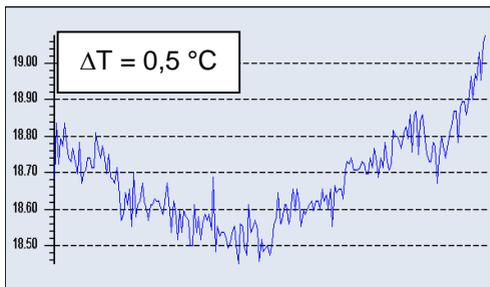
a) Immagine nel visibile

b) Mappatura termografica del luglio 2011

c) Mappatura termografica del giugno 2012

d) Mappatura termografica dell'ottobre 2013

Fig.18 – S. ANTONIN, Zona Punti di misura P2A/B: immagine nel visibile (a) e immagini termografiche e grafici delle temperature superficiali lungo la verticale rilevati nel luglio 2011 (b), giugno 2012 (c) e ottobre 2013 (d)

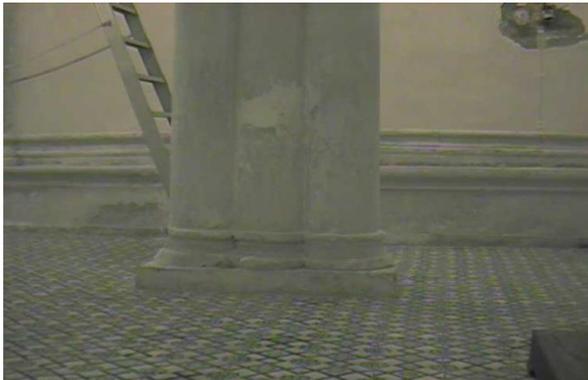
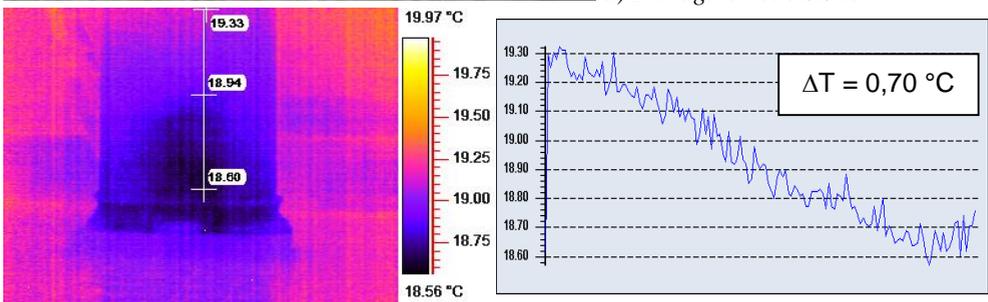
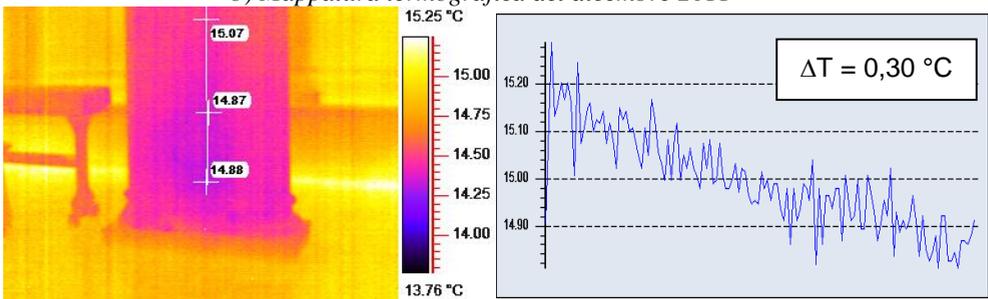
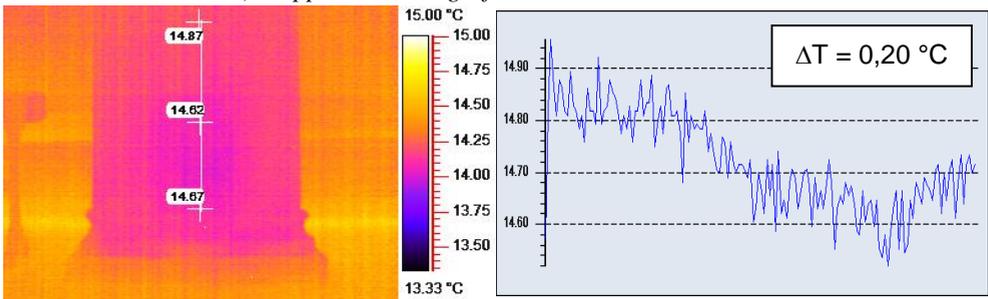
a) Immagine nel visibile

b) Mappatura termografica del dicembre 2011

c) Mappatura termografica del dicembre 2012

d) Mappatura termografica del febbraio 2014

Fig.19 – CRIPTA, Zona di controllo T28: immagine nel visibile (a) e immagini termografiche e grafici delle temperature superficiali lungo la verticale rilevati nel dicembre 2011 (b), dicembre 2012 (c) e febbraio 2014 (d)

I rilievi eseguiti in sito durante i primi due anni dall’attivazione dell’impianto di deumidificazione muraria indicano risultati positivi in termini di riduzione dell’iniziale, anomalo contenuto d’acqua della muratura. Le analisi termografiche hanno infatti evidenziato, all’atto dei successivi rilievi, una progressiva diminuzione delle anomalie termiche, sia in relazione all’altezza in cui si registra il raggiungimento della temperatura di equilibrio della muratura stessa, sia in relazione al gradiente nella distribuzione delle temperature superficiali. Tali risultanze sono confermate dall’andamento dei profili termici eseguiti lungo la sezione verticale: tra le zone a ridosso del pavimento e quelle più distanti dal suolo emerge un gradiente nella distribuzione delle T superficiali mediamente pari a circa 0,20 °C, rispetto al valore iniziale di 0,65°C.

A titolo di esempio, si riporta in Figura 19 la scheda termografica di una delle zone sottoposte a controllo.
