## 12. Applicazioni della tecnologia elettrofisica a neutralizzazione di carica in edifici religiosi del levante ligure afflitti da differenti problematiche conservative

*Dott.ssa Angela Acordon, Soprintendenza per i Beni Storici, Artistici ed Etnoantropologici della Liguria*

### Abstract

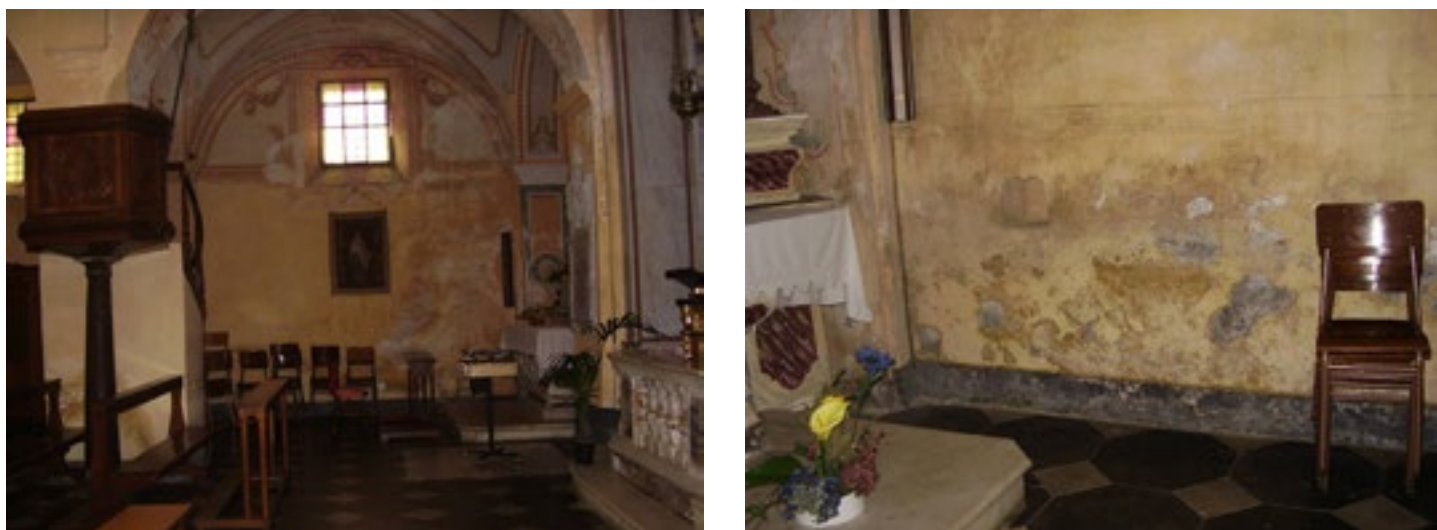
Fig. 2 - Il Santuario di Nostra Signora del Bosco: i problemi di umidità all'interno.

Le condizioni in cui versava l'edificio erano pessime, soprattutto per quanto riguarda l'aggressione dell'umidità ascendente, come si può osservare dalle foto (Fig.2).

Date le pessime condizioni in cui versava l'intero edificio, i tecnici incaricati del restauro architettonico fecero inserire in progetto anche un impianto di deumidificazione a neutralizzazione di carica composto da n° 2 apparecchi Domodry (Fig.5), prevedendo la seguente procedura d'intervento:

1. installazione dell'impianto Domodry e contemporanea rimozione degli intonaci (non di pregio) ammalorati;
2. mantenimento dei muri stonacati per l'intera stagione estiva, onde consentire lo smaltimento dell'umidità residua tramite evaporazione spontanea;
3. rifacimento degli intonaci con materiali traspiranti (calce idraulica).

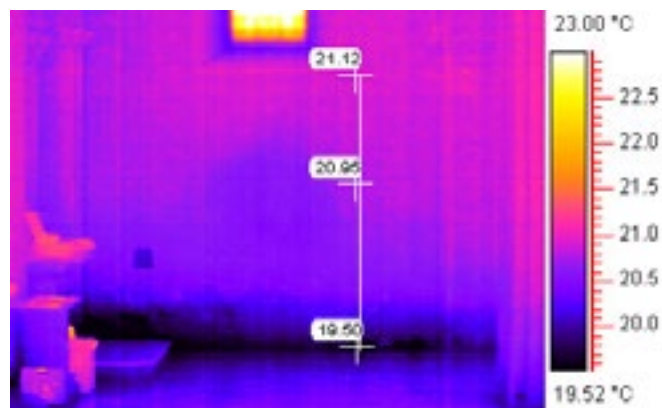
Fig. 7 - Confronto termogrammi e profili termici tra Installazione (giugno 2009) e Verifica finale (settembre 2010): si riscontra la definitiva scomparsa dell'umidità muraria di origine capillare.

L'eccellente risultato fornito dall'impianto Domodry in termini di eliminazione dell'umidità muraria è testimoniato anche dalle verifiche effettuate, prima e dopo l'installazione dell'impianto, con la tecnica della termografia all'infrarosso, di cui possiamo vedere alcuni esempi significativi (Figg. 6÷9).

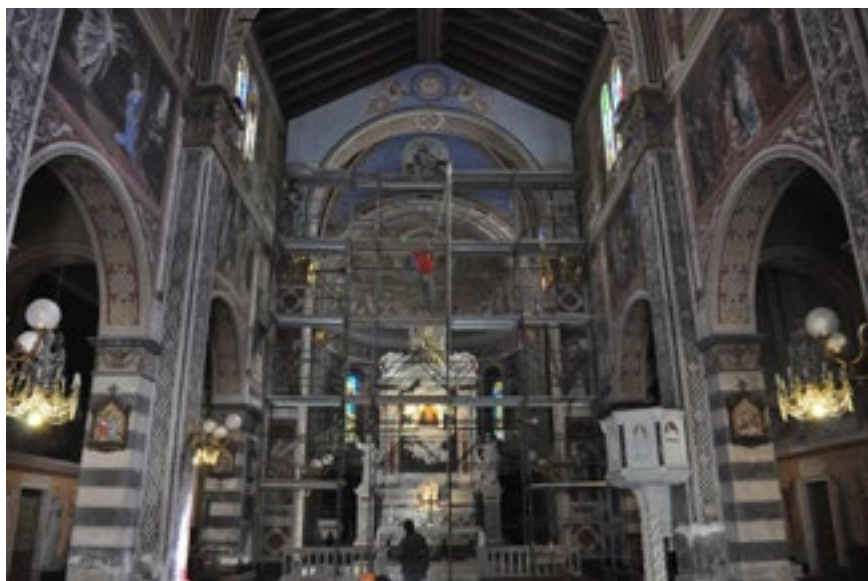
*Fig. 11 – Interno del Santuario durante i lavori di restauro.*

Qui siamo nel corso dei lavori di restauro (Fig.11): si osserva, su muri laterali e pilastri centrali, l'altezza raggiunta dal degrado provocato dall'umidità di risalita.

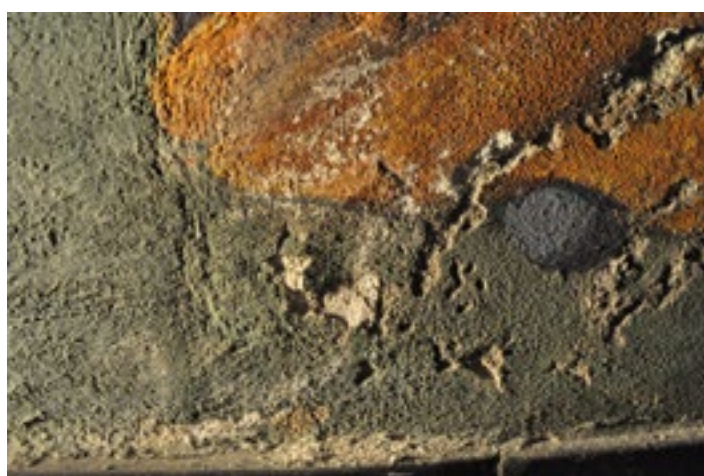
Fig. 14 – Esempio del grave stato di degrado delle superfici murarie decorate.

In Figura 14 possiamo poi osservare un altro esempio del grave stato di degrado delle superfici murarie decorate dell'inizio del XX secolo, determinato dalla fuoriuscita di sali e dai conseguenti distacchi della pellicola pittorica, quando non addirittura dello strato di finitura.

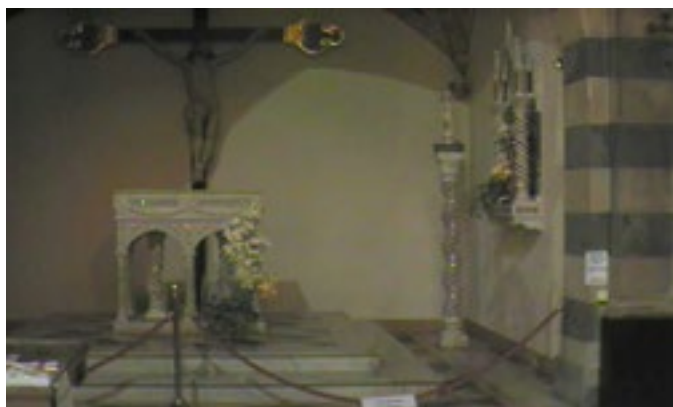
Fig. 16 - Confronto termogrammi e profili termici tra Installazione (marzo 2011) e Verifica finale (luglio 2012): si riscontra la sostanziale scomparsa dell'umidità muraria di origine capillare.

Dalle termografie (Figg. 16÷18) possiamo apprezzare il miglioramento in termini di riduzione dell'umidità muraria, che si è potuto riscontrare a distanza di poco più di un anno dall'installazione dell'impianto Domodry.

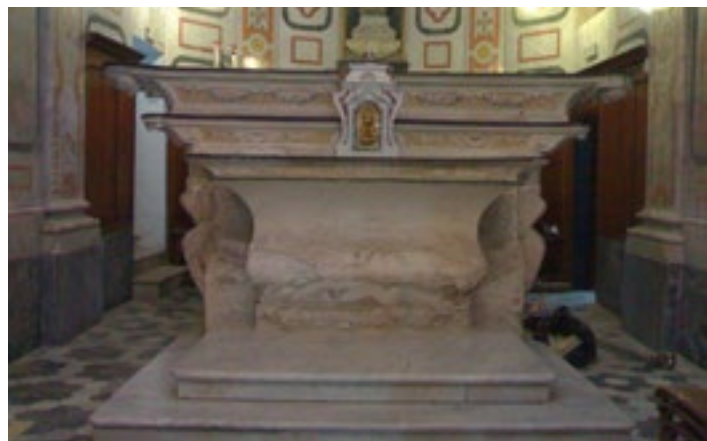
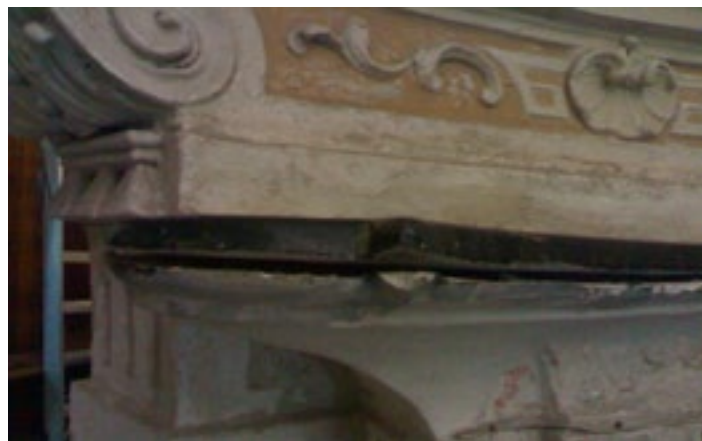
Fig. 20 - L'altare in stucco, completamente sfarinato e a rischio di crollo.

Dobbiamo subito dire che la situazione di degrado all'interno della chiesa era a dir poco devastante. Vediamo l'altare in stucco (Fig.20) completamente "sfarinato" nella parte bassa e a rischio di crollo, tanto che ha dovuto essere puntellato con tubi "Innocenti".

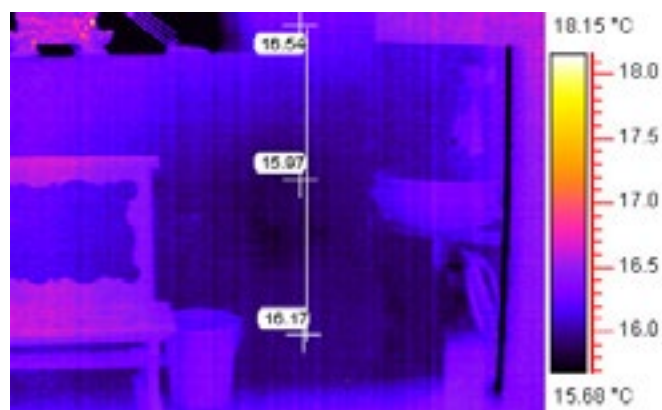
Fig. 24 - Confronto termogrammi e profili termici tra Installazione (aprile 2010) e Verifica finale (settembre 2011): si riscontra la sostanziale scomparsa dell'umidità muraria di origine capillare.

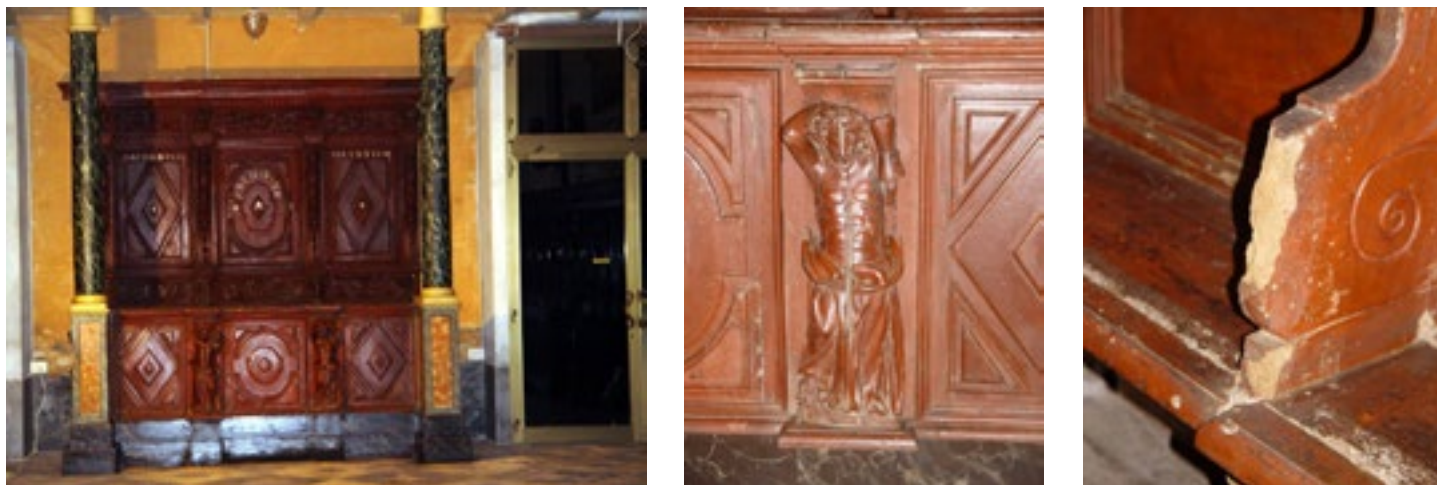
Fig. 25 – Gli stalli lignei cinquecenteschi, vista d'insieme e particolari dello stato di degrado

Grazie all'eccellente risultato conseguito con Domodry, si è potuto intraprendere i lavori di restauro cominciando dagli stalli lignei cinquecenteschi e seicenteschi (Fig.25), di cui vediamo nel particolare lo stato di grave degrado in cui versavano.

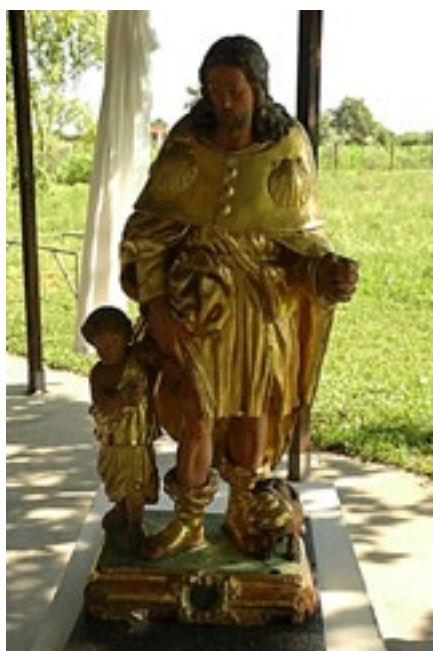
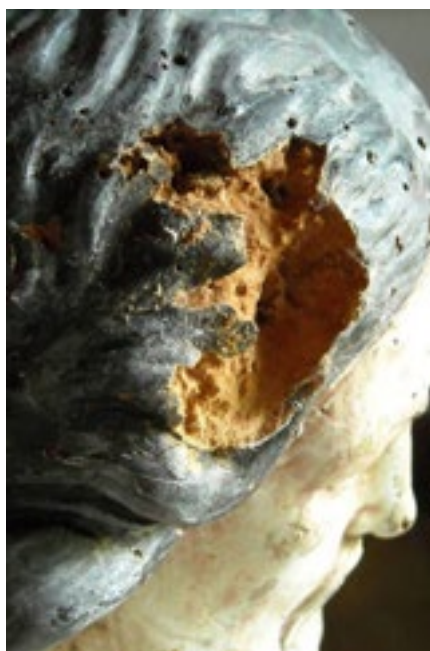
Fig. 26 – La statua lignea di San Rocco, vista d'insieme e particolare dell'aggressione da tarli.

Tra le altre opere presenti nell'Oratorio, degna di nota è la bella statua lignea degli inizi del XVII secolo, raffigurante San Rocco, di cui possiamo vedere lo stato di degrado (Fig.26).

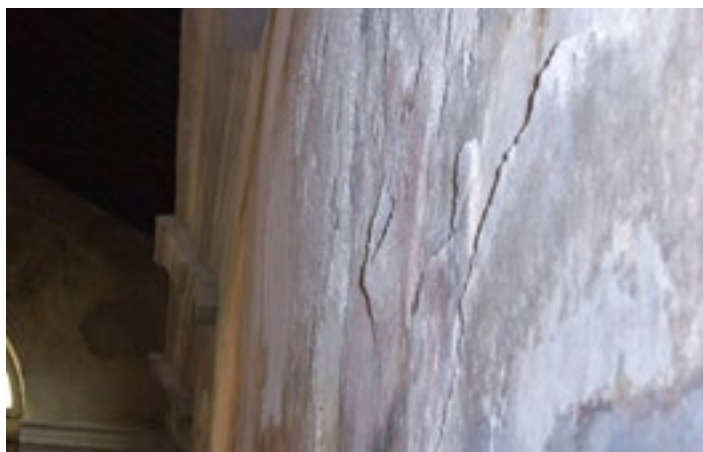
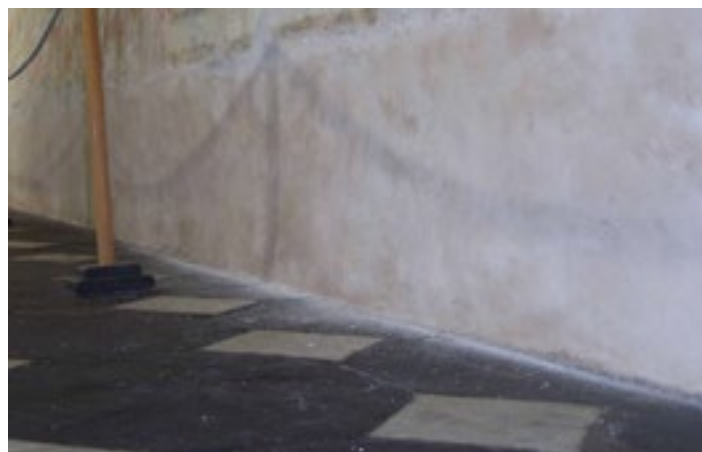
Fig. 32 – Le gravi situazioni di degrado delle pareti affrescate.

Ecco una vista interna del prezioso Oratorio (Fig.31): all'interno del quale si riscontrano gravi situazioni di degrado delle pareti affrescate, con intere porzioni di affreschi a rischio di imminente distacco e copiosi sfarinamenti (Fig.32).

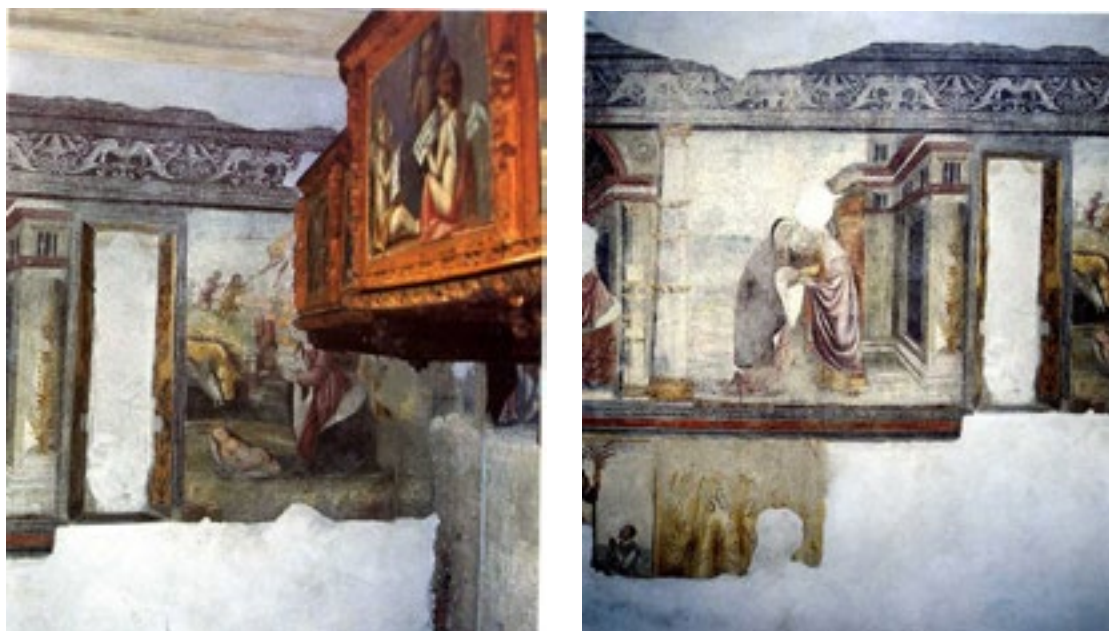
Fig. 33 - Ciclo di affreschi interessato da precedenti interventi di restauro.

visibili, Fig.33), tuttavia involontariamente provocando un danno a questi ultimi. Presumibilmente a causa di un prodotto non idoneo (forse a base di acido acetico) che era stato utilizzato per la pulitura, e soprattutto non essendo stato risolto il problema dell'umidità interna dell'edificio, gli affreschi hanno iniziato a sfarinare e – ahimé – questo è il risultato (Fig.34): alcuni affreschi sono andati completamente perduti, altri sono risultati fortemente danneggiati!

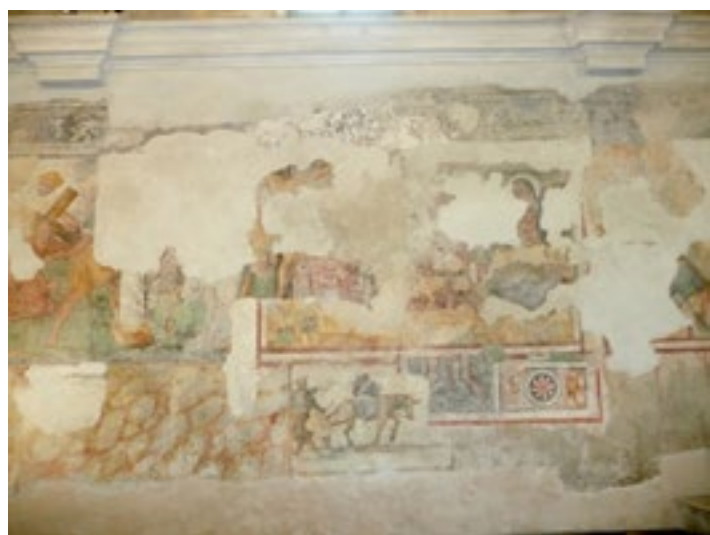
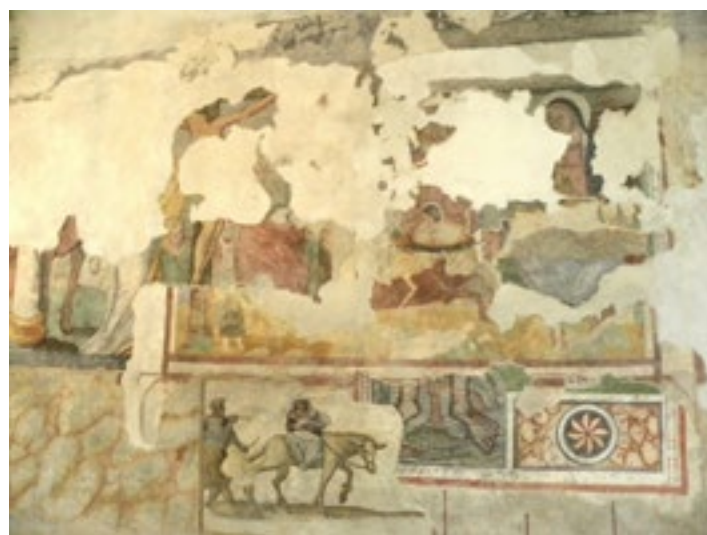
*Fig.39 - Gli affreschi: prima (foto a sx) e dopo il restauro (foto a dx). Per gentile concessione della ditta Tecnica Mista s.n.c. di Genova (esecutrice del restauro) e della Arch. Rosangela Mammola (Progettista e Direttore Lavori).*

Il risultato di deumidificazione – per quanto ancora parziale e non definitivo – conseguito in questa prima fase, ha comunque consentito di eseguire, nel corso del 2012, un primo intervento di restauro riguardante gli affreschi che versavano nelle condizioni di maggiore rischio anche a causa di un'infiltrazione di umidità da un tetto laterale, ovvero quelli della penultima campata tra i due capitelli di lesene, ubicata sulla parete sinistra dell'oratorio a partire dall'ingresso e che precede l'accesso alla sacrestia (Fig.39).

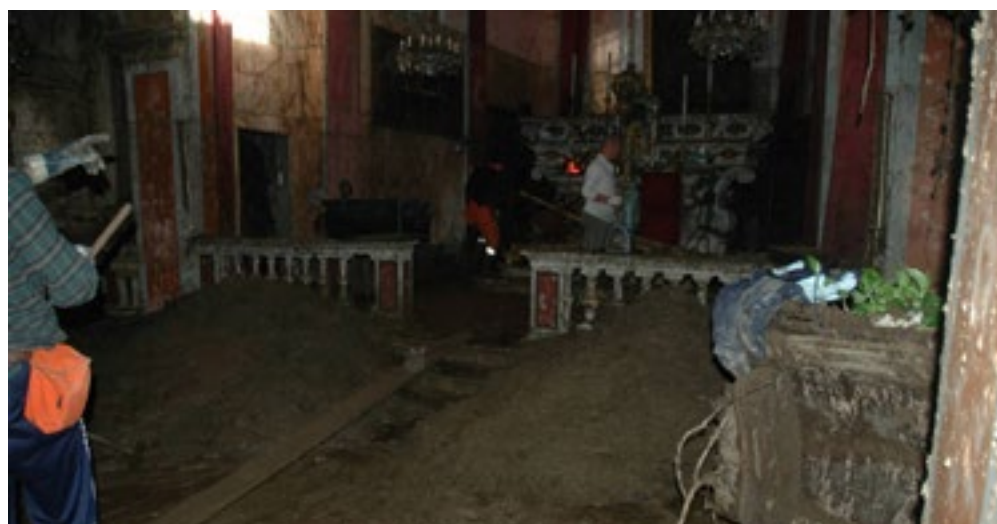
Fig.41 - La chiesa di San Martino: gli effetti provocati dall'alluvione.

Il seguente è, per così dire, un caso disperato, in quanto si tratta di una chiesa (Fig.40) gravemente danneggiata dall'alluvione che ha colpito il levante ligure nell'ottobre 2011.

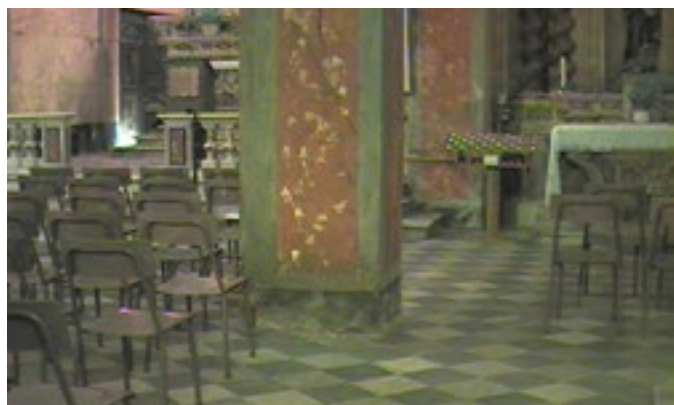
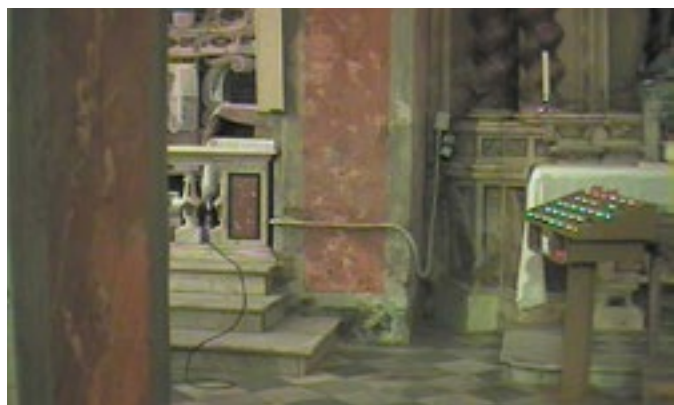
*Fig.43 - Chiesa di S. Martino: alcuni scatti termografici che evidenziano la presenza di forte umidità di risalita nello stato di fatto iniziale, alla data di installazione dell'impianto Domodry (13 settembre 2012).*

Come evidenziato dalle successive schede termografiche (Fig.43), nello stato di fatto le murature risultano fortemente aggredite dall'umidità di risalita, ma adesso, con l'impianto Domodry in funzione... bisognerà solo attendere lo smaltimento dell'umidità residua e riscontrare, tramite le successive verifiche, il completamento della fase di asciugatura, per poi dar corso agli interventi di restauro delle superfici murarie ammalorate.
