La termografia per l'edilizia e l'industria

Manuale operativo per le verifiche termografiche

7.5.1.11.1. Un caso applicativo del sistema Domodry®: Palazzo Te (Mantova)

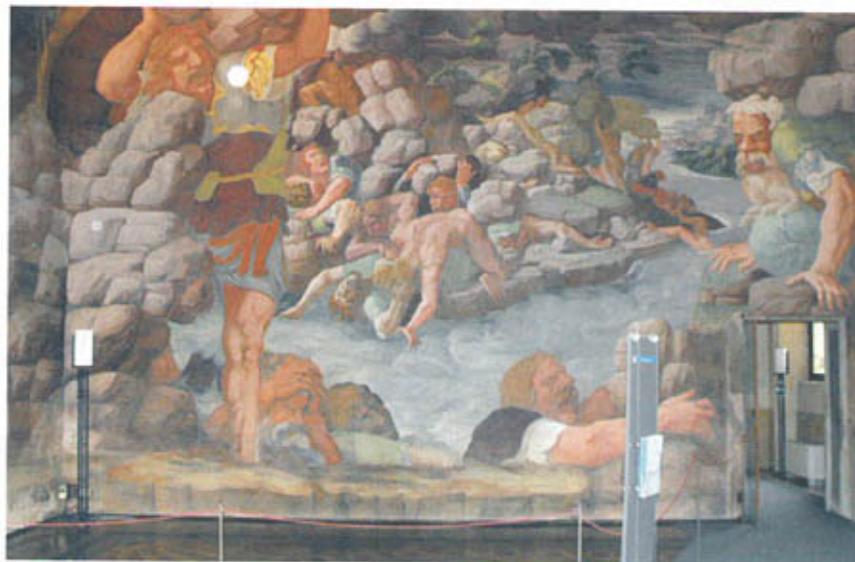
**Figura 39** – Camera dei Giganti: installazione nel locale tecnico al piano superiore

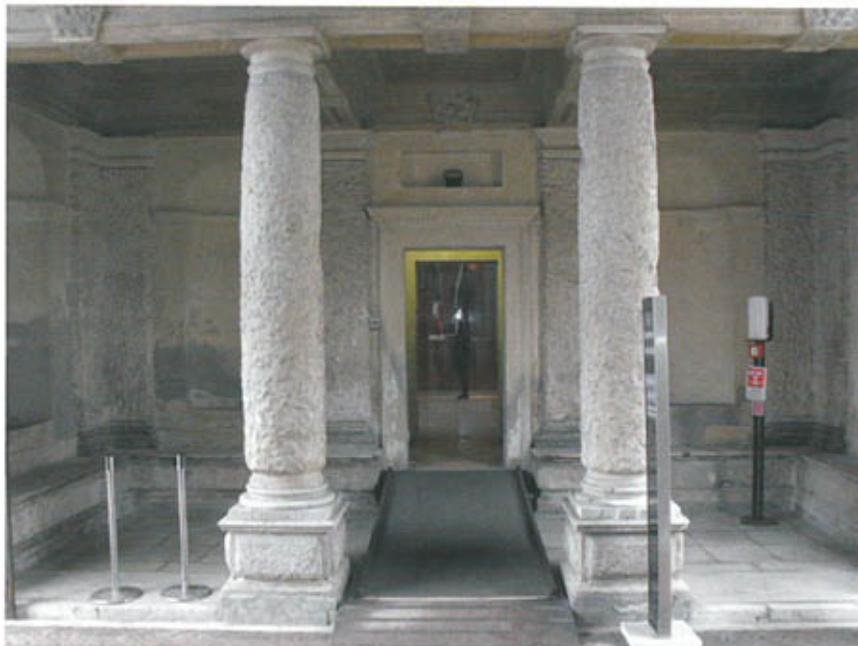
Figura 40 – Zona ingresso: installazione nel locale al piano superiore

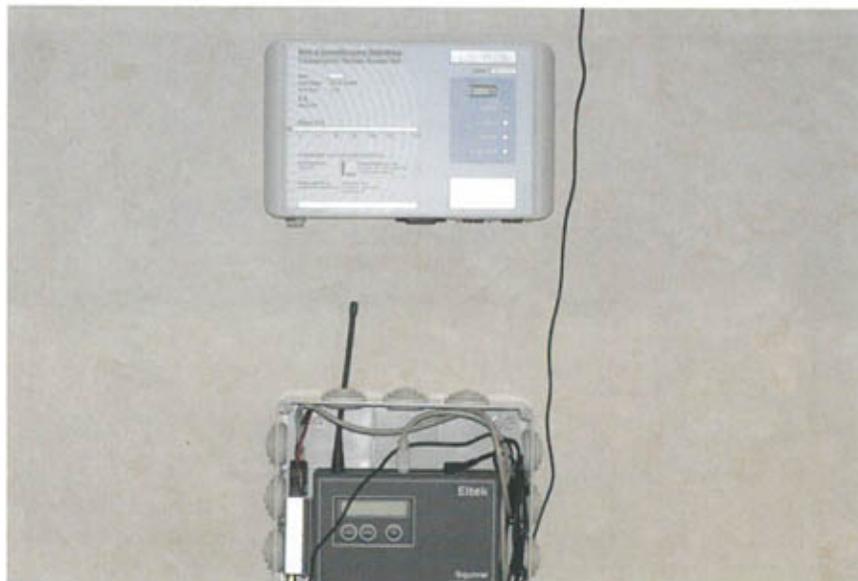
Figura 41 – Apparecchio Domodry LS-R15 e Ricevitore FM con modem gsm per il controllo remoto dei parametri microclimatici

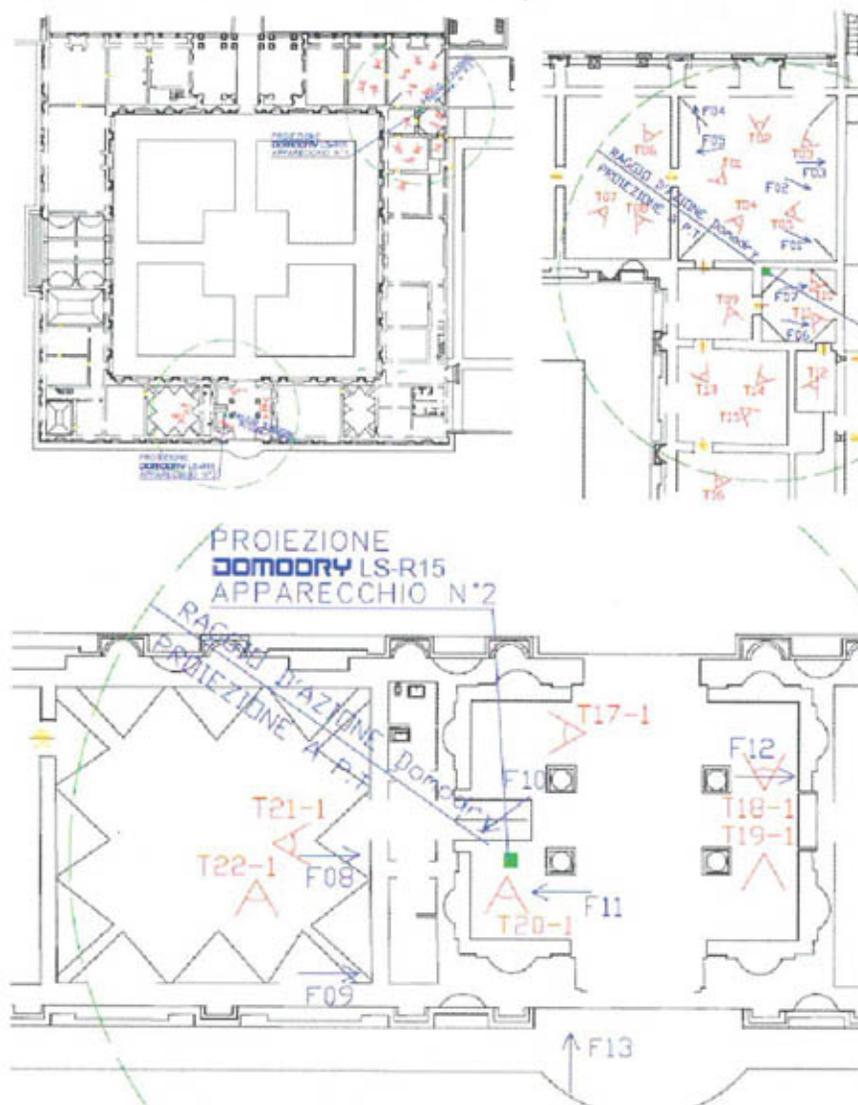
Figura 42 – Schema planimetrico con ubicazione prove

A fronte del quadro diagnostico sopra descritto, in data 13/1/2010 è stato installato e attivato l'apposito impianto Domodry® per la deumidificazione delle murature, composto da n. 2 apparecchi mod. LS-R15 a copertura rispettivamente della Camera dei Giganti e della Zona ingresso, come illustrato nello schema che segue.

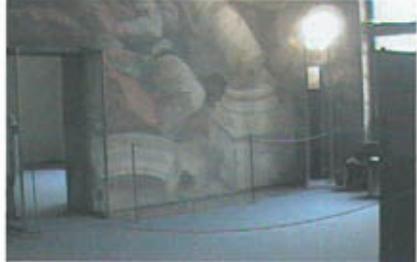
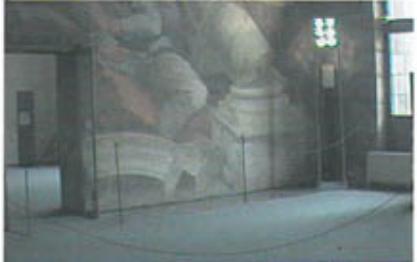
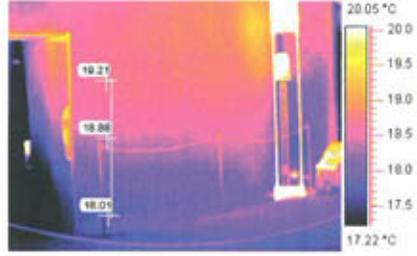
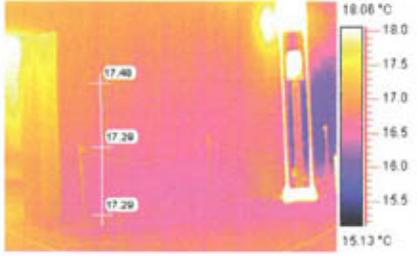
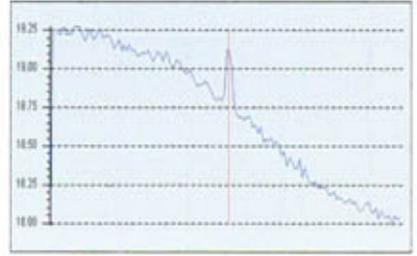
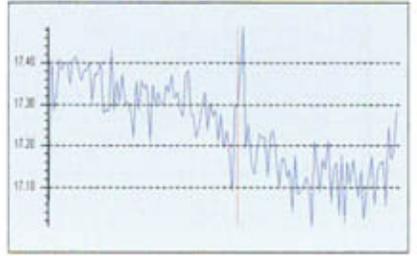
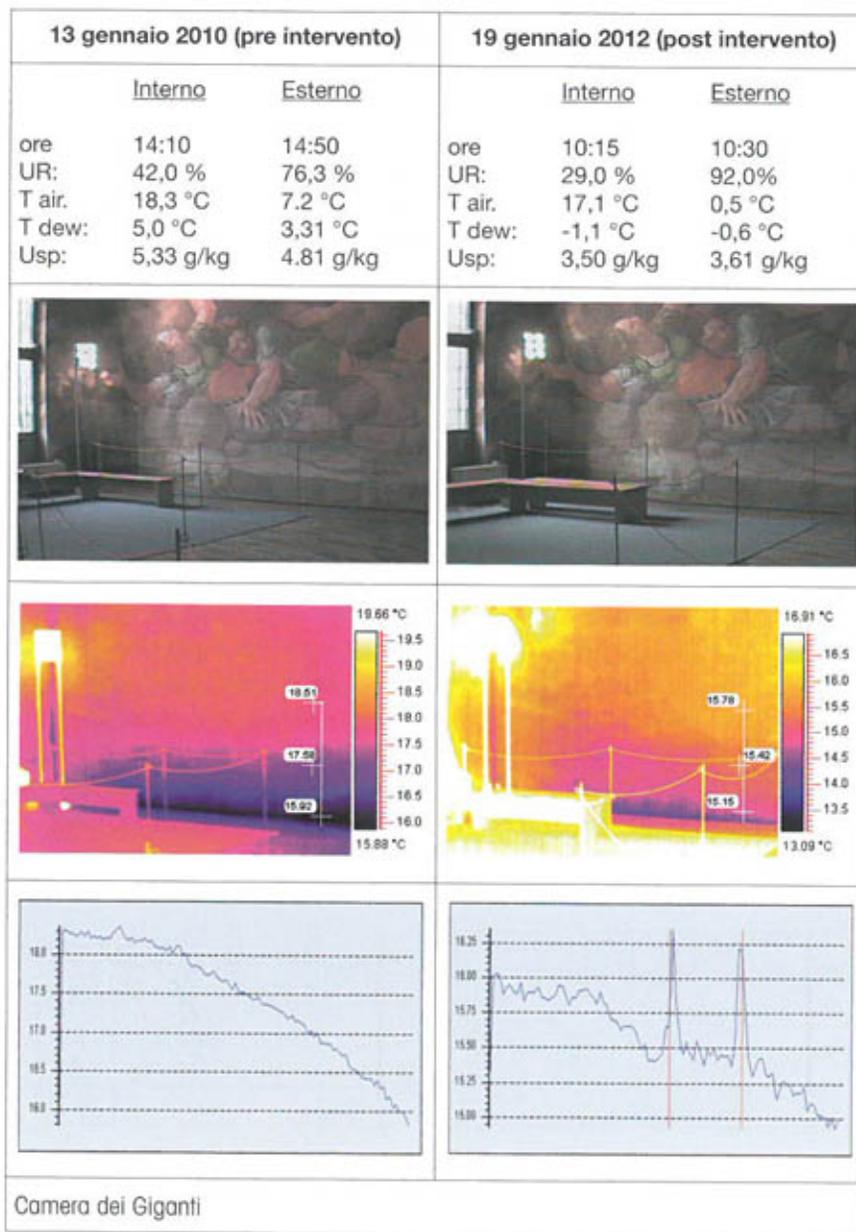
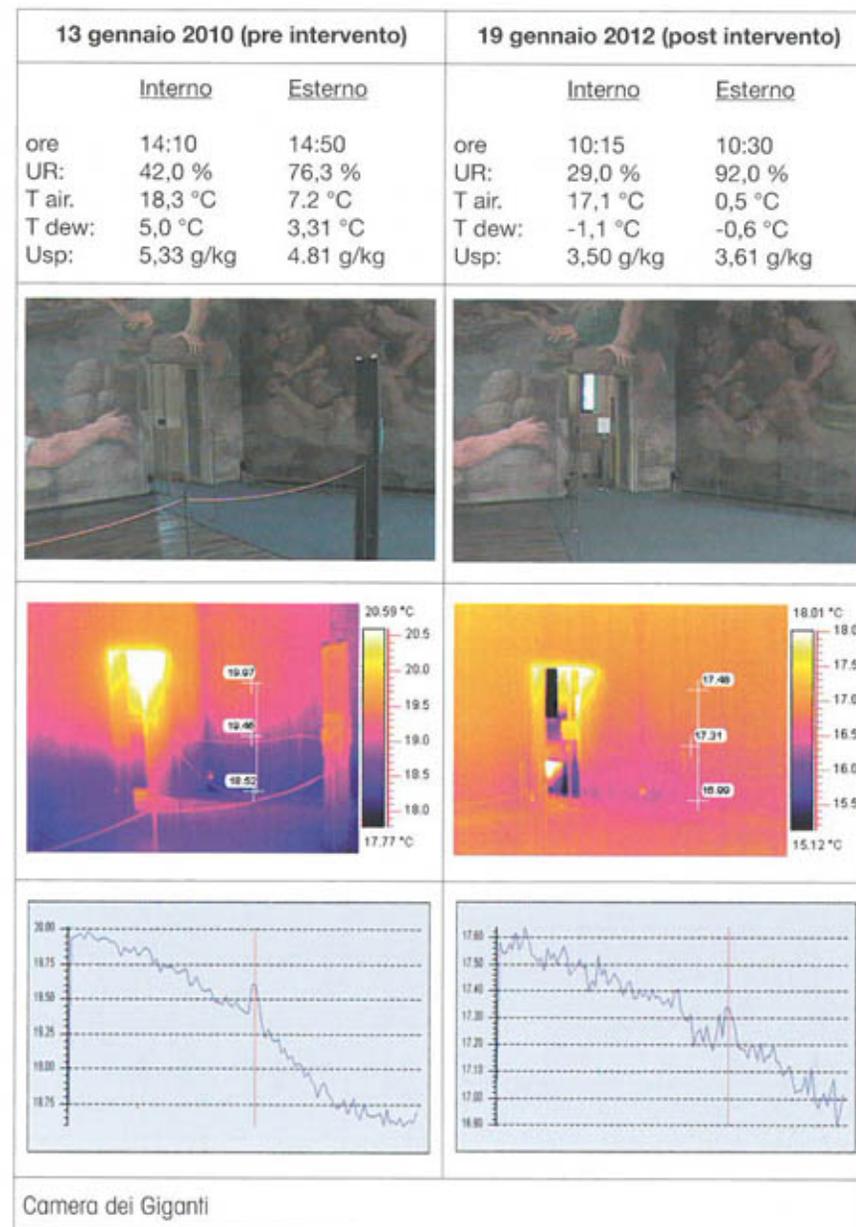
Camera dei Giganti

La termografia IR evidenzia con il colore scuro la presenza iniziale di umidità muraria. La stessa immagine, ripresa alla fine del processo di deumidificazione, dimostra la scomparsa dell'umidità.

Parimenti, il confronto tra il profilo termico "prima" e "dopo" la deumidificazione evidenzia la drastica diminuzione del gradiente termico lungo una sezione verticale della parete termografata.

13 gennaio 2010 (pre intervento)			19 gennaio 2012 (post intervento)		
	Interno	Esterno		Interno	Esterno
ore	14:10	14:50	ore	10:15	10:30
UR:	42,0 %	76,3 %	UR:	29,0 %	92,0 %
T air:	18,3 °C	7,2 °C	T air:	17,1 °C	0,5 °C
T dew:	5,0 °C	3,31 °C	T dew:	-1,1 °C	-0,6 °C
Usp:	5,33 g/kg	4,81 g/kg	Usp:	3,50 g/kg	3,61 g/kg

Osservazioni: l'ispezione termografica condotta nell'edificio ha evidenziato, in entrambe le zone d'intervento (Camera dei Giganti e Zona ingresso), la sostanziale scomparsa delle anomalie termiche (ovvero dell'umidità muraria di origine capillare) lungo lo sviluppo verticale delle pareti, sia rispetto alla mappatura iniziale del 13 gennaio 2010 precedente all'installazione dell'impianto Domodry®, sia rispetto alla verifica intermedia del 4 ottobre 2010.

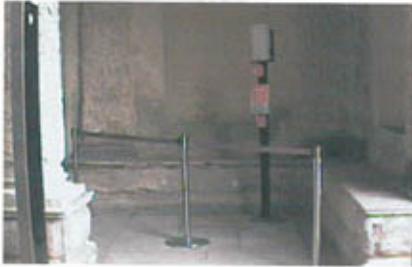
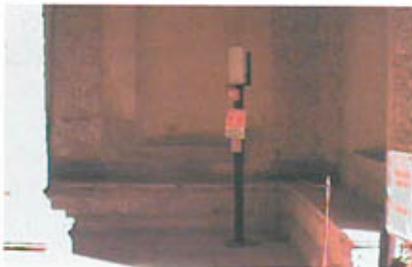
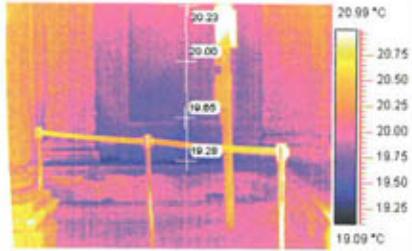
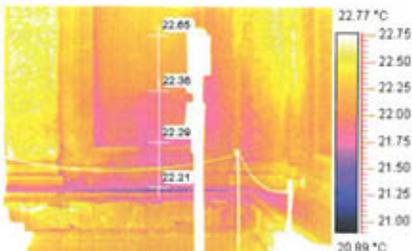
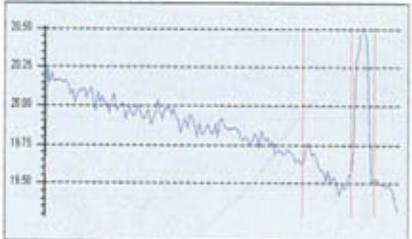
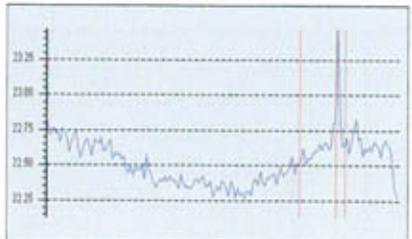
Zona ingresso

4 ottobre 2010 (verifica intermedia)			27 settembre 2011 (post intervento)		
	Interno	Esterno	Interno	Esterno	
ore	10:30	10:40	ore	9:30	9:45
UR:	65,4 %	75,6 %	UR:	51,0 %	57,6 %
T air:	21,4 °C	20,0 °C	T air:	26,0 °C	23,9 °C
T dew:	14,6 °C	15,5 °C	T dew:	15,1 °C	15,0 °C
Usp:	10,45 g/kg	11,09 g/kg	Usp:	10,75 g/kg	10,71 g/kg

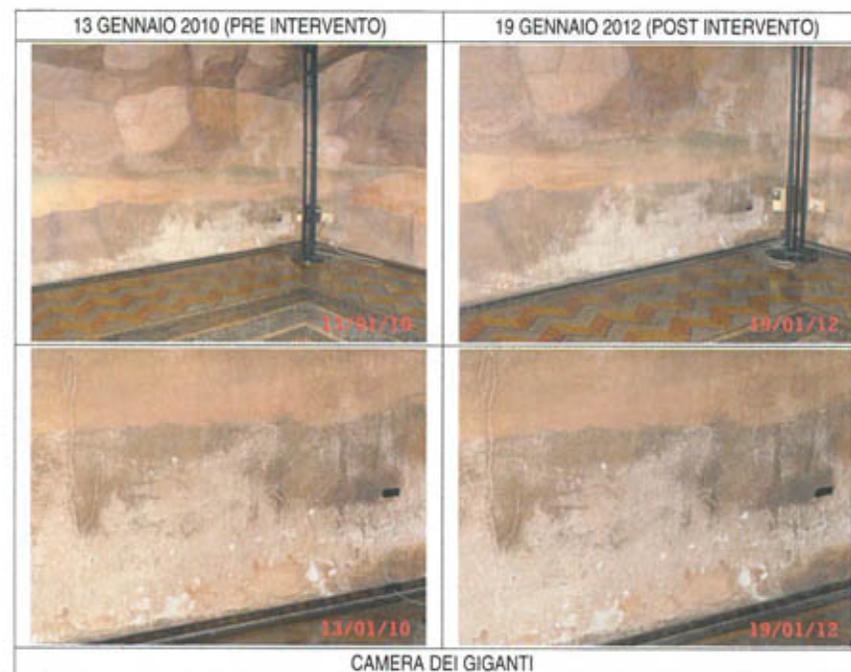
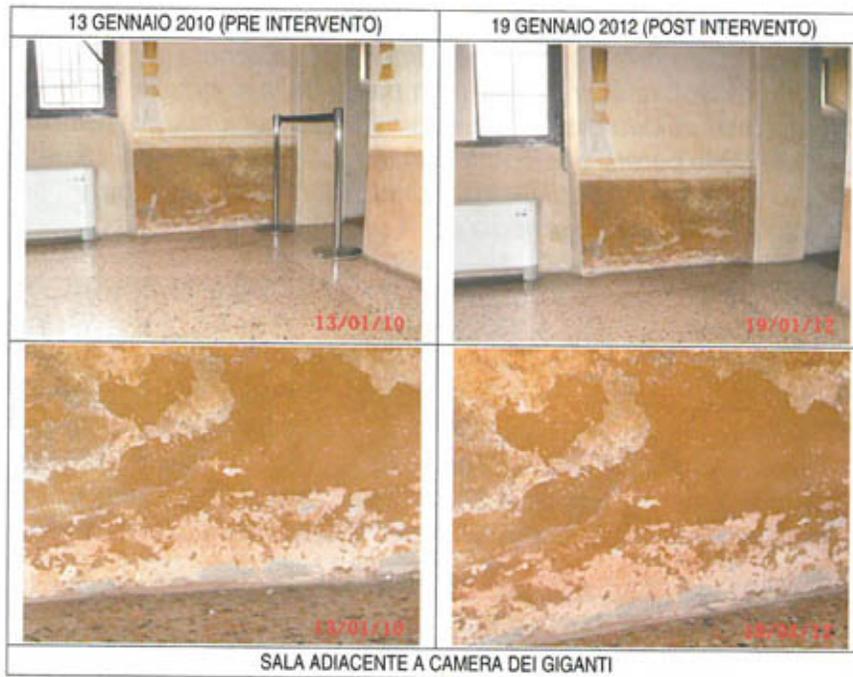
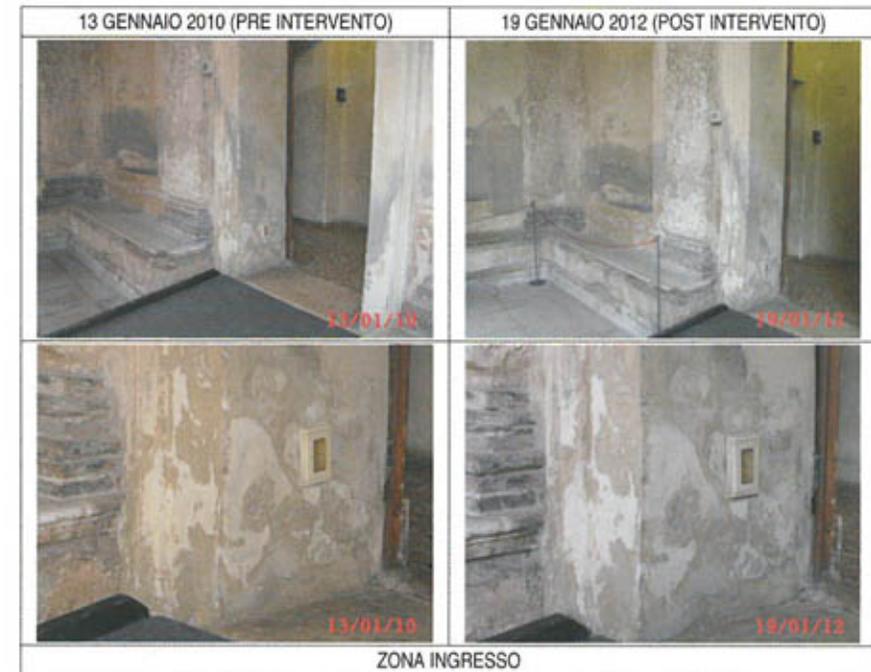
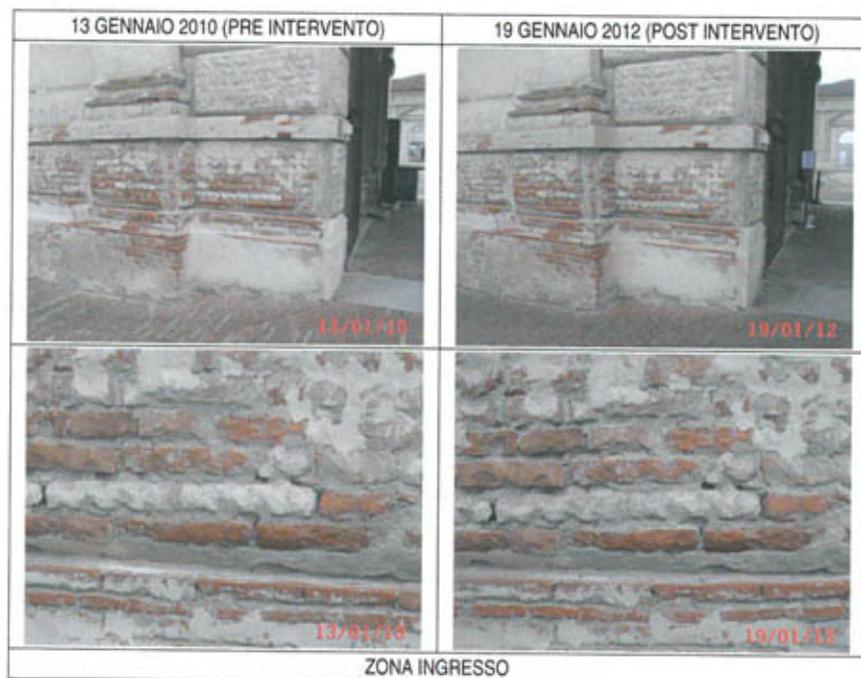
Nello stato di fatto precedente all'intervento di deumidificazione elettrofisica, le murature presentavano, sia sui paramenti murari interni che esterni, uno stato di degrado generalizzato e diffuso, consistente in distacchi (esfoliazione) della pellicola pittorica, associati a diffuse efflorescenze saline, localmente abbondanti, come dalla documentazione fotografica di confronto ("ante" e "post" intervento) di cui si riportano di seguito alcuni esempi:

Il confronto fotografico effettuato a due anni di distanza dall'installazione dell'impianto Domodry® ha evidenziato quanto segue: **nella quasi totalità dei punti monitorati, non si osservano apprezzabili evoluzioni dei fenomeni degradativi rispetto alla situazione rilevata inizialmente.**

Tale considerazione – apparentemente banale – è un chiaro indice del fatto che **l'umidità capillare che in precedenza aggrediva la muratura**, determinando la continua, progressiva e inesorabile evoluzione dei connessi fenomeni di degrado, **è stata definitivamente interrotta e neutralizzata.**

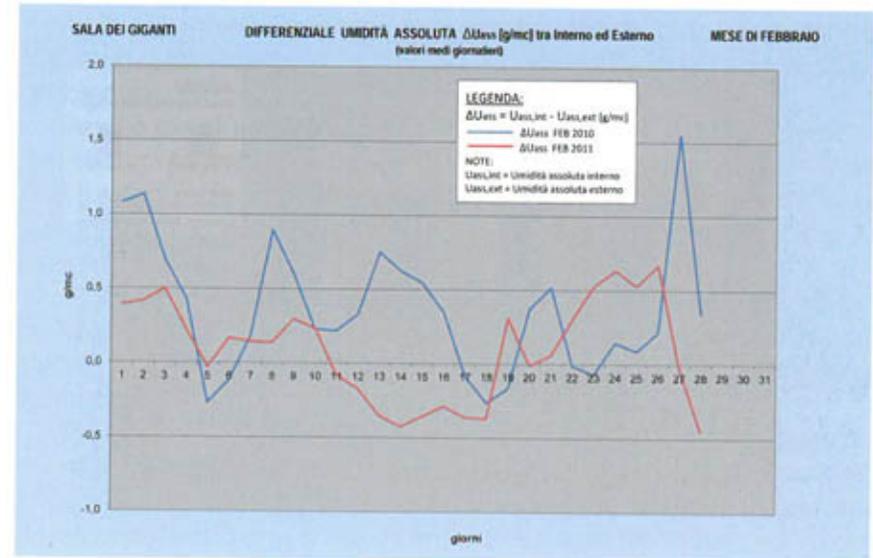
Figura 43 – Differenziale umidità assoluta $\Delta U_{ass,m}$ [g/mc] tra interno ed esterno. Valori medi giornalieri febbraio 2011 rispetto a febbraio 2010

A titolo esemplificativo si riportano, rispettivamente nelle Figg. 43 e 44, i grafici dei differenziali $\Delta U_{ass,m}$ e ΔT_m relativi al mese di febbraio 2011 rispetto al 2010. Inoltre, nella Fig. 45 si riporta il grafico a istogrammi che riassume, per ciascun mese del semestre, il valore medio mensile del differenziale $\Delta U_{ass,m}$.

Dal grafico mensile di Fig. 43 si evince chiaramente che, a parte alcune anomalie limitate a singole giornate (imputabili a brusche variazioni delle condizioni meteo esterne e/o a situazioni anomale dovute ad es. all'allestimento/disallestimento di mostre, all'affluenza di grosse comitive di persone, ecc.), i valori del differenziale $\Delta U_{ass,m}$ nel febbraio 2011 sono risultati costantemente e significativamente inferiori rispetto agli omologhi valori relativi al precedente anno 2010.

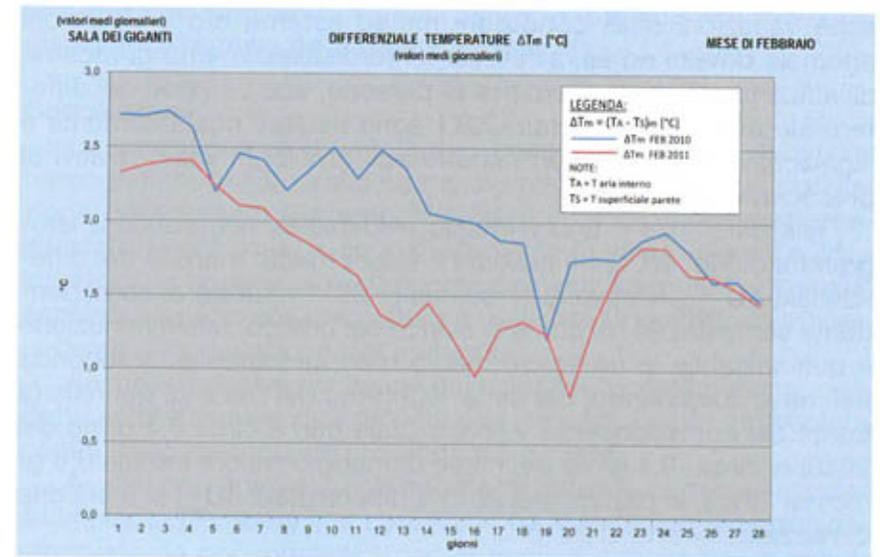
Figura 44 – Differenziale temperatura ΔT_m [°C] = (Ta - Ts). Valori medi giornalieri febbraio 2011 rispetto a febbraio 2010

Anche per quanto riguarda il differenziale ΔT_m , dal grafico mensile di Fig. 44 (relativo al mese di febbraio) si evince chiaramente che i valori medi giornalieri nel 2011 sono risultati costantemente e significativamente inferiori rispetto agli omologhi valori relativi al precedente anno 2010.

In questo caso, si osserva come il valore medio giornaliero del differenziale ΔT_m subisca nel febbraio 2011 una diminuzione variabile tra 0,5 °C e 1,0 °C rispetto agli omologhi valori relativi al febbraio 2010.

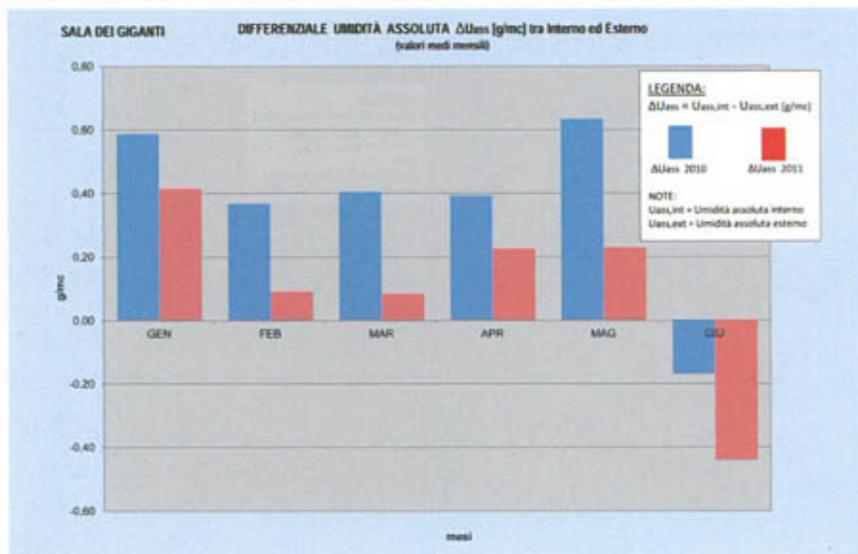
Figura 45 – Differenziale umidità assoluta $\Delta U_{ass,m}$ [g/mc] tra interno ed esterno
Valori medi mensili 1° sem. 2011 rispetto a 1° sem. 2010

Tale differenza è ancor meglio evidenziata nel grafico a istogrammi di Fig. 45, che riassume il valore medio mensile del differenziale $\Delta U_{ass,m}$ relativo al 1° semestre 2011 rispetto al corrispondente semestre 2010: come si evince dal grafico, tale diminuzione è quantificabile in un valore medio mensile variabile, a seconda del mese considerato, dai circa -0,2 g/mc del mese di gennaio (a fronte del corrispondente valore iniziale pari a circa 0,4 g/mc del 2010) ai circa -0,4 g/mc del mese di maggio (valore iniziale 0,6 g/mc nel 2010): in pratica, nel 2011 il differenziale ΔU_{ass} si è più che dimezzato rispetto al 2010.
