TECNOLOGIE PER IL RECUPERO DEL COSTRUITO Umidità nelle costruzioni: diagnosi e metodi di intervento. Dal Taglio Meccanico alla Tecnica a Neutralizzazione di Carica

Risanamento delle murature dall'umidità di risalita capillare: casi applicativi della tecnologia a neutralizzazione di carica in edifici di interesse nazionale.

Bianca Codacci Pisanelli

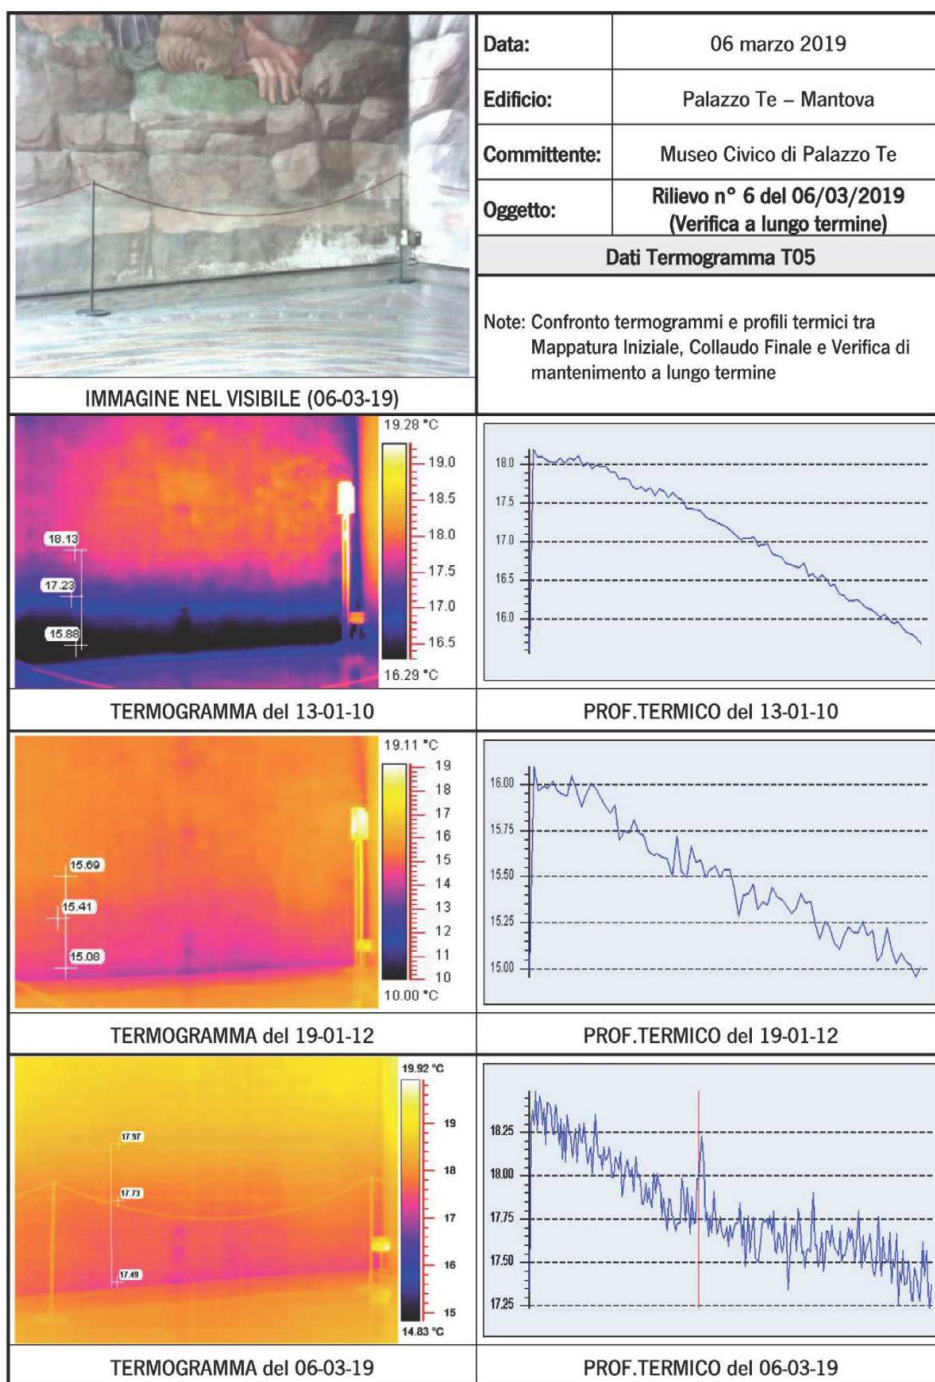
Fig.9 – Esempio di scheda termografica con raffronto temporale tra mappatura iniziale, verifica di collaudo finale e verifica di mantenimento a lungo termine

Già dopo due anni dall'installazione, la verifica termografica di collaudo finale - effettuata nel gennaio 2012 – aveva evidenziato la sostanziale regressione e scomparsa della preesistente umidità di risalita capillare. L'ulteriore verifica termografica a lungo termine, effettuata nel marzo 2019 a distanza di oltre 9 anni dall'installazione, ha confermato il mantenimento dell'eccellente risultato – completo asciugamento delle murature - già raggiunto in precedenza. A titolo esemplificativo si riporta in Fig.9 una delle schede termografiche relative al presente caso studio.

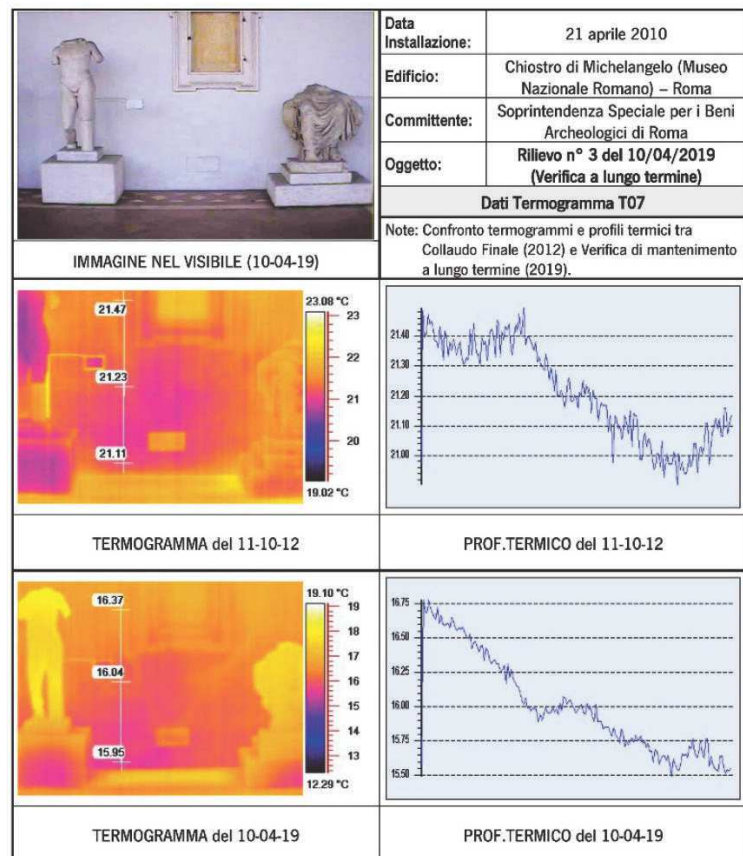
Fig.12 – Esempio di scheda termografica con raffronto temporale tra verifica di collaudo finale e verifica di mantenimento a lungo termine

Già dopo due anni e mezzo dall’installazione, la verifica termografica di collaudo finale – effettuata nell’ottobre 2012 – aveva evidenziato, nell’intera zona del chiostro coperta dalla CNT, la sostanziale regressione e scomparsa della preesistente umidità di risalita capillare. L’ulteriore verifica a lungo termine, effettuata nel marzo 2019 a distanza di 9 anni dall’installazione, ha confermato il mantenimento dell’eccellente risultato – completo asciugamento delle murature - già raggiunto in precedenza. Ad ulteriore riprova della validità ed efficacia della CNT, le termografie scattate nei punti di controllo posti al di fuori della zona di copertura hanno evidenziato la permanenza delle medesime condizioni di umidità muraria presenti ex ante.

A titolo esemplificativo si riporta in Fig.12 una delle schede termografiche relative al presente caso studio.

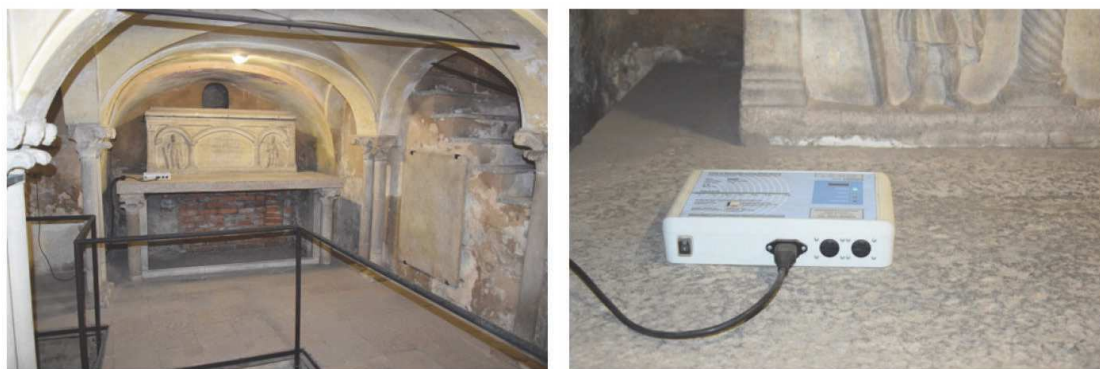
Fig.14 – Il dispositivo CNT collocato nella cripta, appoggiato sul piccolo altare

Ciò considerato, nel febbraio 2010 il dispositivo CNT per la deumidificazione delle murature è stato applicato nella cripta, semplicemente poggiato sul piccolo altare (Fig.14) senza alcun tipo di fissaggio invasivo sulle murature storiche.

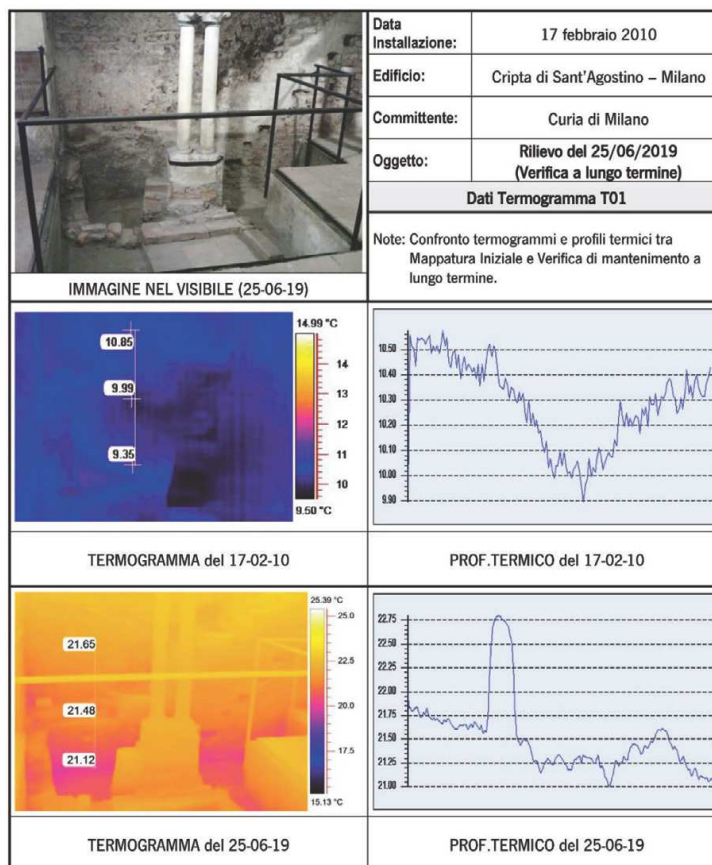
Fig.15 – Esempio di scheda termografica con raffronto temporale tra mappatura iniziale verifica di mantenimento a lungo termine

Le verifiche termografiche effettuate durante la fase di asciugamento successiva all'installazione hanno evidenziato la progressiva regressione dell'umidità muraria da risalita, sino alla definitiva scomparsa – riscontrata già nel 2015 – della stessa. Contestualmente alla riduzione del contenuto umido delle murature, si è riscontrato anche un deciso miglioramento delle condizioni igrometriche dell'aria ambientale interna alla cripta, con valori di umidità relativa mediamente ridottisi di almeno 20 punti percentuali rispetto alla situazione iniziale (Ur iniziale superiore al 90%). Ciò anche grazie alla riapertura delle bocche di lupo – inizialmente ostruite – che hanno consentito di riattivare il fisiologico ricambio d'aria naturale con l'esterno.

L'ulteriore verifica a lungo termine, effettuata nel giugno 2019 a distanza di 9 anni dall'installazione, ha confermato il mantenimento delle condizioni di sostanziale asciugamento delle murature già raggiunte in precedenza. Tale risultato è ancor più significativo ove si consideri la natura ipogea della cripta, che risulta situata interamente al di sotto del piano strada esterno.

A titolo esemplificativo si riporta in Fig.15 una delle schede termografiche relative al presente caso studio.

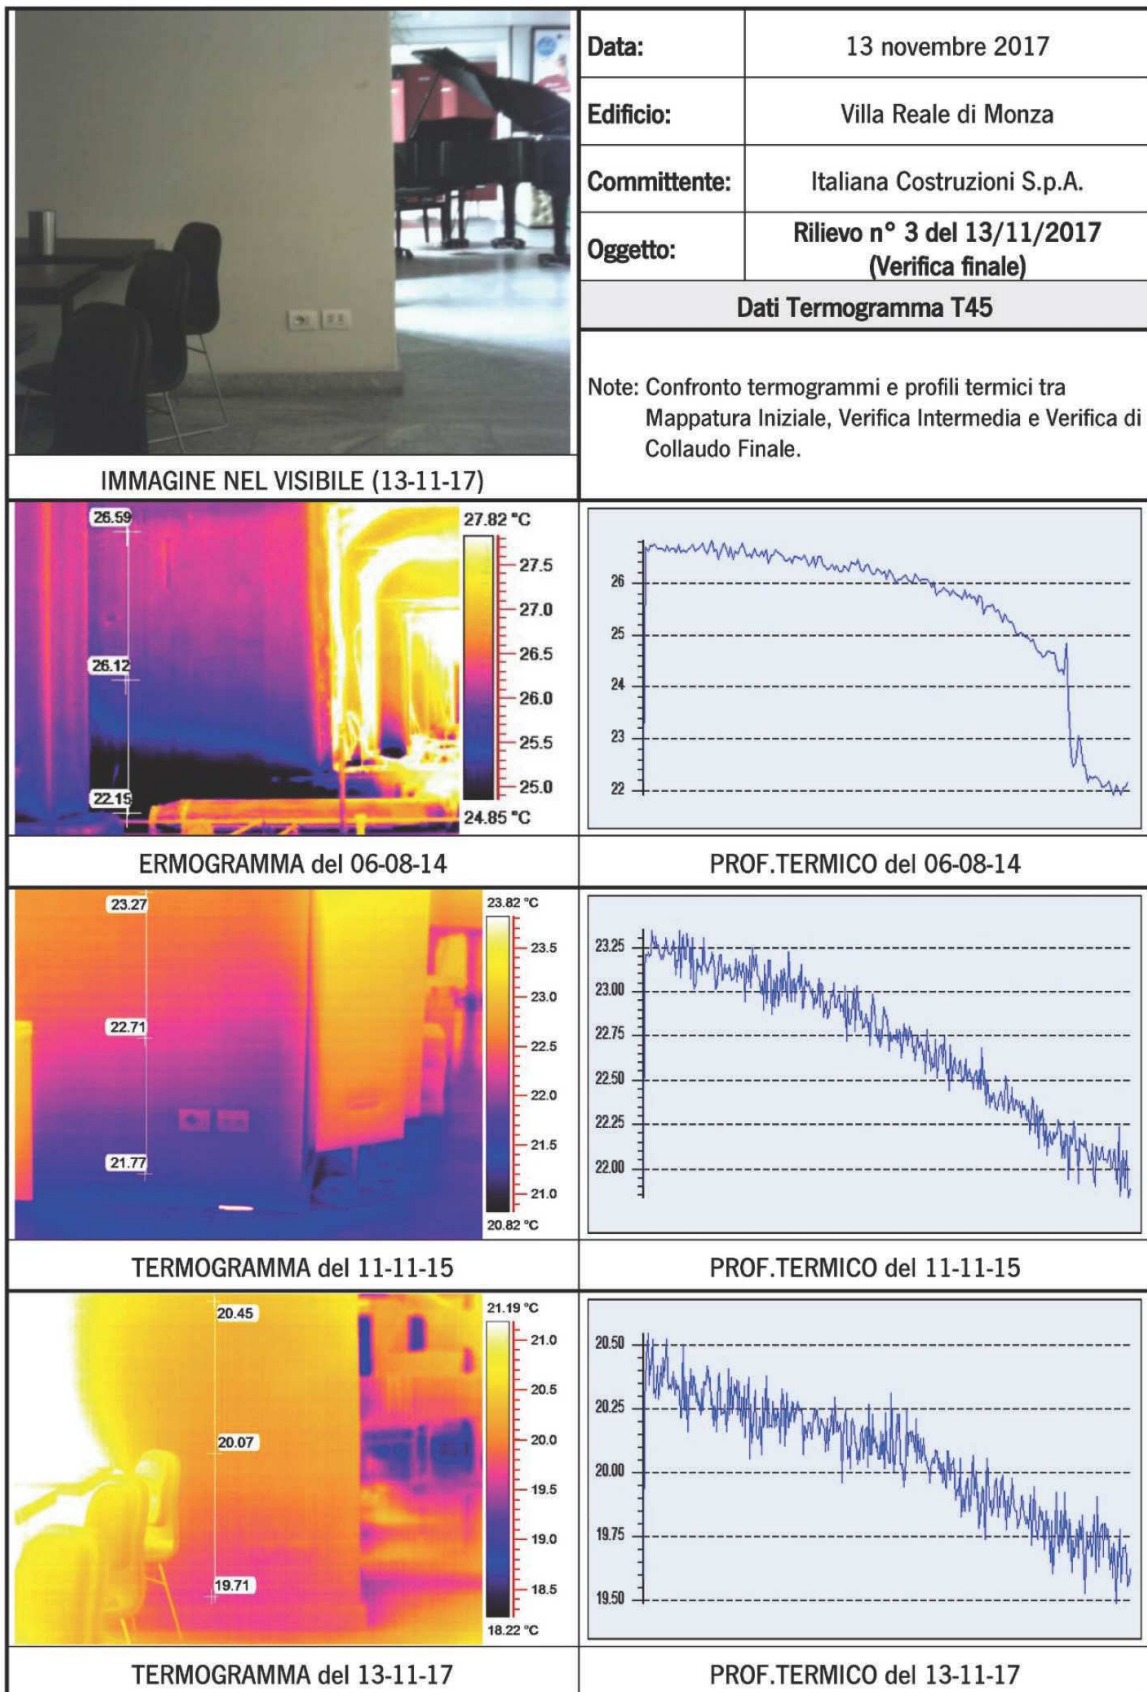
Fig.19 – Esempio di scheda termografica con raffronto temporale tra mappatura iniziale, verifica intermedia e verifica di collaudo finale

La verifica intermedia effettuata ad un anno dall'installazione dell'impianto ha evidenziato l'interruzione del fenomeno di risalita capillare e l'avvio della fase di asciugamento delle murature. La successiva verifica termografica di collaudo finale, effettuata nel novembre 2017 a circa tre anni dall'installazione, ha quindi confermato la definitiva regressione e scomparsa dell'umidità di risalita riscontrata inizialmente: a titolo esemplificativo si riporta in Fig.19 una delle schede termografiche relative al presente caso studio.
