# MATERA 2019

## TECNOLOGIE PER IL RECUPERO DEL COSTRUITO

# ATTI DEL CONVEGNO

# **Risanamento di murature storiche dall'umidità di risalita capillare: applicazione della tecnologia a neutralizzazione di carica (CNT) nell'intervento di restauro della struttura luministica presso la chiesa della Confraternita della Misericordia in Torino**

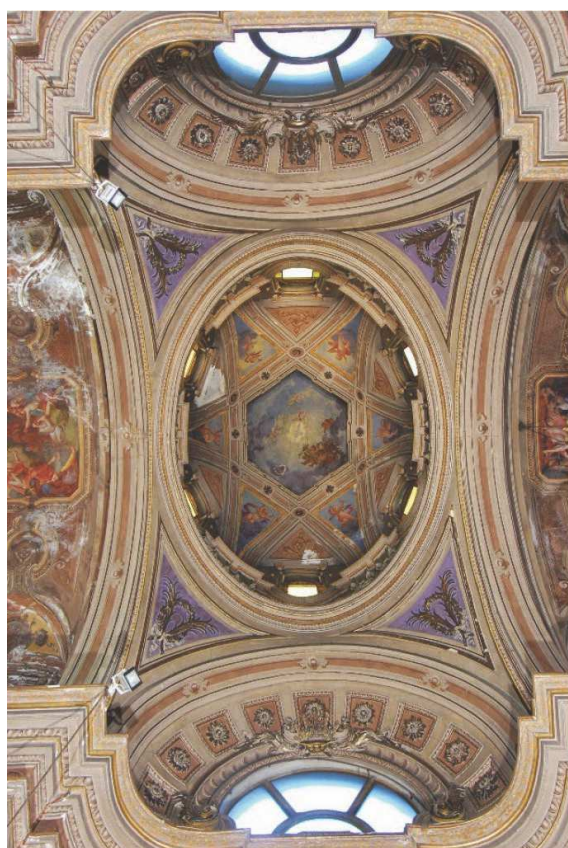
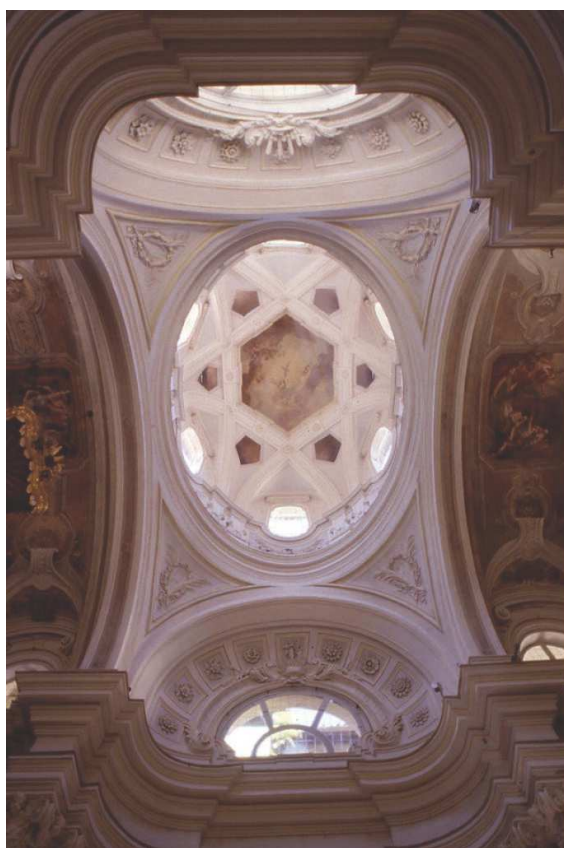
Figg.2, 3 - Tamburo e cupola sovrastante l'area presbiteriale prima e dopo dell'intervento di restauro

L'area presbiteriale è sovrastata da un sistema costituito da un tamburo ellittico caratterizzato da sei finestre comprese entro un sistema costolato aperto in sommità verso un cupolino che nel tempo fu completamente tamponato. L'intreccio delle suddette costolature tamponate fu poi decorato con figure riproducenti putti alati che nella loro porzione superiore all'estradosso denunciavano la tamponatura in forma di pentagoni costituita da un foglio laterizio e malta di calce. Tali pentagoni erano connessi visivamente e luministicamente con altrettante finestre comunicanti verso l'esterno e collocate nella parte sommitale del tamburo. La conformazione di questi ultimi varchi finestrati si presenta all'intradosso del cupolino a forma ellittica e sulla parte esterna del tamburo con una forma a semilunetta. Delle sei finestre tamponate sulla porzione sommitale del tamburo, quattro presentano una strombatura esterna ed un tamponamento variabile tra i 14 e i 16 cm (un mattone accompagnato dallo spessore della malta). Le due finestre rimanenti sono invece completamente tamponate sull'intero spessore del tamburo con valori variabili tra i 40 e i 42 cm (un mattone di fascia più uno di testa accompagnati dallo spessore della malta).

Per prevenire ogni possibile movimento incontrollato di assestamento degli elementi murari nelle diverse fasi descritte ai punti successivi si è prescritta la collocazione di un sistema di elementi contenitivi a presidio strutturale. Tale presidio si è connotato mediante il posizionamento di una doppia cintura realizzata in piatti di acciaio sagomati previo rilievo topografico, all'esterno del tamburo, rispettivamente nella parte sommitale sotto

cornice e nella parte basamentale del tamburo medesimo in prossimità delle falde. Come evidenziato dall'allegato grafico, le cinture metalliche permettono una distribuzione dei carichi mediante elementi verticali costituiti da profili UPN 100. Sia gli elementi verticali, completamente dissimulati dalla collocazione dei pluviali, sia le cinture sono poggiati su un letto di malta a basso ritiro con scopo di regolarizzazione degli sforzi. Tale malta è resa indistinguibile dallo sfondo in laterizio mediante opportuna colorazione in pasta ad hoc. La fase di collocazione del sistema a presidio esterno del tamburo ha preceduto ogni operazione di eliminazione delle tamponature sulle finestre.

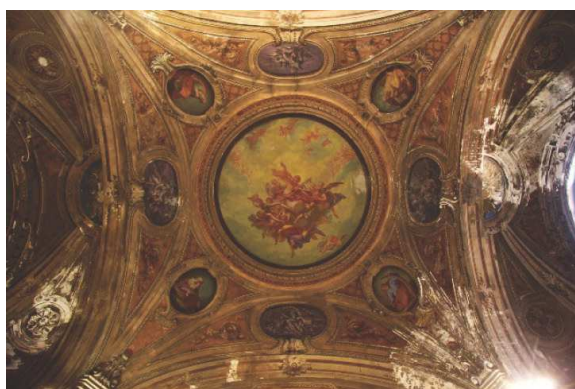
Figg.4, 5 – Volta sovrastante l'aula prima e dopo l'intervento di restauro

L'aula centrale presenta, in corrispondenza dei quattro settori di vertice angolare posti in zona meridiana della calotta, quattro tamponature di forma ellittica. Tali tamponature sono a loro volta collocate sulla trama di un preesistente serramento comunicante attraverso un volume a tronco di cono direttamente verso l'esterno della copertura. L'eliminazione di tali coperture atte a ristabilire il flusso luminoso anche a questa porzione della struttura voltata, si effettuerà a valle delle operazioni di "strappo" delle superfici decorative da parte dell'impresa di restauro. Le operazioni di collocazione dei nuovi serramenti hanno verificato la possibilità di conservazione e recupero dei telai e controtelai posizionati sotto lo strato di intonaco decorato. La collocazione dei serramenti esterni in ferro finestra e vetro ha seguito le medesime modalità descritte per la liberazione delle tamponature sul tamburo dell'area presbiteriale.

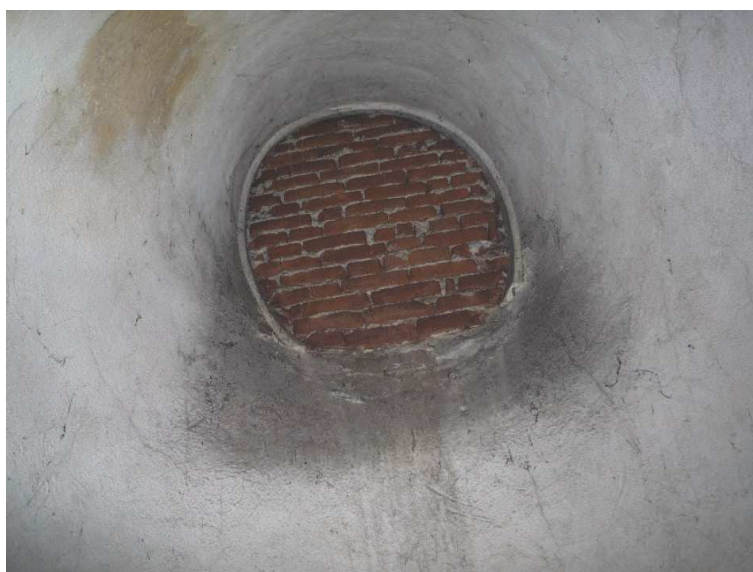
Fig.6 – Tamponatura di uno dei quattro abbaini sopra l'aula

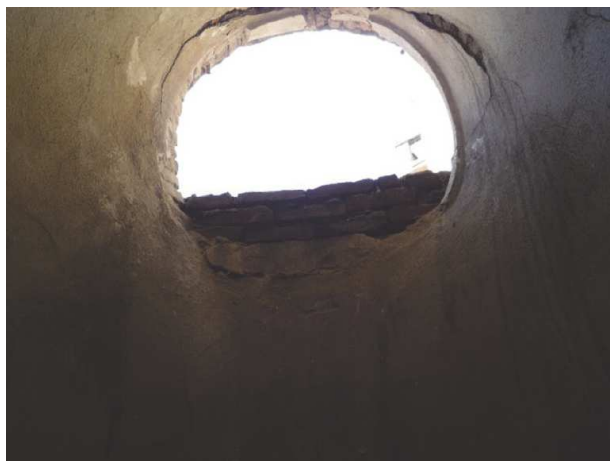
Fig.7 – Fase di liberazione della tamponatura di uno dei quattro abbaini sopra l’aula

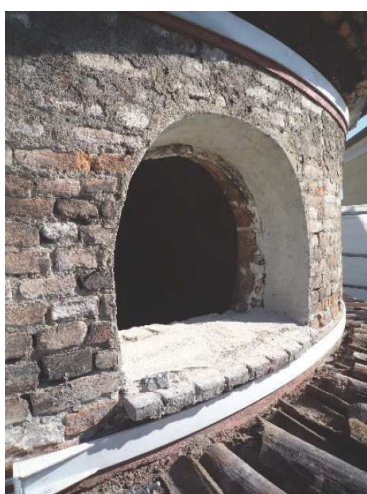
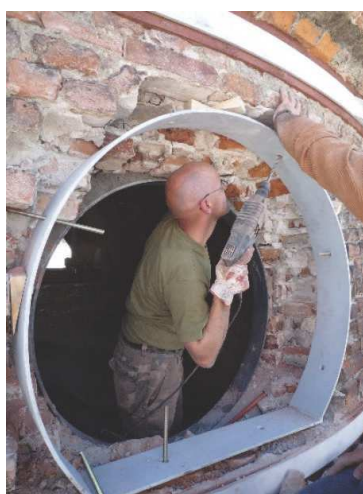
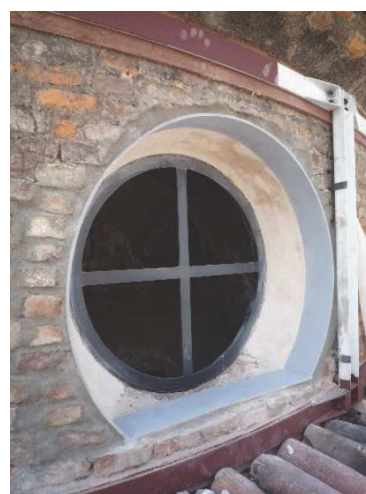
Figg.8, 9, 10 – Finestra del tamburo liberata della tamponatura, fissaggio del telaio strutturale di cerchiaggio della finestra sul tamburo, serramento e telaio strutturale delle finestre sul tamburo.

1. Tracciamento mediante foratura con fioretto (punta 16/18) dall'interno verso l'esterno della sagoma di ogni finestra adeguandosi alla traccia ellittica riscontrabile e denunciata dalla cavillatura sugli intonaci.
2. Intervento di eliminazione della tamponatura:
  - 2.a. Taglio mediante flessibile della muratura dall'esterno seguendo la sagoma individuata dal tracciamento di cui al punto 1.
  - 2.b. Introduzione cornice in acciaio spessore 8/10 mm realizzata in piatto sagomato fuori cantiere su dima.
  - 2.c. Fissaggio e inzeppatura mediante malta a basso ritiro della cornice in acciaio per solidarizzarle e farla collaborare con la muratura.
  - 2.d. Asportazione della muratura di tamponamento e fissaggio di zanche consolidanti o mediante tassellatura "chimica" o con zanche saldate in opera.

1. Tracciamento come al punto 1 precedente.
2. Fasi 2.a./2.b./2.c. come al punto precedente.
  - 2.b. Realizzazione di cornice metallica su dima ricavata dalle sagome esterne delle tamponature di tipo A. tale cornice presenterà una profondità di circa 12-15 cm e sarà posizionata secondo un perimetro più largo di circa 2 cm rispetto agli originali per consentire una sua mascheratura, mediante intonaco che la renda omogenea con gli alti profili strombati delle finestre di tipo A.
3. Seguendo la sagoma data dal tracciamento si ripete l'operazione di collocazione di una seconda cornice partendo dall'interno e vincolandola alla prima nei punti di tangenza con saldatura in opera.

Tutti i serramenti sono realizzati mediante un profilo metallico ad L saldato e solidale con le cornici ellittiche lungo l'intero perimetro. La specchiatura è poi divisa in quattro campi da un profilo a T in ferro finestra rivolto con la battuta all'interno. La sigillatura delle vetrate è collocata all'interno per ritardarne il degrado dovuto agli UV e agli agenti atmosferici, le vetrate sono conformi alla campionatura selezionata dalla Soprintendenza con la collocazione di uno strato di separazione in neoprene tra le lastre in vetro e la porzione orizzontale del profilo a T per consentire un maggior gioco e dilatazione degli elementi.

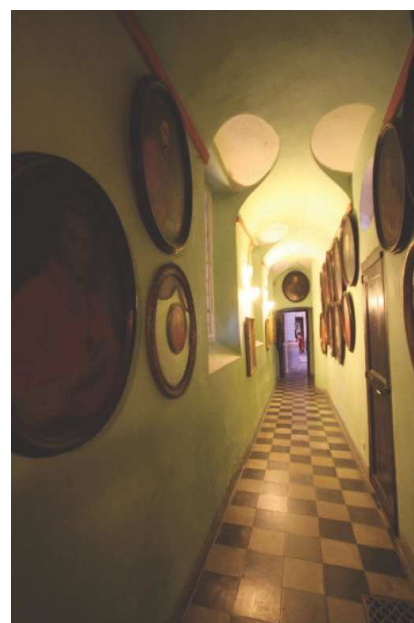
Figg.11, 12 – Corridoio dei ritratti durante il risanamento delle malte cementizie e dopo il restauro effettuato con la stesura di nuovi intonaci a base calce idraulica naturale.

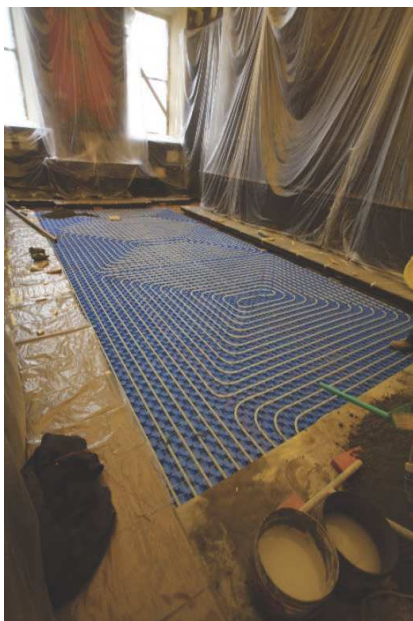
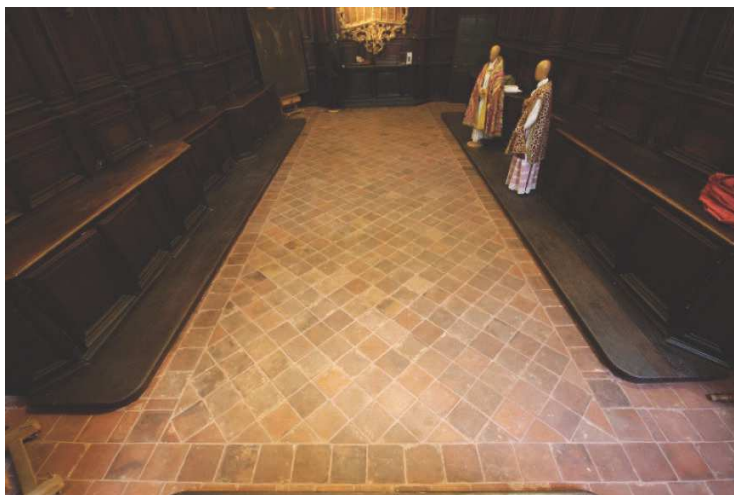
Figg.13, 14 – Posa degli elementi di riscaldamento radiante nella sacrestia durante e al termine del restauro.

Nel lotto B si è operato maggiormente nella direzione del recupero di tutte le superfici a pavimento con la contemporanea realizzazione di una nuova distribuzione impiantistica consistente in elementi radianti a bassa temperatura a pavimento alimentati da una centrale geotermica. Il consolidamento strutturale e il restauro delle balaustre marmoree ha anticipato gli interventi che verranno effettuati in futuro sugli altari laterali e su quello principale. Sempre nel lotto B si è operato all'esterno sulla parete laterale esterna prospiciente l'edificio di civile abitazione al numero civico 39 di via Barbaroux con una rimozione delle porzioni in malta a base cementizia e con la stesura di un ciclo di risanamento della linea Ex Novo a base di calce idraulica naturale della ditta Fassa Bortolo. Il medesimo ciclo Fassa Bortolo è stato applicato in ogni porzione di intervento sulle superfici ad intonaco interessate dal restauro.

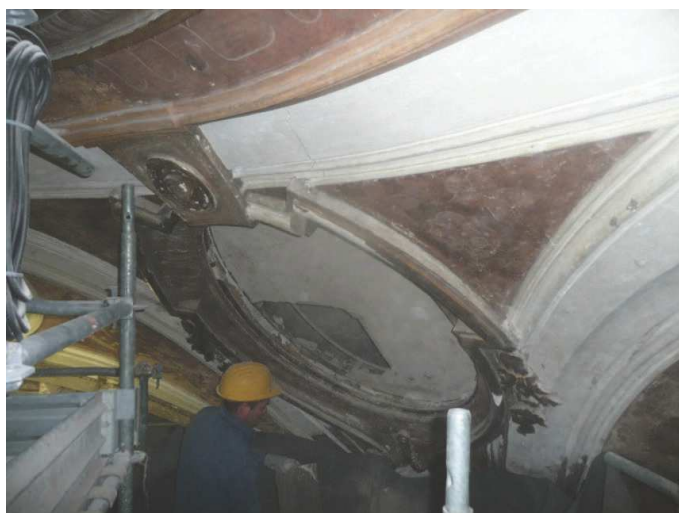
Fig.15 – fase di “strappo” delle superfici decorate precedente all’apertura delle finestre di collegamento luministico con l’abbaino sovrastante la volta dell’aula chiesa.

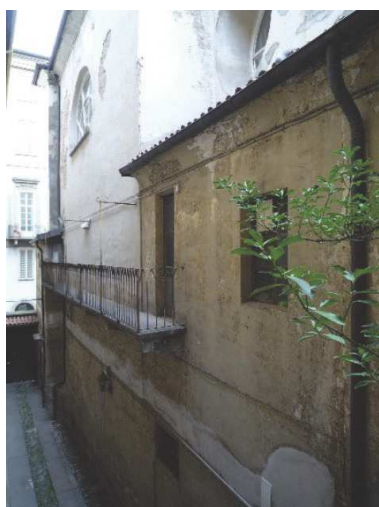
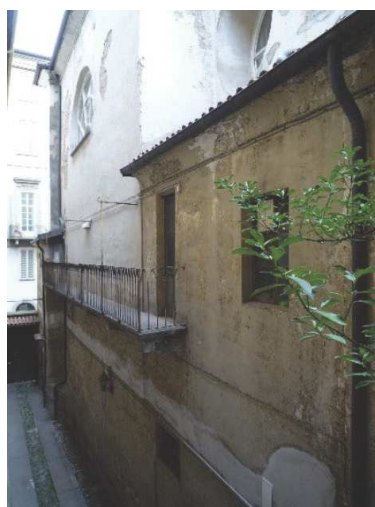
Figg.16, 17 – Facciata esterna laterale prima e dopo il restauro.
