4 e 5 Aprile 2019 | Auditorium R. Gervasio

TECNOLOGIE PER IL RECUPERO DEL COSTRUITO Umidità nelle costruzioni: diagnosi e metodi di intervento. Dal Taglio Meccanico alla Tecnica a Neutralizzazione di Carica

ATTI DEL CONVEGNO

Protezione e risanamento del manufatto edilizio dall'umidità di risalita capillare: casi applicativi della tecnologia a neutralizzazione di carica nel territorio appulo-lucano

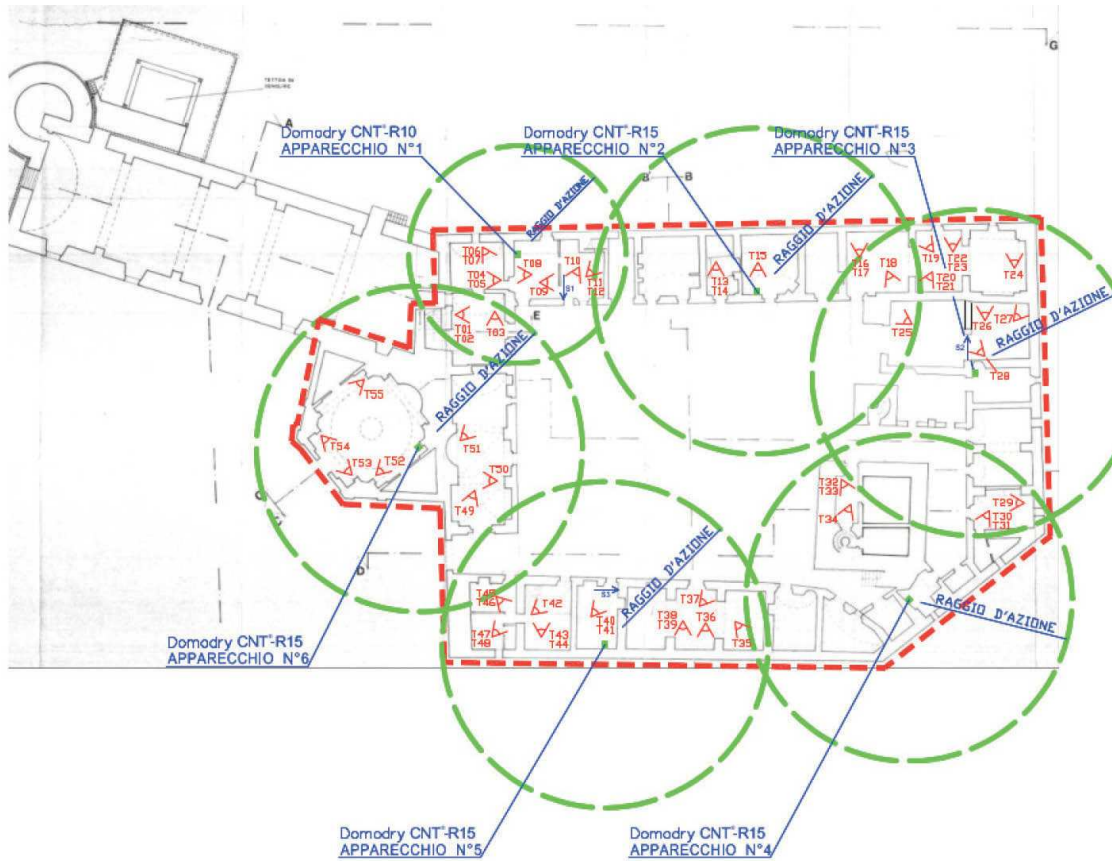
Fig.3 – Castello di S. Basilio: schema planimetrico impianto CNT

A fronte del quadro diagnostico sopra descritto, nell'aprile 2015 è stato quindi installato e attivato l'apposito impianto per la deumidificazione delle murature, costituito da n° 6 apparecchi CNT con raggio d'azione variabile da 10 a 15 m, collocati nelle posizioni indicate nello schema planimetrico di Fig. 3.

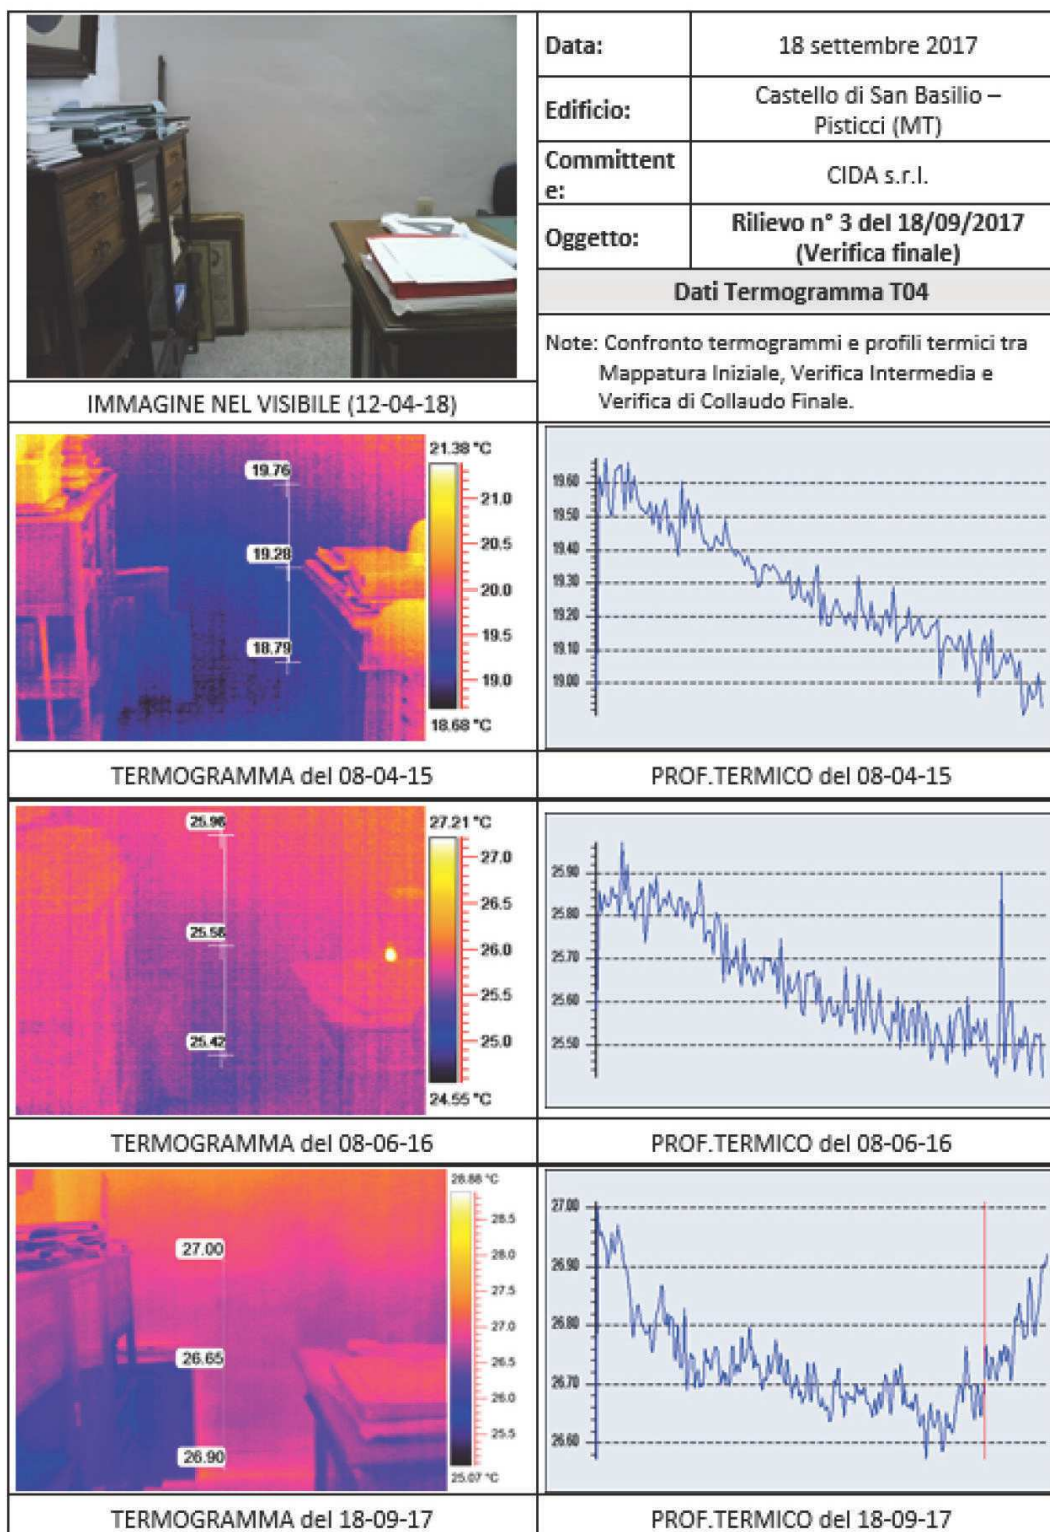
Fig.5 – Esempio di scheda termografica con raffronto temporale tra mappatura iniziale, verifica intermedia e verifica di collaudo finale

La verifica termografica finale effettuata nel settembre 2017 ha evidenziato la sostanziale regressione e scomparsa del fenomeno di umidità di risalita capillare riscontrato inizialmente: a titolo esemplificativo si riporta in Fig.4 una delle schede termografiche relative al presente caso studio.

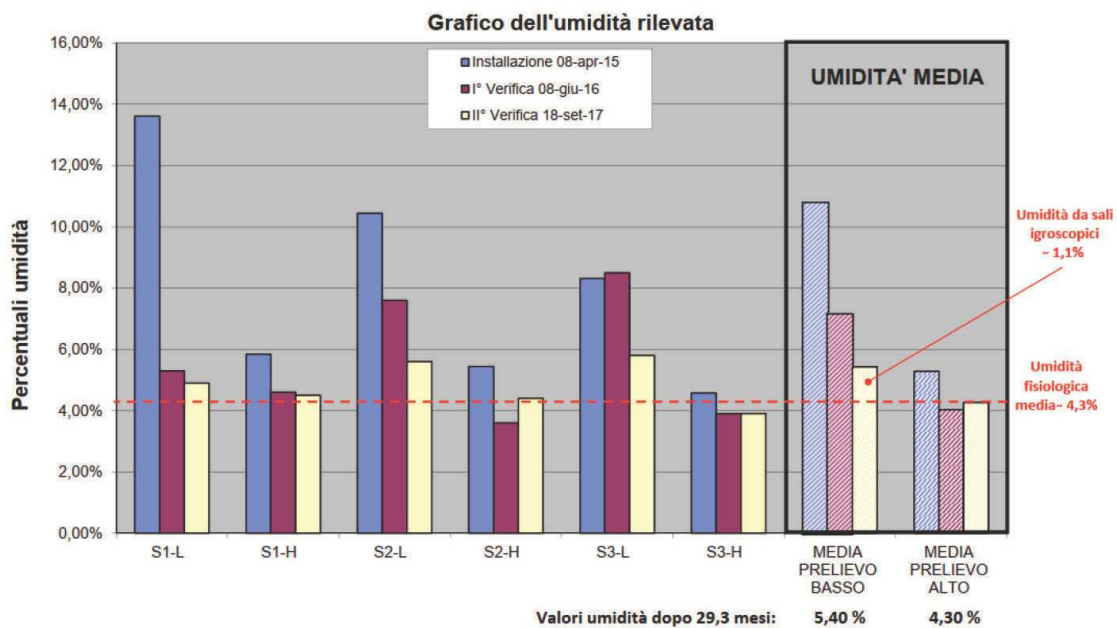
Fig.5 – Grafico di confronto dei valori ponderali del contenuto umido delle murature ad installazione, verifica intermedia e verifica finale

Tale positivo andamento è risultato confermato anche dagli esiti delle prove ponderali condotte, nella fascia inferiore di muratura originariamente aggredita dall'umidità di risalita, su tutti i campioni prelevati alle diverse altezze (Fig. 5).

Dette prove hanno infatti evidenziato il sostanziale raggiungimento di valori di umidità corrispondenti alla normale umidità fisiologica della muratura asciutta, fatta salva una debole componente di umidità igroscopica (valore massimo del 1,1% circa in alcune zone) che, in presenza dei sali residui prodottisi per effetto dell'evaporazione della pregressa umidità di risalita, può considerarsi sostanzialmente nella norma. Ciò in quanto i sali ivi presenti tendono, proprio a causa della loro natura igroscopica, a catturare un certo quantitativo di umidità dall'aria ambientale, trasferendola sotto forma di acqua negli strati più superficiali della muratura. Tale problematica può in ogni caso essere facilmente risolta, ove si provveda a rimuovere e/o rendere inattivi i sali residui mediante un apposito intervento di bonifica e/o risanamento della muratura.

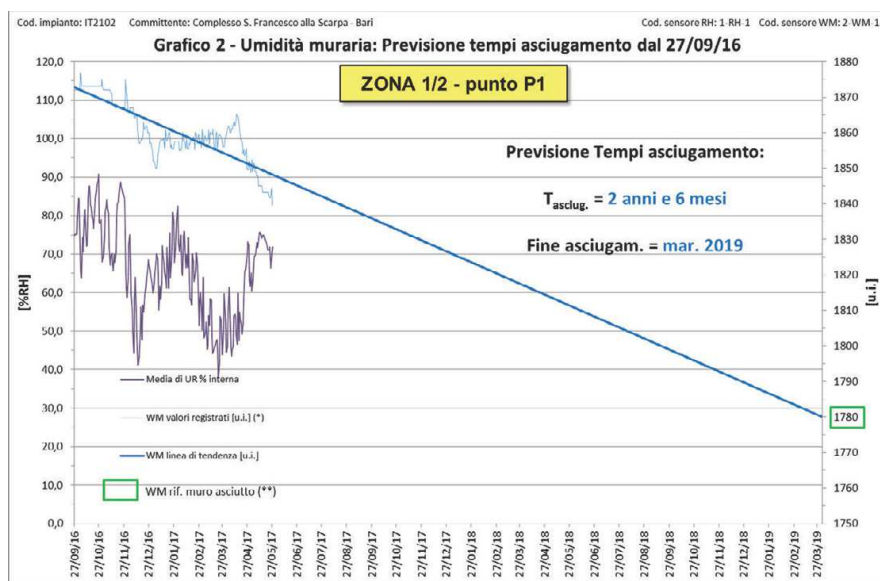
Fig.11 – Complesso di S. Francesco alla Scarpa: schema planimetrico impianto CNT

Già dopo i primi 8 mesi dall'installazione dell'impianto CNT, i dati acquisiti tramite i sensori hanno mostrato un'evidente regressione dell'umidità muraria rispetto ai livelli iniziali, a conferma dell'avvenuta interruzione del preesistente fenomeno di risalita capillare e dell'avvio della fase di asciugamento delle murature tramite evaporazione spontanea. Proiettando la velocità di regressione così registrata anche al successivo periodo, si è ottenuta una previsione di completo asciugamento in 2 anni e 6 mesi dall'installazione, corrispondente indicativamente alla data di marzo 2019, come illustrato nel grafico di Fig. 11.

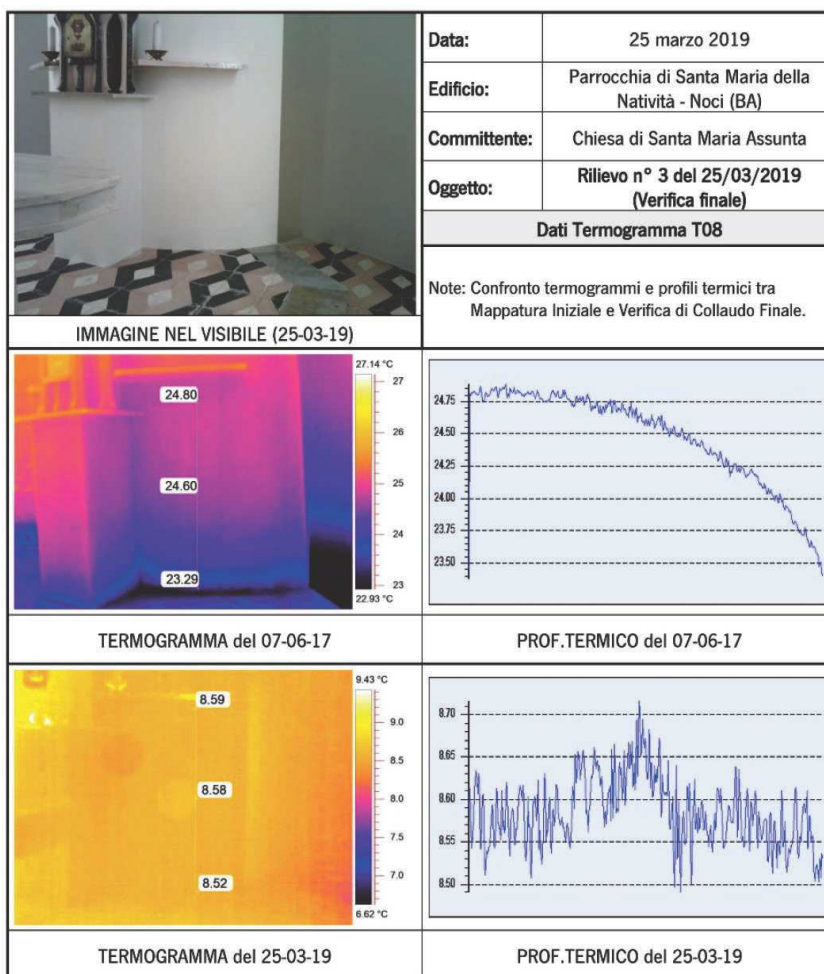
Fig.15 – Esempio di scheda termografica con raffronto temporale tra mappatura iniziale e verifica di collaudo finale

La verifica termografica finale effettuata nel marzo 2019 ha evidenziato la sostanziale regressione e scomparsa del fenomeno di umidità di risalita capillare riscontrato inizialmente: a titolo esemplificativo si riporta in Fig.15 una delle schede termografiche relative al presente caso studio.

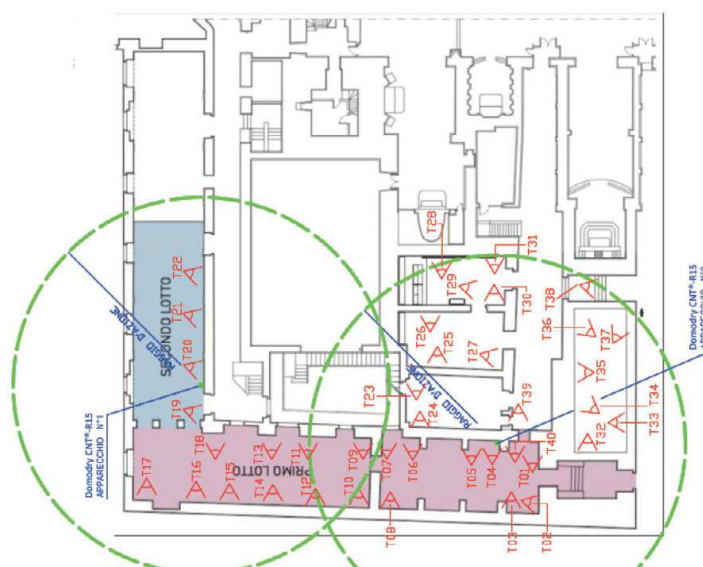
Fig.17 – Museo Diocesano di Matera: schema planimetrico impianto CNT

A fronte del quadro diagnostico sopra descritto, nell'aprile 2018 è stato quindi installato e attivato l'apposito impianto per la deumidificazione delle murature, costituito da n° 2 apparecchi CNT con raggio d'azione di 15 m ciascuno, collocati nelle posizioni indicate nello schema planimetrico di Fig. 17.

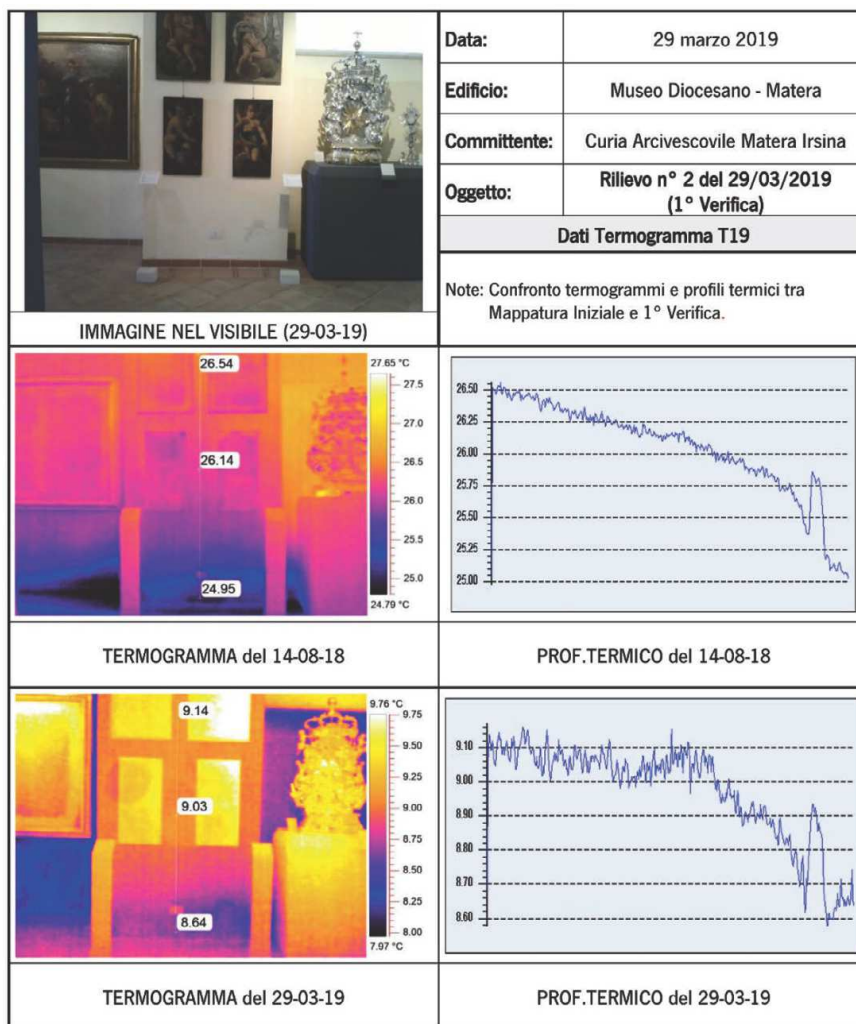
Fig.18 – Esempio di scheda termografica con raffronto temporale tra mappatura iniziale e verifica intermedia

La verifica termografica intermedia effettuata nel marzo 2019 a poco meno di un anno dall'installazione – dunque in fase di asciugamento ancora in corso - ha confermato l'interruzione del preesistente fenomeno di umidità di risalita capillare, evidenziando una drastica riduzione dell'umidità muraria rispetto ai livelli iniziali. A titolo esemplificativo si riporta in Fig.18 una delle schede termografiche relative al presente caso studio.

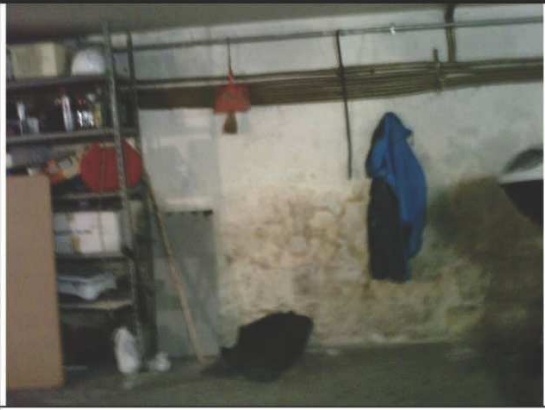
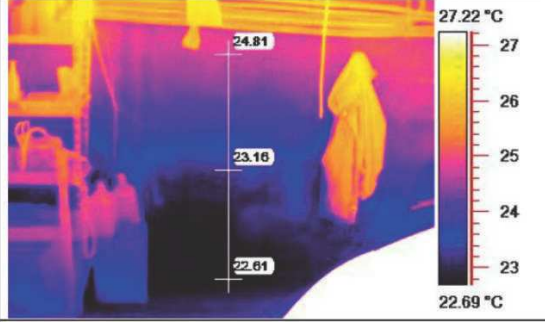
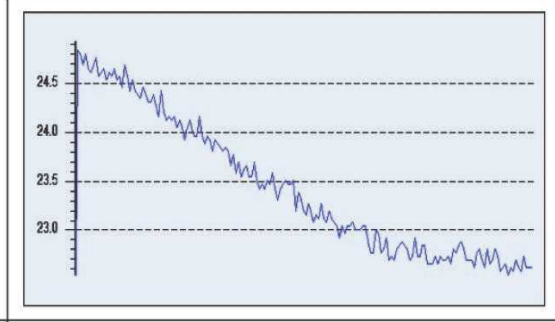
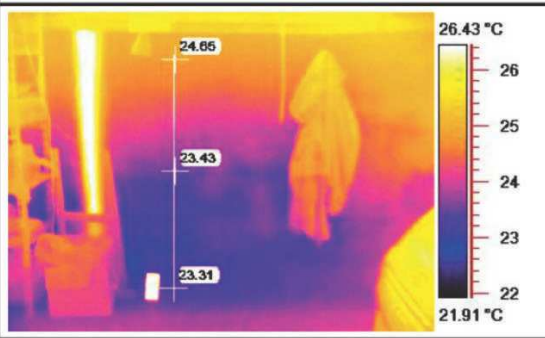
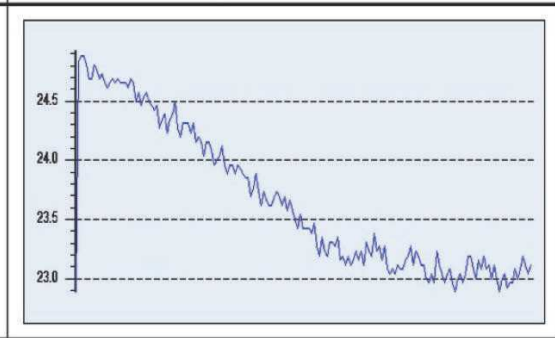
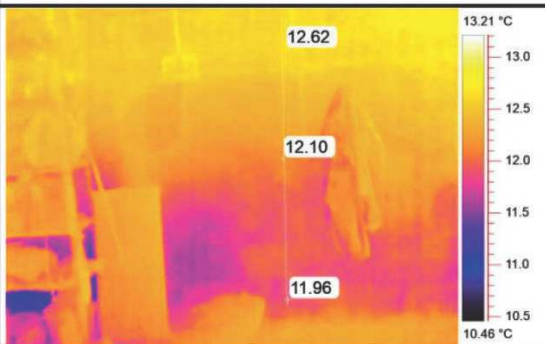
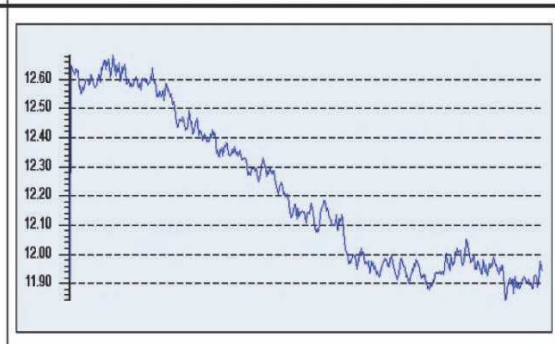
<p align="center">TERMOGRAMMA del 29-08-14</p>	<p align="center">PROF.TERMICO del 29-08-14</p>

<p align="center">TERMOGRAMMA del 26-08-16</p>	<p align="center">PROF.TERMICO del 26-08-16</p>

<p align="center">TERMOGRAMMA del 25-03-19</p>	<p align="center">PROF.TERMICO del 25-03-19</p>

Fig.20 – Esempio di scheda termografica con raffronto temporale tra mappatura iniziale, verifica intermedia e verifica di mantenimento a lungo termine

La verifica termografica a lungo termine, effettuata nel marzo 2019 a distanza di quasi 5 anni dall'installazione, ha evidenziato il mantenimento dell'eccellente risultato – completo asciugamento delle murature a seguito della scomparsa dell'umidità da risalita - già riscontrato in precedenza. A titolo esemplificativo si riporta in Fig.20 una delle schede termografiche relative al presente caso studio.
