## TECNOLOGIE PER IL RECUPERO DEL COSTRUITO Umidità nelle costruzioni: diagnosi e metodi di intervento. Dal Taglio Meccanico alla Tecnica a Neutralizzazione di Carica

# ATTI DEL CONVEGNO

# **Sali igroscopici ed umidità da risalita capillare nell'esperienza di palazzo Renata di Francia in Ferrara: soluzione d'intervento mediante tecnologia a neutralizzazione di carica**

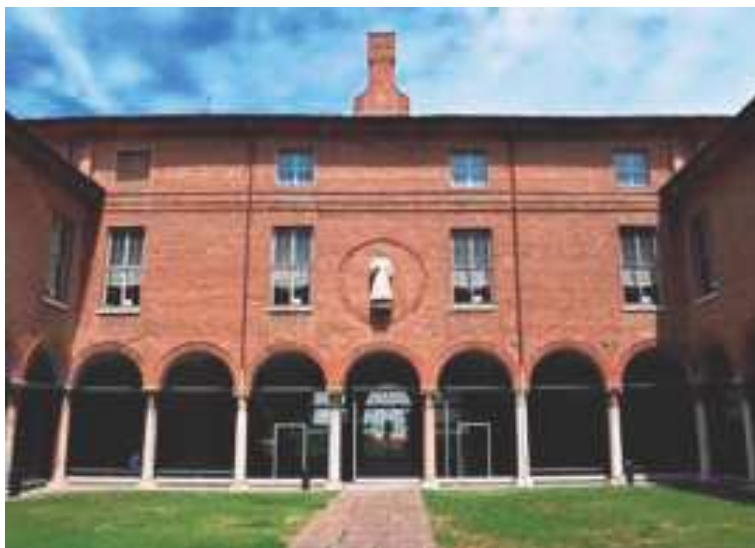
Fig.2  
Ferrara, Palazzo Renata di Francia: il fronte esposto a Sud della corte interna

*Ferrara, Renée of France palace: the southern front of the inner court*

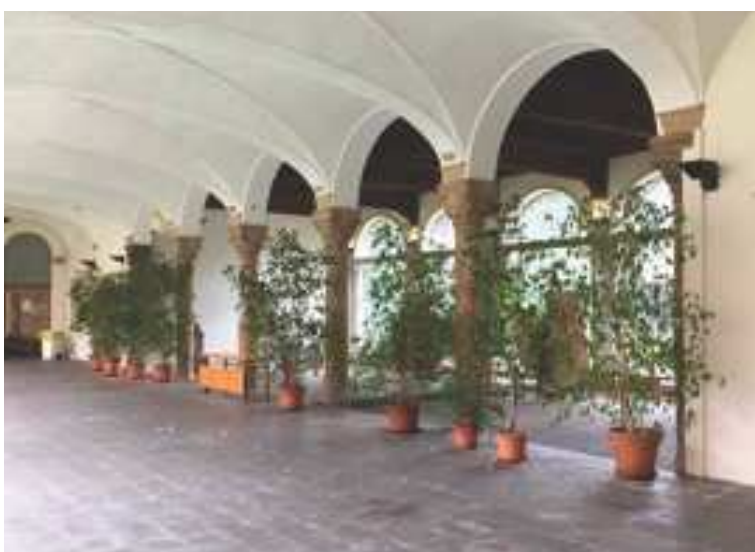
Fig. 3  
Ferrara, Palazzo Renata di Francia: la doppia loggia dell'ala Nord prospiciente la sala degli ermellini

*Ferrara, Renée of France palace: the two-faced loggia of the north wing facing the sala degli ermellini*

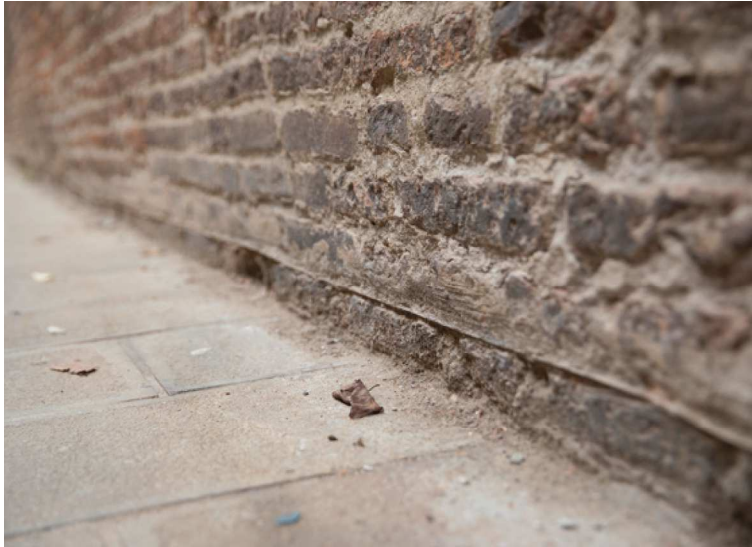
Fig. 6

Le murature esterne della sala degli ermellini: l'insuccesso della barriera meccanica

*The external walls of the sala degli ermellini: the failure of the damp-proof physical barrier*

Tuttavia, nel caso di specie (Fig. 6), assistiamo ad una installazione che è informata alla soluzione proposta da Nicola Cavalieri San-Bartolo che, risultando meno invasiva rispetto al metodo Massari, predispone un foglio in polietilene goffrato pesante al posto della lastrina in piombo suggerita nell'Ottocento dall'ingegnere pontificio [8]. Sebbene l'interruzione meccanica sia il metodo più efficace e teoricamente reversibile, tuttavia l'intervento è stato bandito dal cantiere pertinente il patrimonio storico costruito non solo perché altera il comportamento della preesistenza alle azioni orizzontali introducendo una nuova vulnerabilità della struttura resistente, ma anche perché l'affidabilità dell'intervento può risentire della mancata attenzione nell'operatività del cantiere, destinata a garantire che la barriera non sia danneggiata nella posa in opera e sia predisposta a formare lo sbarramento lungo tutta la sezione muraria, non sempre praticabile. A questi aspetti negativi di carattere generale, nel caso di studio, si deve aggiungere la constatazione che nell'esecuzione del taglio della muratura, al di sopra del lembo suturato, si sono prodotte delle fratture successivamente sigillate con una malta cementizia. Inoltre, nel predisporre gli intonaci all'interno, non si è avuta l'accortezza di limitare il rivestimento fino al bordo superiore della barriera; di fatto, invece, lo strato di finitura ha costituito un ponte che ha favorito un nuovo percorso ascensionale all'acqua, quasi completamente satura di sali, contenuta nella porzione di muratura posta sotto la barriera (Fig. 7).

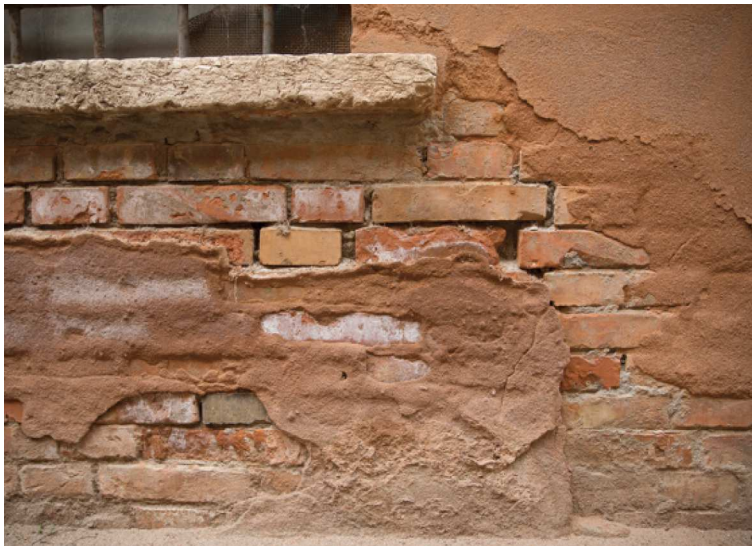
Fig. 7

Barriera meccanica e leffetto ponte dei rivestimenti (interni ed esterni) in malta cementizia

*Bridging the damp-proof physical barrier by the cement rendering (external) and plastering (internal)*

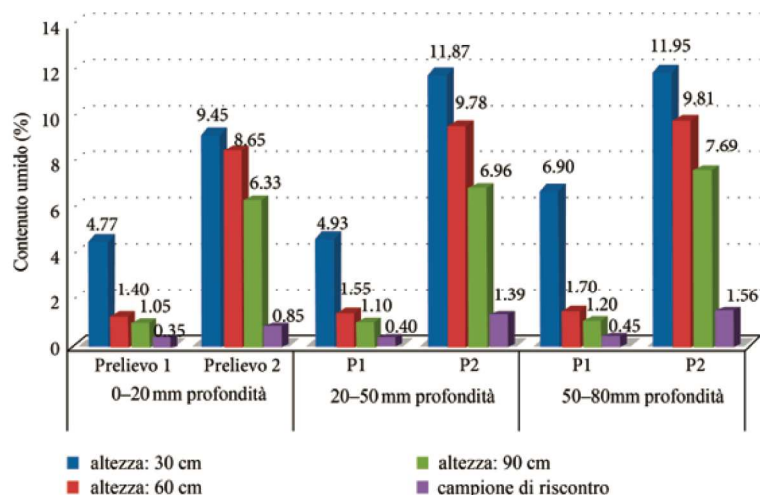
TekneHub del Tecnopolo di Ferrara mediante termogravimetria, per la caratterizzazione del contenuto umido (Fig. 8), e cromatografia ionica, per la definizione delle concentrazioni di anioni e cationi.

Il grafico illustra come, per tutti i campioni raccolti alle differenti profondità, il contenuto umido diminuisce all'aumentare dell'altezza, variando a secondo della profondità di prelievo.

Fig. 8  
Caratterizzazione del contenuto umido a diverse altezze preventivo alla ricerca delle concentrazioni di anioni e cationi.

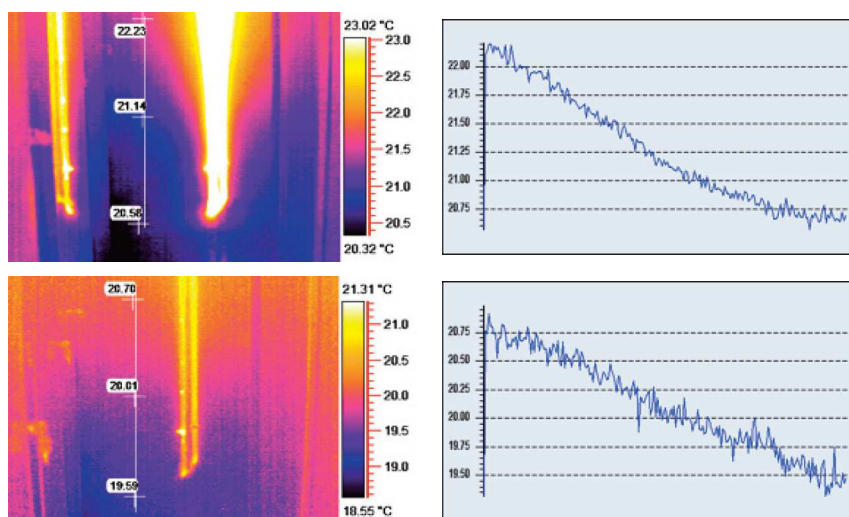
Fig. 11  
Punto di ripresa fotografica T01: misurazione dell'intensità di radiazione infrarossa emessa dalla muratura (a sinistra) e relativo profilo termico (destra). Comparazione del dato acquisito il 17 Aprile 2014 prima dell'installazione (in alto) con quello acquisito il 17 Aprile 2015 (in basso).
