11. L'umidità di risalita capillare negli edifici in pietra leccese: fenomeni di degrado fisico-chimico indotti sulle murature e casi applicativi del sistema elettrofisico a neutralizzazione di carica in edifici storici a Lecce

Prof. Ing. Giorgio Zavarise, Dott. Ing. Paolo Congedo, Dott.ssa Delia D'Agostino - Università del Salento, Dipartimento di Ingegneria dell'Innovazione

Lavoro:
Cripta del Duomo di Lecce – Lecce

Note:
Confronto termogrammi e profili termici tra Installazione e 2° Verifica.

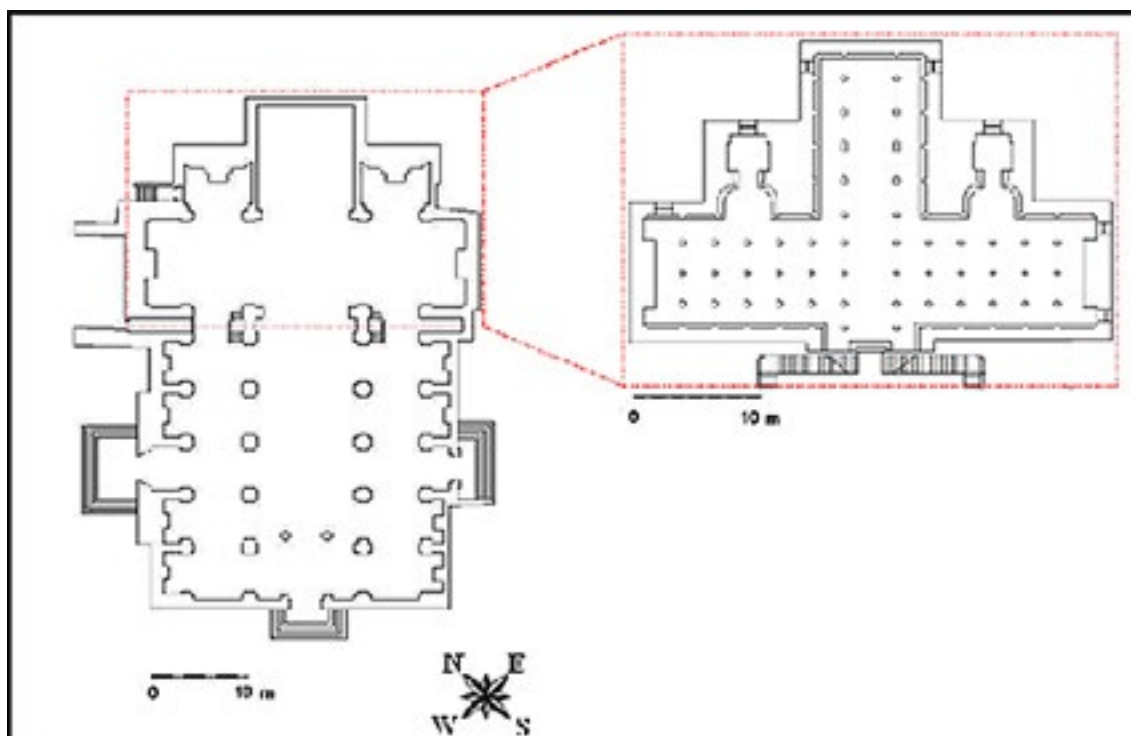
Le indagini multidisciplinari realizzate nella Cripta del Duomo di Lecce (Figg. 1 ÷ 3) hanno evidenziato una situazione ambientale compromessa dalle infiltrazioni occasionali di acqua dall'esterno (piogge, perdite da tubature, scarichi), che vengono favorite soprattutto dalla posizione interrata di circa tre metri rispetto al piano stradale e dalla tipologia dei vani finestre, posizionati nella parte alta e realizzati tagliando la muratura con una pendenza necessaria per avere l'affaccio verso l'esterno, dove essi risultano a livello stradale. In particolare, i vecchi infissi sono stati in parte murati per limitare fenomeni di sversamento di materiale all'interno della cripta stessa. L'intervento ha ulteriormente limitato la ventilazione naturale all'interno della stessa, aumentandone il deterioramento.

Fig. 3: La struttura della Cripta ha subito nel corso dei secoli numerose trasformazioni. La Cripta, interamente costituita in pietra leccese così come il Duomo sovrastante, ha pianta a croce greca con 3 navate, 54 colonne e 38 semicolonne monolitiche con base attica, fusto rotondo e capitelli romanici.
