9. La Cona del Gagini presso il Duomo di San Giorgio a Ragusa: contestualizzazione storica e iter di restauro, dai primi interventi di conservazione alla definitiva risoluzione delle originarie patologie da umidità muraria e ambientale

Dott.ssa Arch. Adriana Vindigni, Progettista e Direttore Lavori degli Interventi di Restauro della Cona

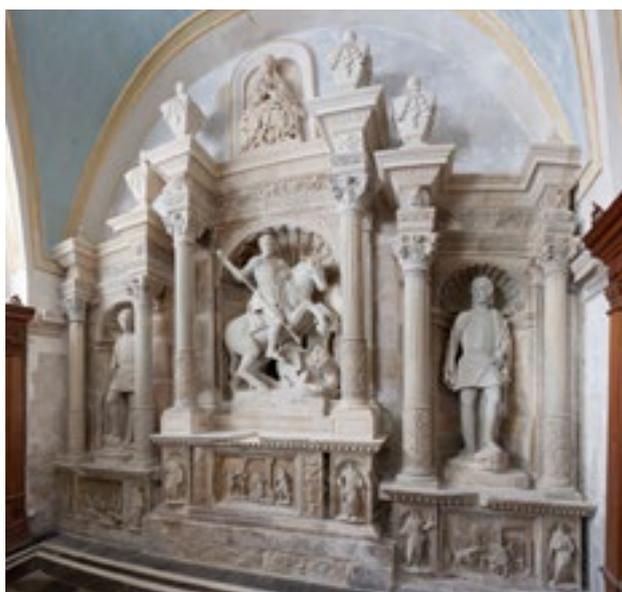
Fig. 1 - Veduta d'insieme della Cona di A. Gagini, sacrestia del Duomo di San Giorgio, Ragusa Ibla. Foto: C. Giunta.

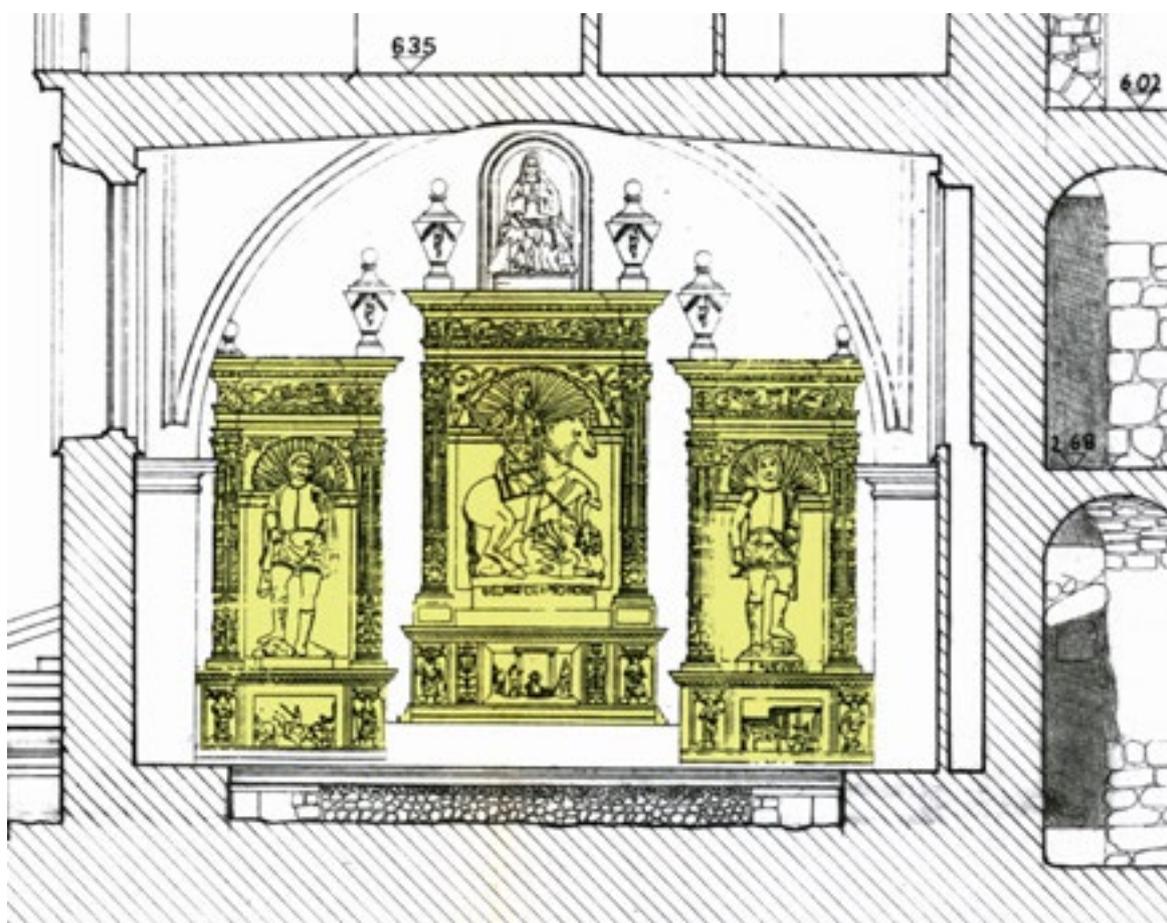
Fig. 3 - Composizione attuale della Cona all'interno della sacrestia del Duomo; al centro, San Giorgio e il drago. A sinistra Sant'Ippolito. A destra, San Mercurio. Rilievo, elaborazione e grafica: A. Vindigni, E. Balestrieri.
