# MATERA 2019

## TECNOLOGIE PER IL RECUPERO DEL COSTRUITO Umidità nelle costruzioni: diagnosi e metodi di intervento. Dal Taglio Meccanico alla Tecnica a Neutralizzazione di Carica

# **Problematiche conservative e risanamento di edifici storici affetti da umidità: applicazioni ed esperienze a lungo termine della tecnologia a neutralizzazione di carica in territorio ligure.**

Dott.ssa Angela Acordon

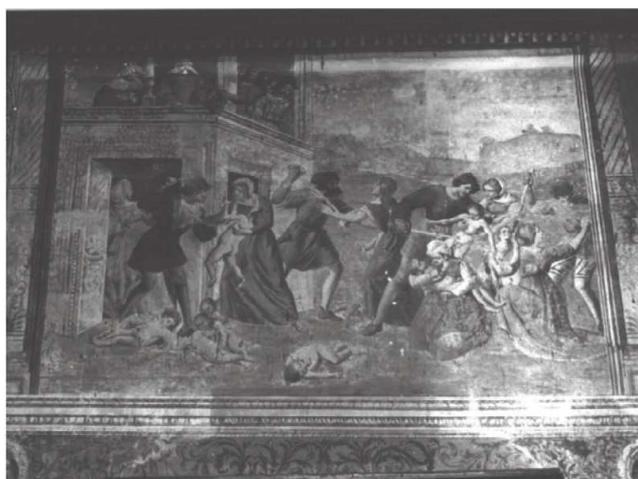
Tra le opere restaurate e ricollocate nel santuario, il prezioso dipinto su tavola raffigurante la Madonna col Bambino (Fig.19) di inizio XIII secolo, attribuibile all'importante pittore senese Pietro Lorenzetti. Altra opera molto importante è l'affresco raffigurante la Strage degli Innocenti (Fig.20) del pittore pavese Lorenzo Fasolo di inizi XVI secolo, che versava a forte rischio conservativo sempre a causa della preesistente umidità.

Fig.20 - L'affresco raffigurante la Strage degli Innocenti del pittore pavese Lorenzo Fasolo, inizi XVI secolo, a forte rischio conservativo

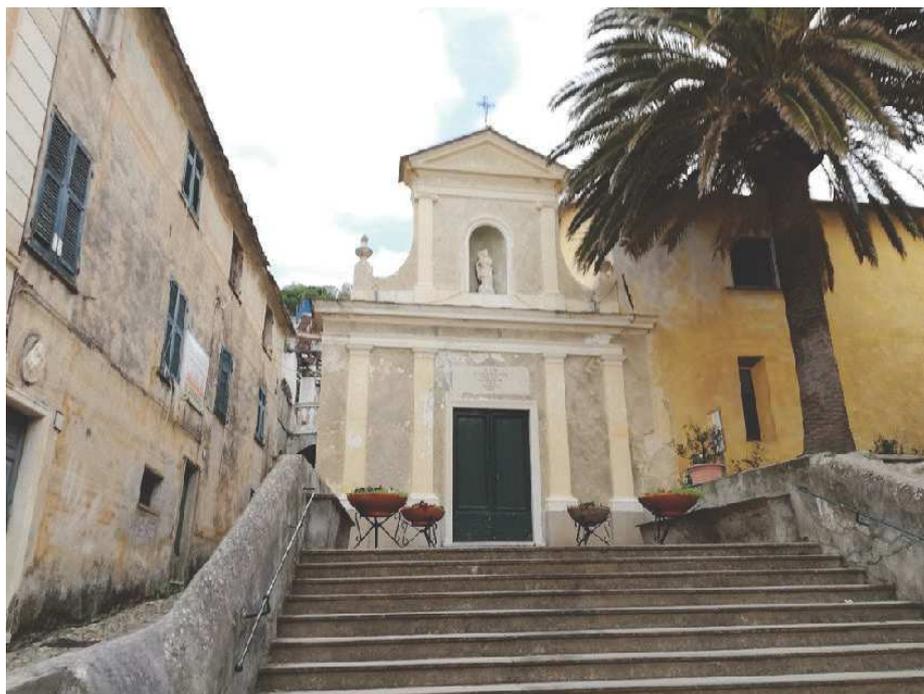
Fig.22 – L’oratorio dei Disciplinanti di Moneglia: un edificio “chiuso” fra terra, mare e... improprie impermeabilizzazioni!

A questi fattori si aggiungeva la presenza di macchie di umidità, quali segni di possibili infiltrazioni, anche dall'alto (in particolare la parete nord). Inoltre, si evidenziava una certa difficoltà di asciugamento delle pareti perimetrali dopo i periodi di esposizione diretta alle piogge, a causa di precedenti interventi di impermeabilizzazione esterna (in particolare sulla parete sud) che avevano avuto la conseguenza di permettere la fuoriuscita dell'umidità dai muri dal solo lato interno dell'edificio, aggravando così la situazione.

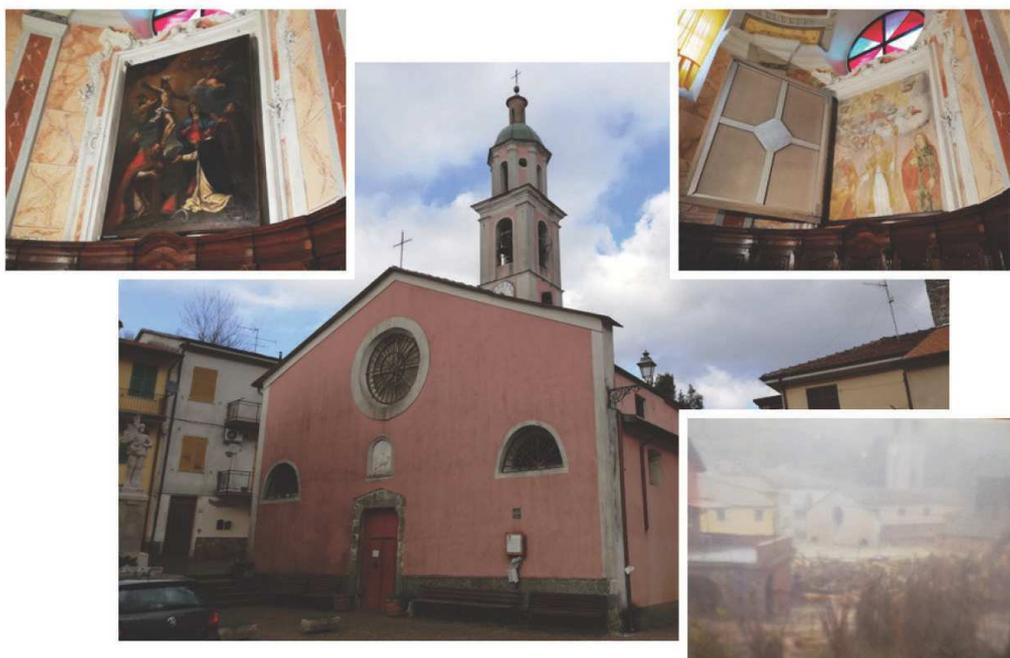
Fig.28 – La chiesa di San Martino a Casale di Pignone: un edificio lambito da un fiume... e invaso dall'alluvione!

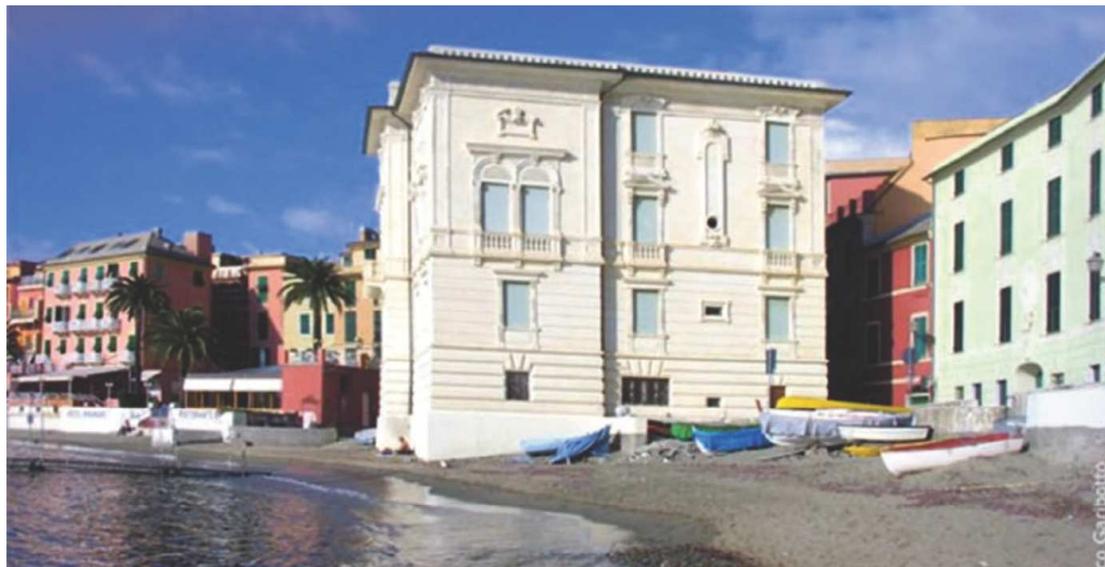
Fig.32 – Museo Galleria Rizzi, Sestri Levante (GE)

Riguardo alla tematica dell'umidità da risalita, Palazzo Rizzi rappresenta indubbiamente un caso limite paragonabile a quelli degli edifici di Venezia: come si può infatti osservare in Fig. 32, il palazzo insiste direttamente sulla riva marina, a diretto contatto con le acque che, sin dall'epoca della sua costruzione (1926), hanno alimentato, accentuandola, la presenza di umidità all'interno dell'edificio, in particolare nei locali al piano terra. Proprio in questi locali la persistenza dell'umidità aveva prodotto, nel tempo, gravi fenomeni di ammaloramento e degrado delle superfici murarie, rendendo i locali stessi pressochè inutilizzabili anche solo come magazzini o uffici (e non certo come locali espositivi) come si può ben osservare dalle foto di Fig. 33.

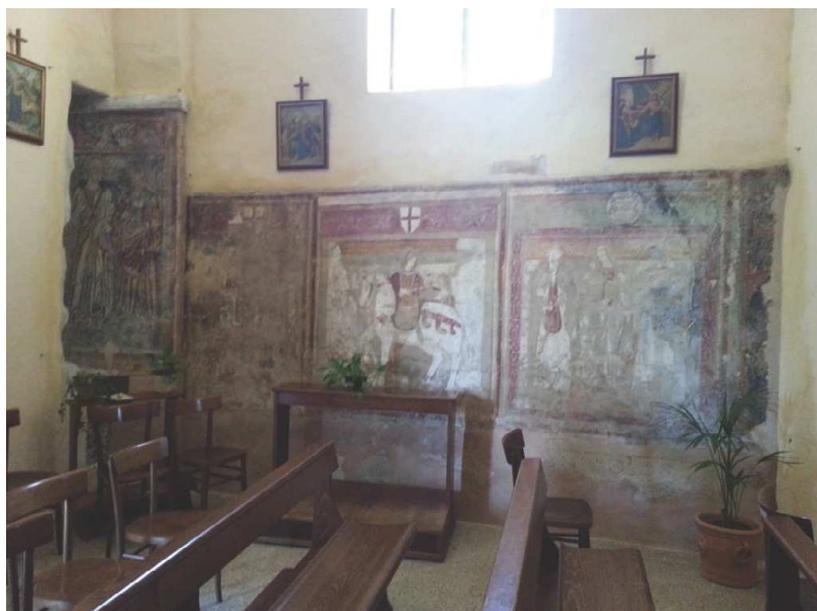
Fig.37 – L'affresco del sec.XV raffigurante la parabola di S. Martino e il povero pellegrino

All'interno della chiesa sono conservati quadri e tracce di affreschi del XV secolo, il più importante dei quali – ancor oggi abbastanza integro - raffigura la parabola di San Martino e il povero pellegrino (Fig.37). Stante la forte presenza di umidità di risalita che da sempre aggrediva le murature dell'intera chiesa, l'importante affresco aveva subito nel tempo vari danni, che ne avevano messo a serio rischio l'integrità. L'ultimo intervento di restauro dell'affresco, ultimato nel 2012 e per quanto ben effettuato, nulla aveva potuto di fronte al riaffiorare, già a distanza di poco più di un anno, degli effetti prodotti in superficie dall'umidità di risalita ancora persistente nei corpi murari (Fig.38).
