## 10. L'umidità di risalita capillare a Venezia: problematiche e criticità delle tecniche d'intervento tradizionali e casi applicativi del sistema elettrofisico a neutralizzazione di carica per la deumidificazione muraria

*Dott.ssa Arch. Tiziana Favaro, già Funzionaria Soprintendenza per i Beni Architettonici e Paesaggistici di Venezia e Laguna*

## Chiesa di S. Antonin: intervento sperimentale di deumidificazione muraria con tecnologia elettrofisica a “neutralizzazione di carica”

## Venezia Dorsoduro n.1144: intervento di deumidificazione muraria con tecnologia elettrofisica a “neutralizzazione di carica”

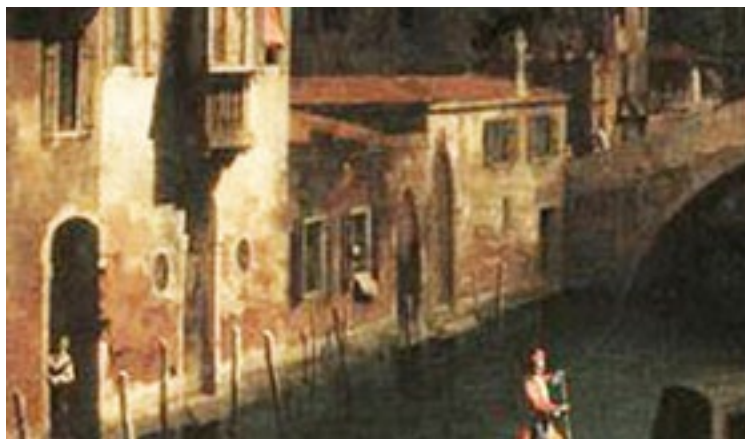
*Fig. 3 - Veduta settecentesca di un canale veneziano che testimonia la storica esistenza del problema della risalita capillare.*

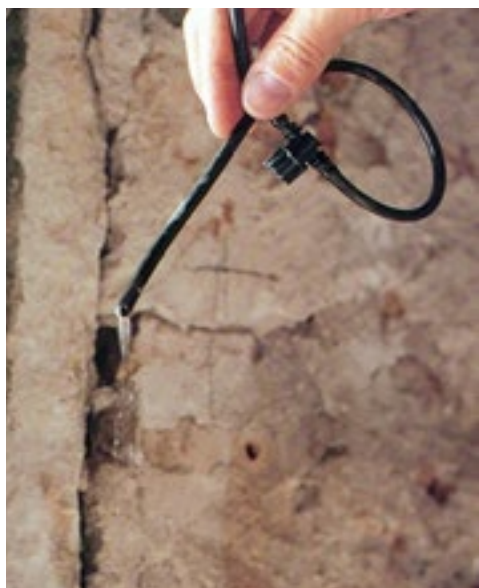
Fig. 9 - Desalinizzazione dei muri  
– particolare dei tubi utilizzati.

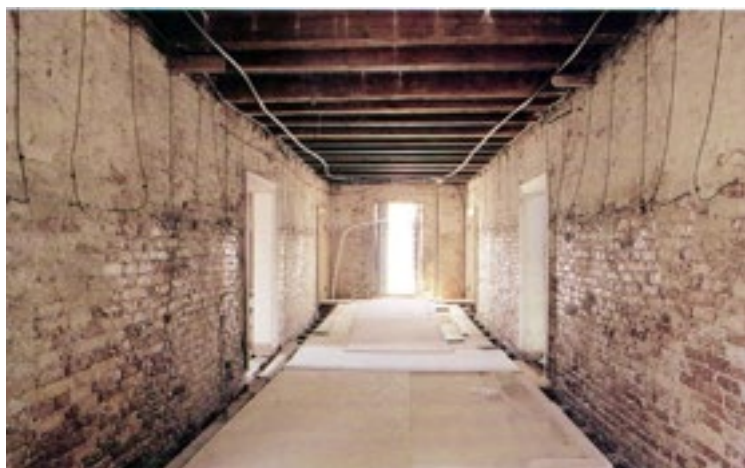
Fig. 10 - Desalinizzazione dei muri – esempio di struttura durante il trattamento.

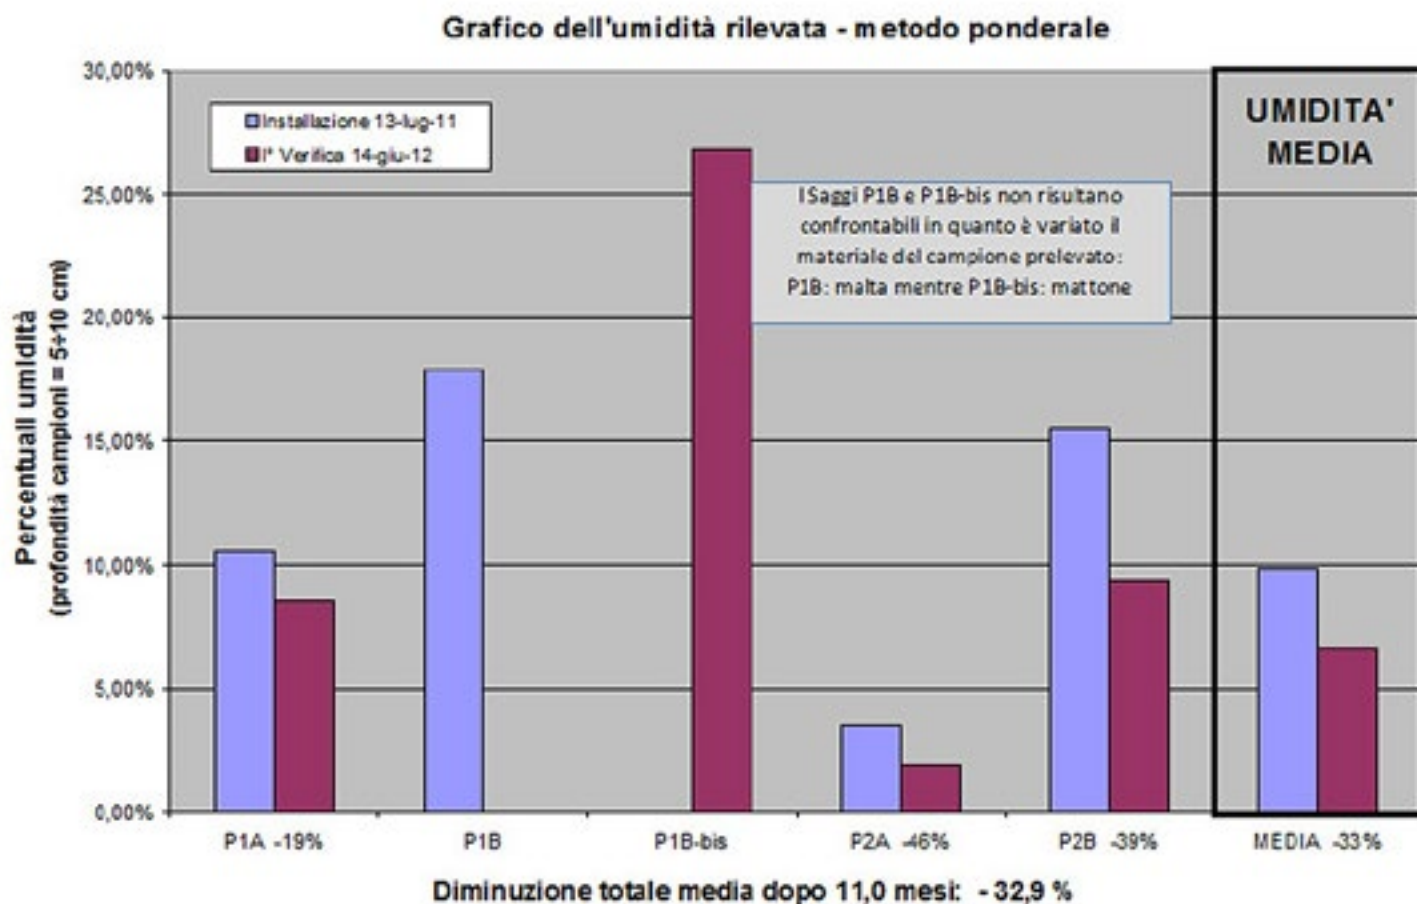
## S. Antonin - Scheda delle prove ponderali

Prelievo su n°4 punti campione a profondità tra 5 e 10 cm mediante trapano a bassa velocità di rotazione con punta in vidia  $\phi$  10 mm.
